# 整改回复单

项目名称：湖州天能动力能源有限公司光伏发电项目（20.34MWp） 编号：001

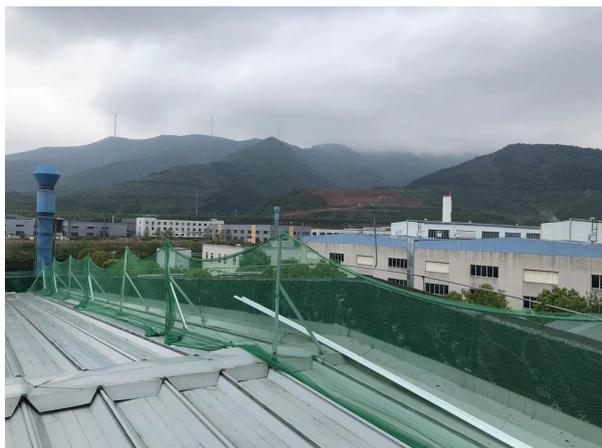
1、屋面施工防护措施不到位已完成整改。

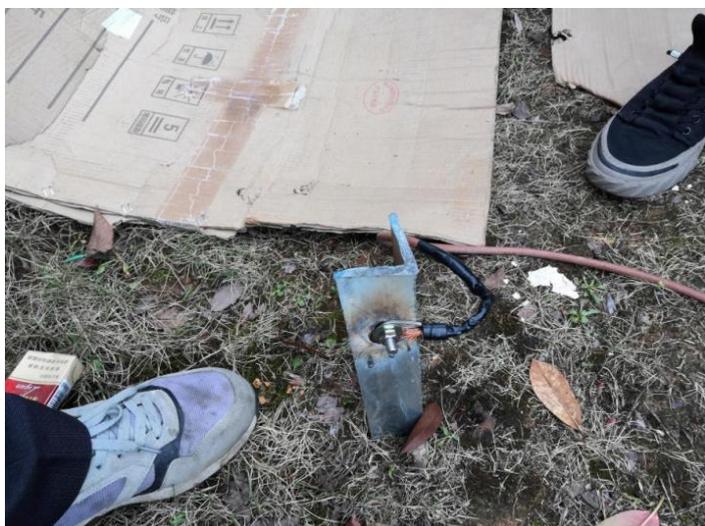
2、现场邻时用电设备未接地已完成整改。

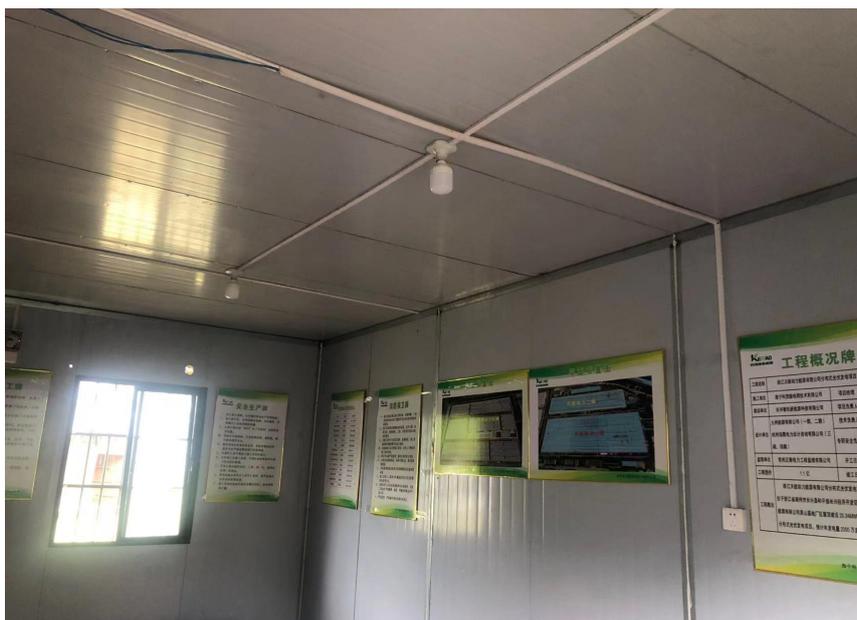
3、项目部施工管理制度牌不全已完成整改。

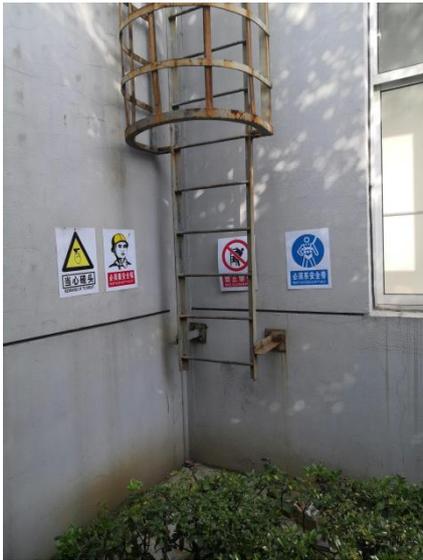
4、柱笼爬上下无警示标识已完成整改。

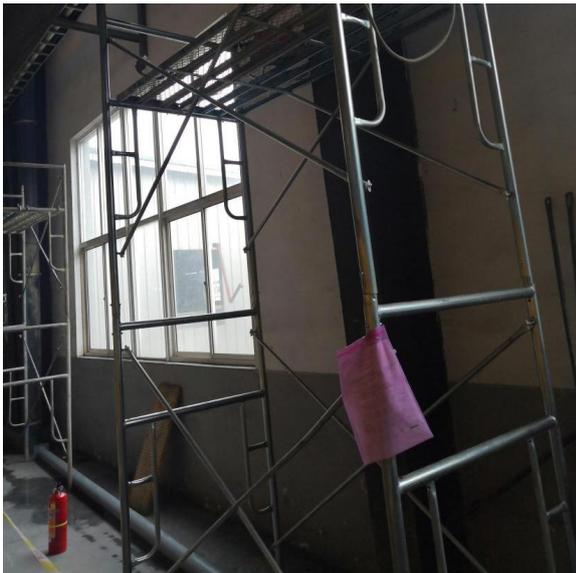
6、施工现场脚手架未验收挂牌已完成整改。
