# 建水县五里冲畜光互补光伏电站项目

## 监理工程师联系单

编号: CZZH-JL-22-0038

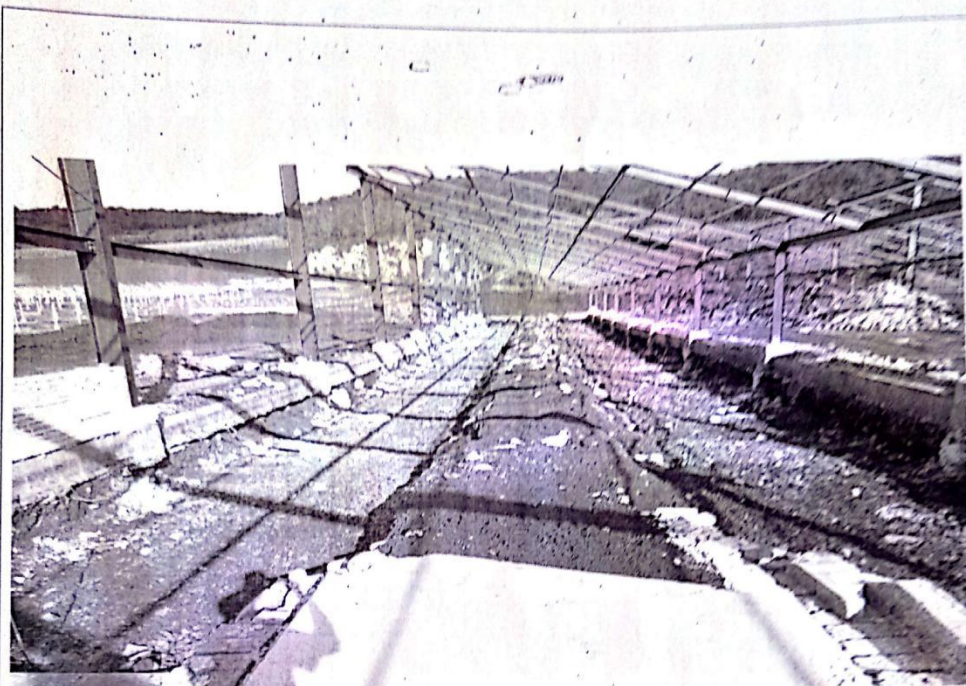
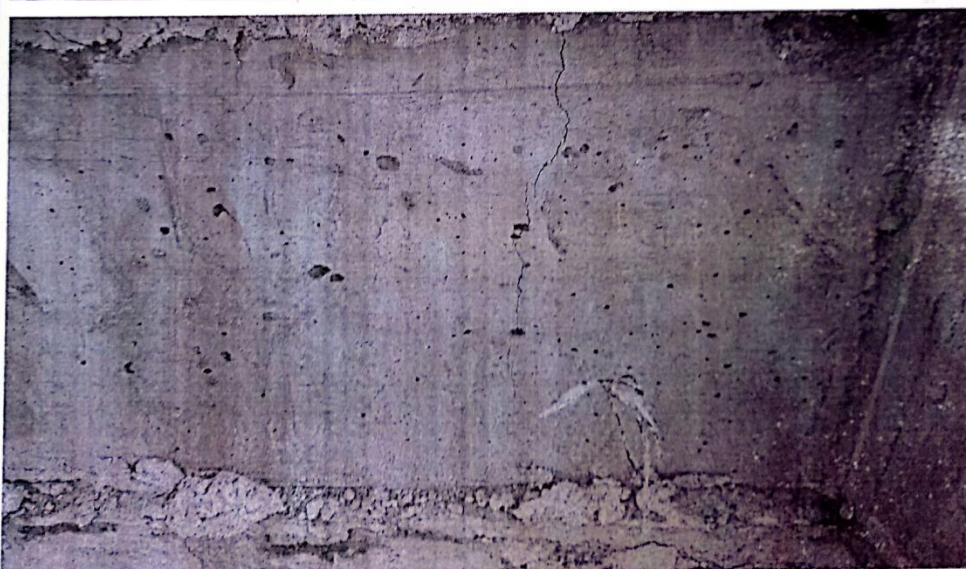
D号地块 D-8、D-9 标准羊舍, 出现主体结构一半下沉、地梁开裂现象。  
现建议业主方要求设计单位对此下沉羊舍出具相关的整改方案, 确保整改完善后, 避免羊舍再次出现下沉现象。
