表 B.1 监理工作联系单

工程名称: 大城县 15MW 光伏发电项目

编号: DCGF/CZZH-ZH-007

主题: 现场施工质量安全检查

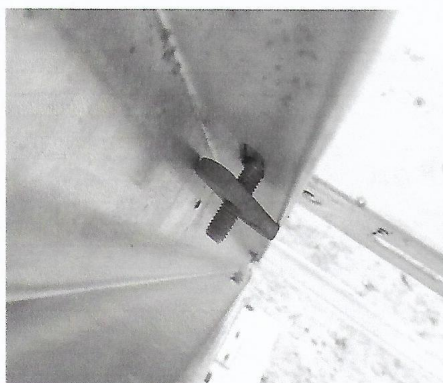
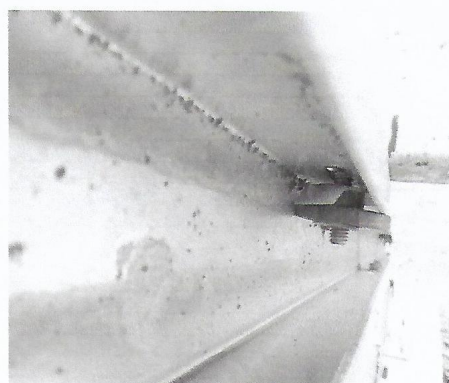
三、C1 区新增条基安装支架时檩条与斜梁之间的紧固螺帽安装不符合要求, 需将螺帽完全放进斜梁的凹槽内, 且将螺帽上的塑料壳去掉;

针对此情况, 望贵部按相关规范要求于立即整改完成。
