工程名称: 泰州乐叶光伏科技有限公司 3.8MWp 分布式光伏项目

厂房屋顶个别胶粘立柱出现将胶粘的混凝土层拧掉的现象

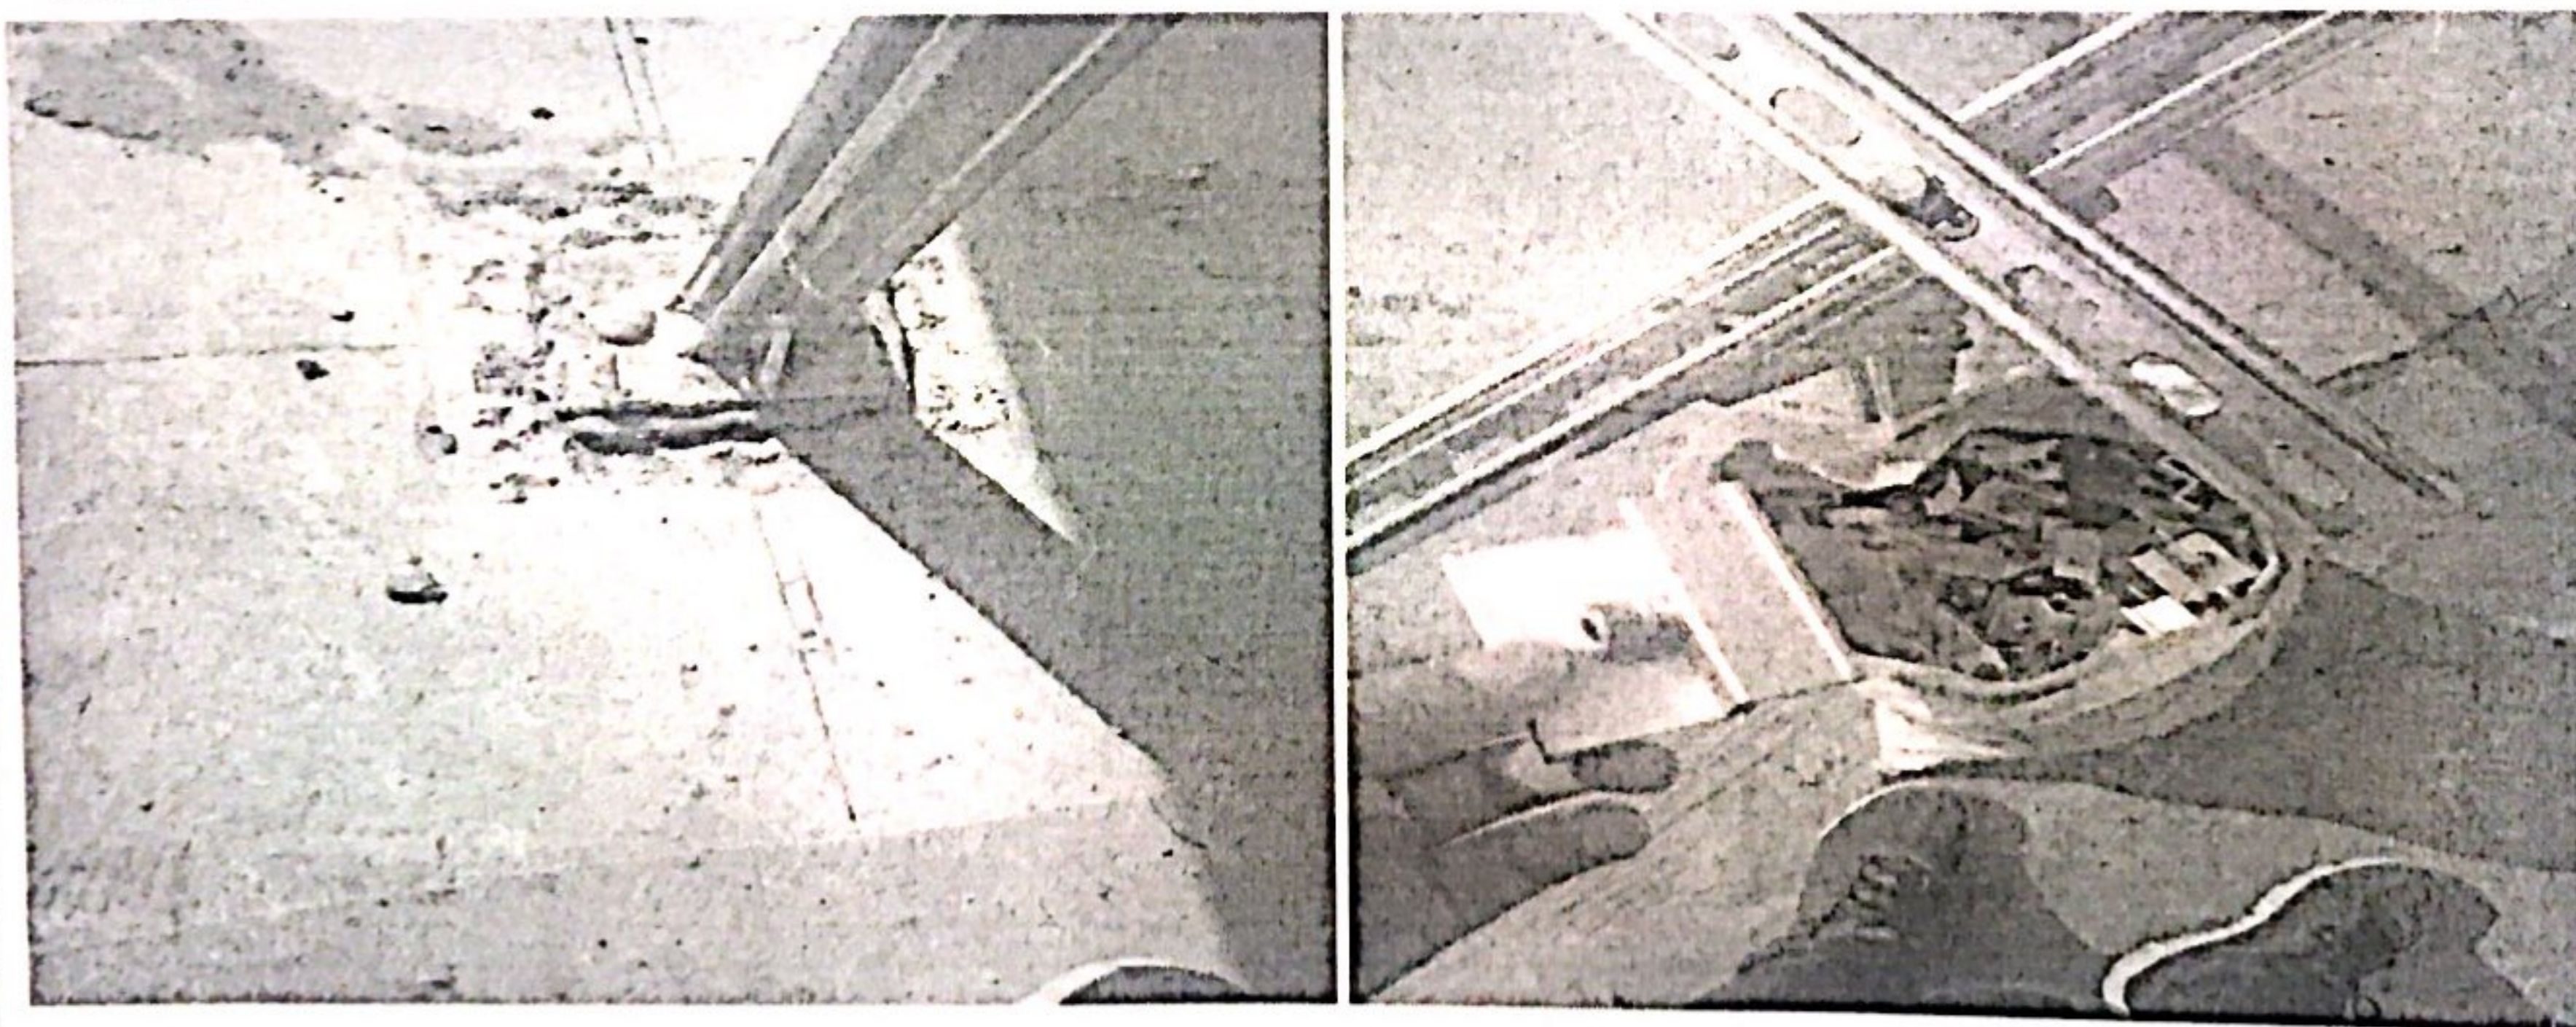
我单位在 2017 年 3 月 15 日现场巡视检查的过程中,发现厂房屋顶存在个别胶粘立柱将混凝土层拧掉的现象,经过分析主要原因大概为:①厂房屋顶不平整且有一定的坡度,在安装完檩条后,会使个别立柱产生扭劲,导致立柱与胶粘的混凝土层之间产生缓慢、持续的扭力破坏;②由于厂房屋顶高低不平且有坡度,导致个别胶粘的立柱无法满足在(纵、横方向)同一个平面上,在安装完斜梁后会使立柱产生扭力;导致立柱与胶粘的混凝土层之间产生缓慢、持续的扭力破坏;③屋顶混凝土强度不够,抗扭力不强,易产生破坏、脱落。

故我单位建议尽快按设计院出的混凝土柱脚方案完成 C30 混凝土支墩的施工,对胶粘立柱进行加固处理,并按设计要求完成立柱的拉拔试验。
