## 监理工作联系单

工程名称：西昌市西溪乡兴国寺水库 20MWP 渔光一体光伏发电项目

编号：ZHJL-20171122-04

主题：关于综合楼基础回填相关事宜：

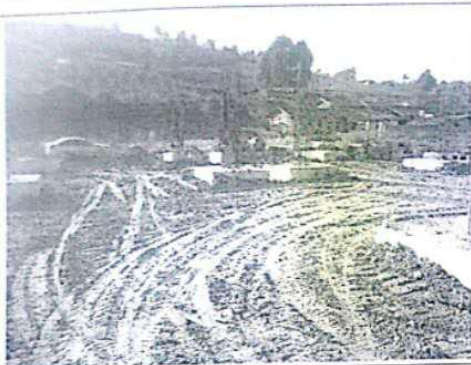
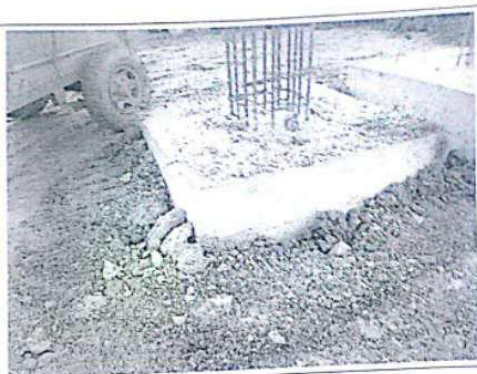
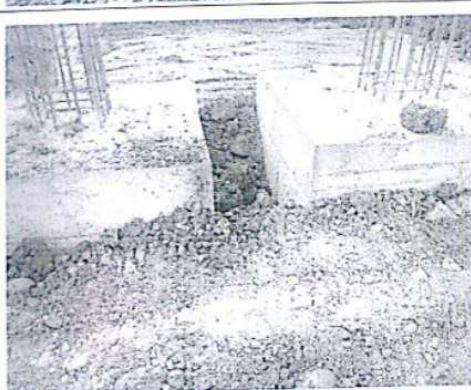
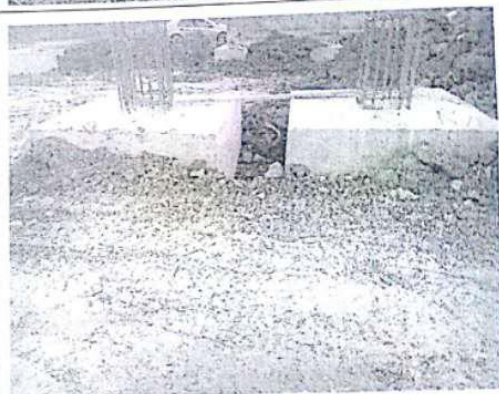
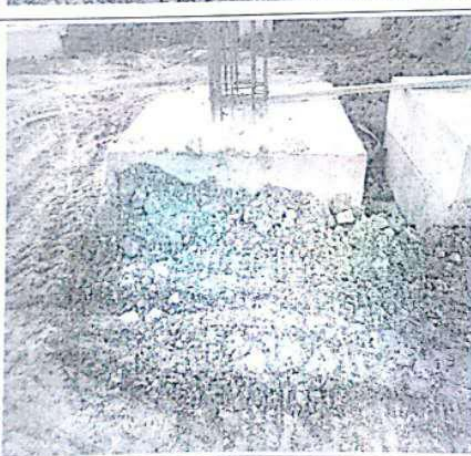
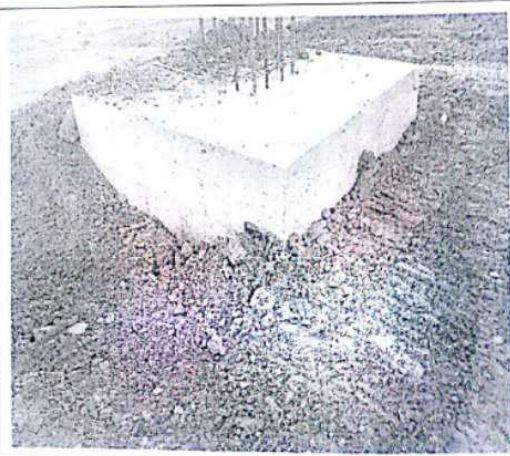
1. 经现场检查分层夯实强度不够，承台四周夯机未夯到，整体夯实强度不符合设计规范要求，要求总包加强管理，严格管控，确保施工质量；
2. 在回填过程中有损坏成品材料现象，要求在回填土过程中要注意成品材料的保护，避免造成不需要的经济损失；

第一层现场旁实现状

现要求贵公司认真组织各班组人员做好技术交底，要求每一位管理人员要树立责任心，调整思路及施工方法，加大现场管理力度，组织精力管控现场，确保综合楼施工质量和施工进度有效进展。
