## 监理工作联系单

工程名称：西昌市西溪乡兴国寺水库 20MWp 渔光一体光伏发电项目

编号：ZHJL-20171213-09

主题：关于光伏区低压电缆敷设及接线质量相关事宜；

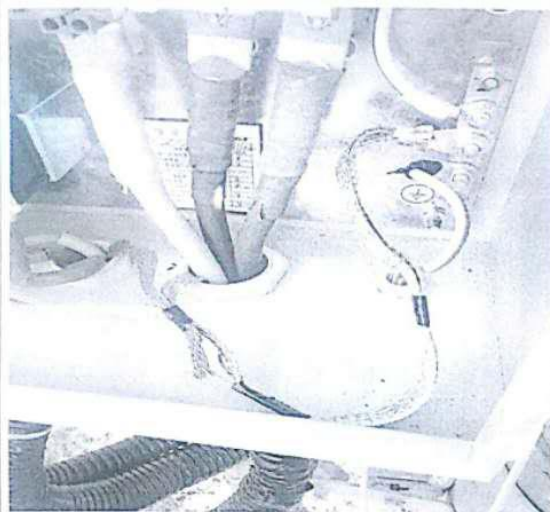
1. 开关盒底部电缆进线所套波纹管损坏严重，且有用胶带代替波纹管现象，不符合规范要求；
2. 开关盒内断路器接线端子为 8mm 螺栓，而现场 120mm<sup>2</sup> 电缆采用接线鼻孔径为 12mm（14mm），线鼻孔径与螺栓不匹配，导致接线鼻与接线端子搭接面积过小，不符合规范要求；
3. 电缆接地线未单独直接接到开关盒内地排上，而用绝缘胶带绑于其他地线上，且接地线与盒内地排搭接处螺栓未紧固到位（手还可以拧动），不符合规范要求；
4. 未将完整的热缩套管套与电缆上，而将其剪短，使已剥开电缆少一层绝缘保护；
5. 开关盒四角与支架连接处，未见平垫及弹垫；
6. 3×35 mm<sup>2</sup> 电缆在桥架上未平直敷设，呈绞拧状。

接地线未直接接于地排，采用胶带绑与其它两根地线上

以上问题请贵公司立即采取有效措施整改到位，并对施工人员进行技术交底，避免类似质量事件再次发生。

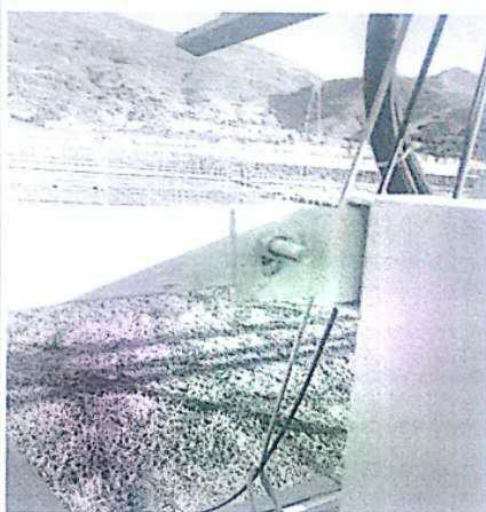
开关盒四角未见平垫弹垫

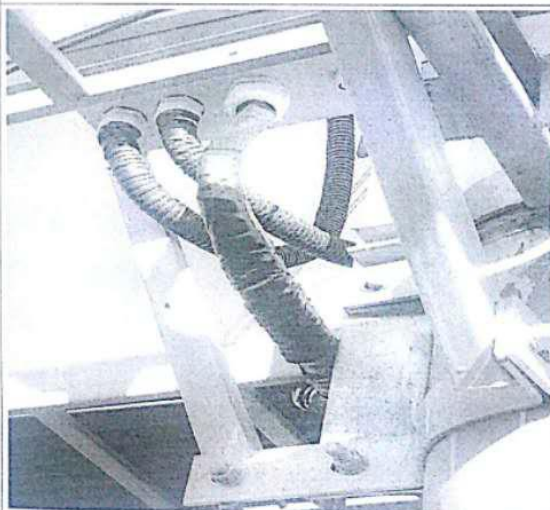
波纹管损坏严重，一部分电缆外用胶带代替波纹管

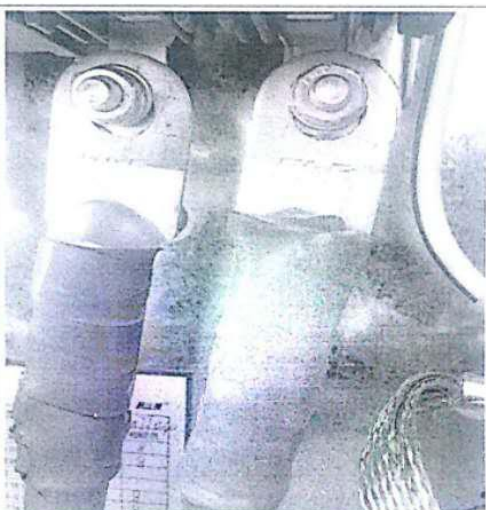
电缆终端孔径与断路器端子螺栓不匹配，搭接面积过少

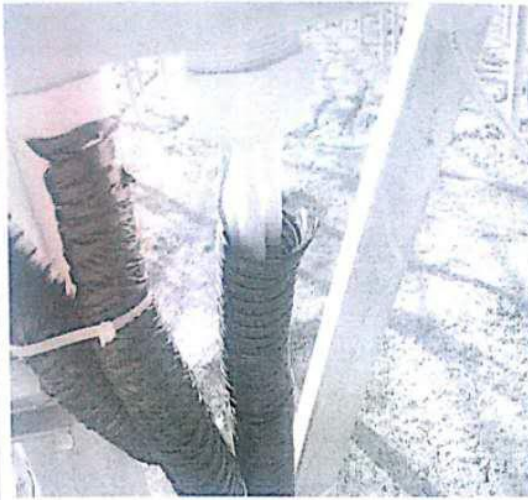
热缩管未套完整

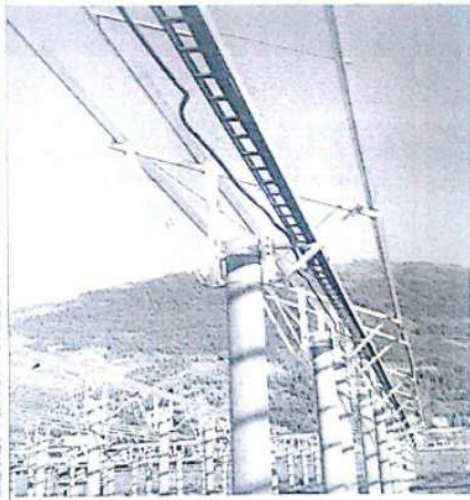
电缆呈绞拧状

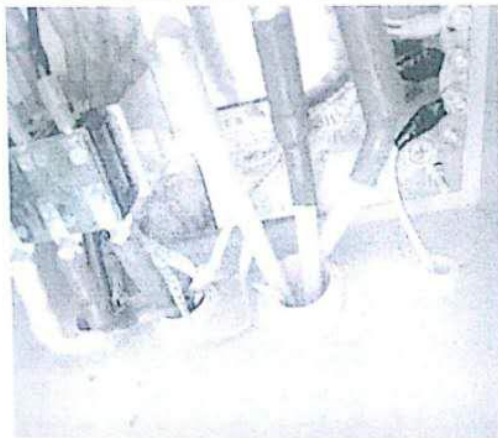
热缩管未套完整

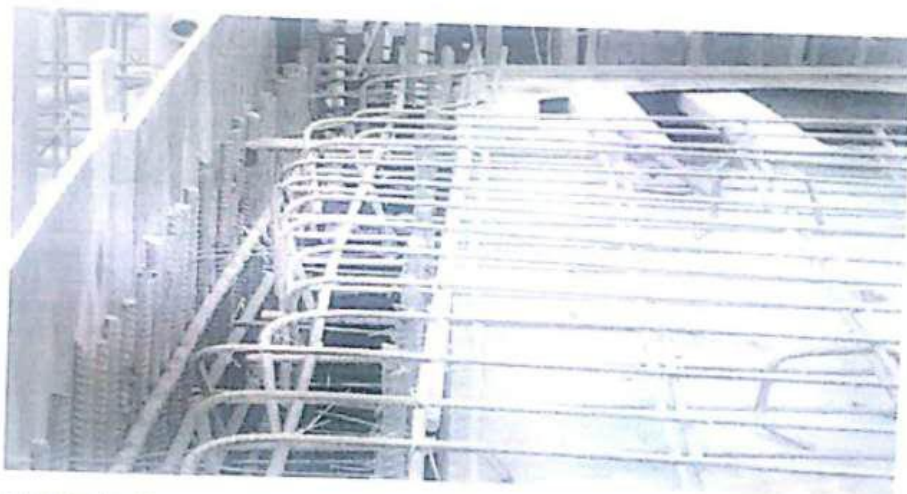
顶部面筋搭接长度不符合规范要求

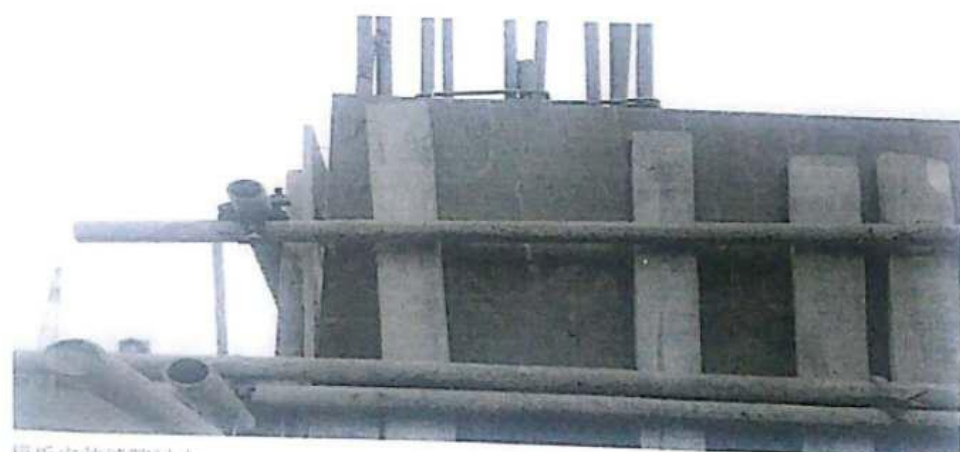
模板未固定牢固
