## 监理工作联系单

工程名称：西昌市西溪乡兴国寺水库 20MWp 渔光一体光伏发电项目

编号：ZHJL-20171225-11

主题：关于综合楼框架梁钢筋制作、安装存在质量问题的相关事宜：

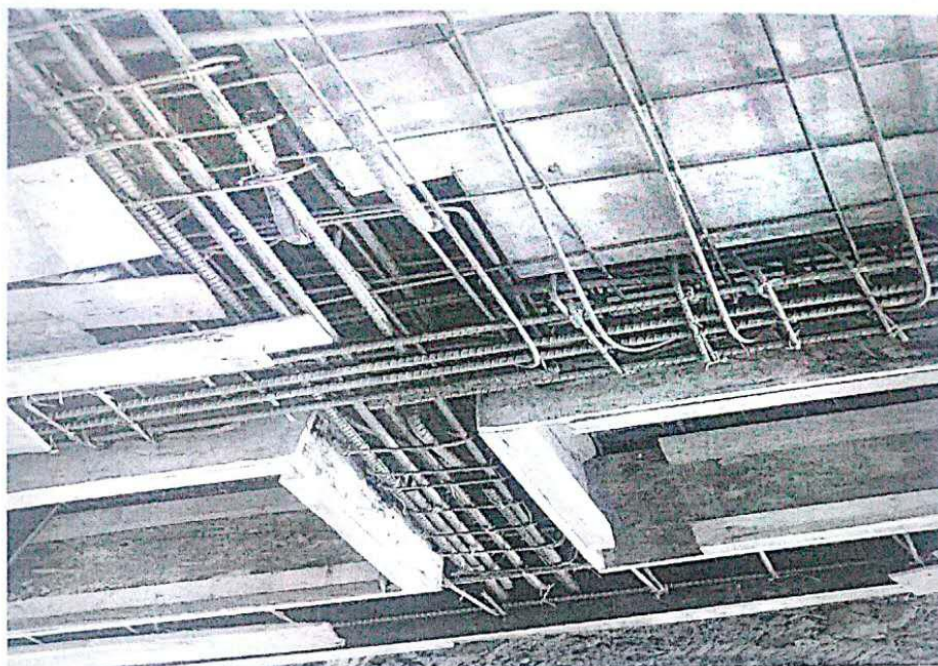
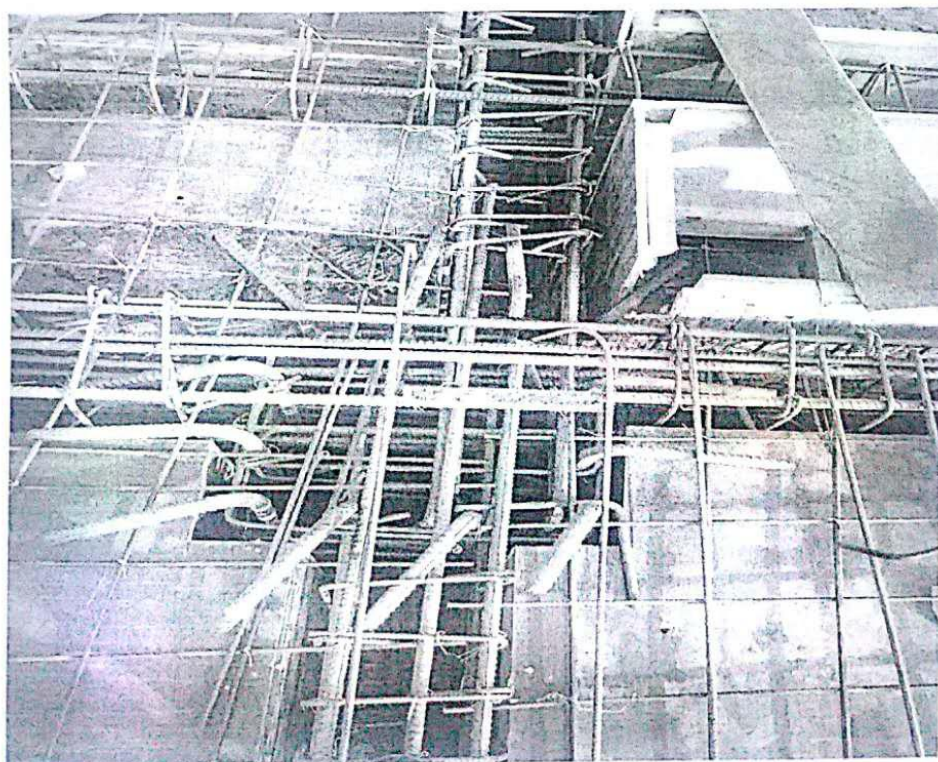
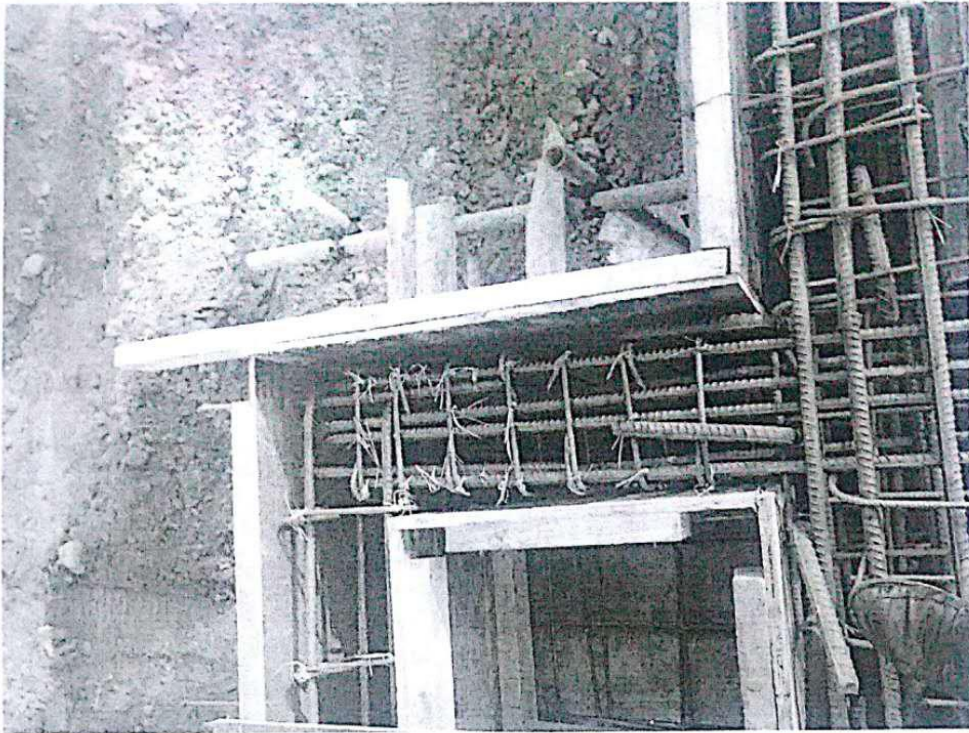
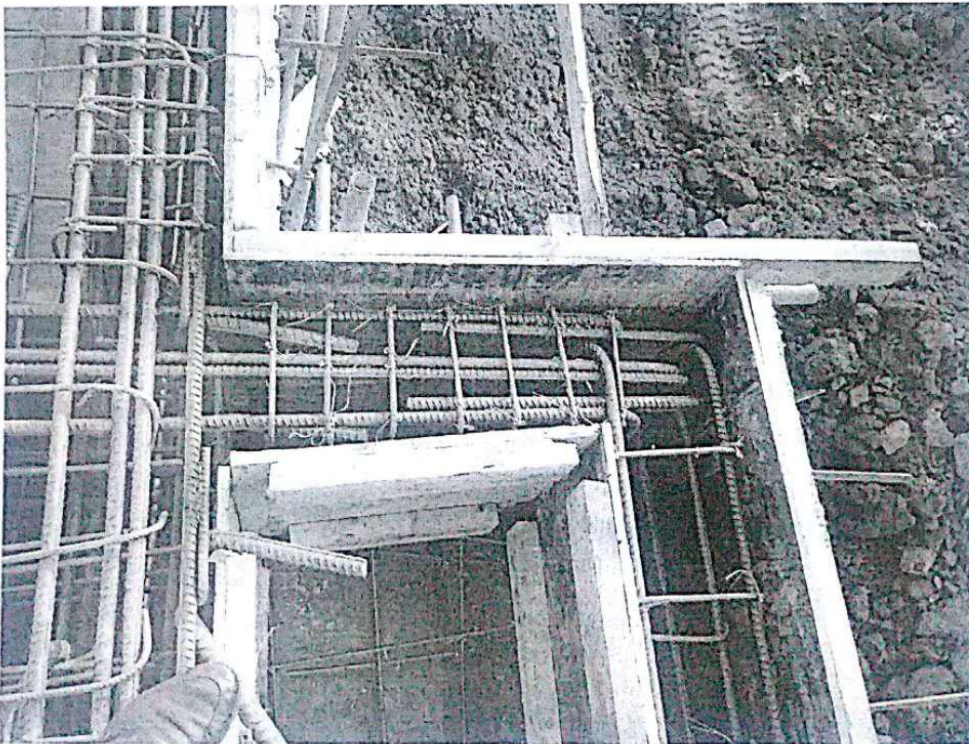
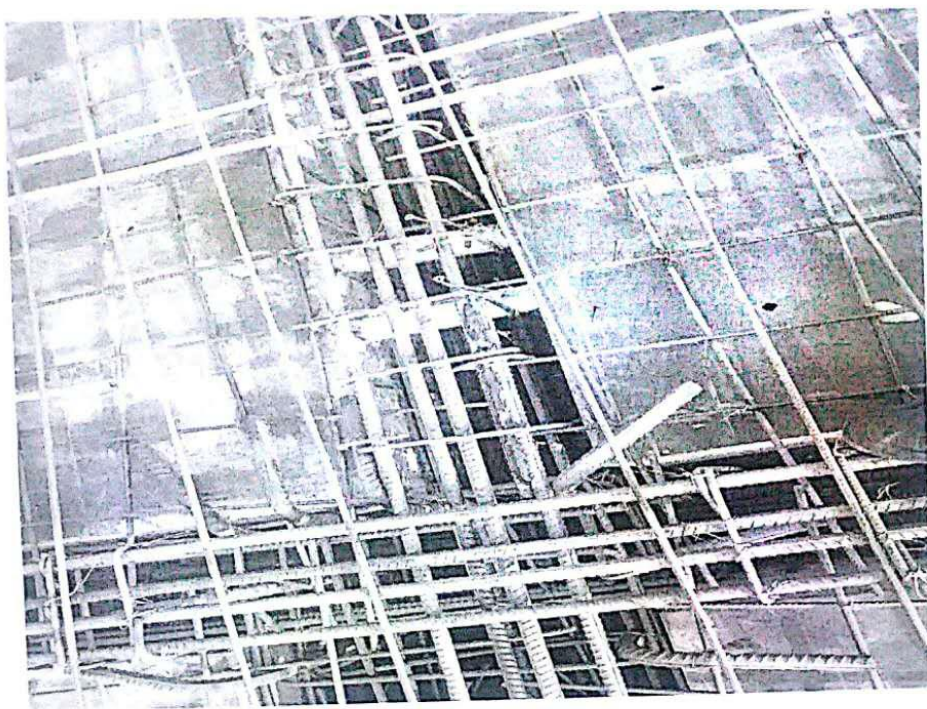
附图片 5 张：

内容：业主、监理于 2017.12.25 日上午九时，在检查综合楼框架梁安装过程中发现，综合楼框架梁制作安装中存在如下问题：

1. 部分梁制作长度未设计尺寸制作，锚固长度不符合规范要求，而现场采取的搭接长度不符合规范要求；
2. 柱子周边的大梁箍筋缺少，不符合规范要求；
3. 框架梁的钢筋搭接应在大梁的三分之一处，而不是在柱子里，不符合规范要求；

上述逐项要求按规范设计要求进行整改。
