## 监理工作联系单

工程名称：西昌市西溪乡兴国寺水库 20MW 渔光一体光伏发电项目

编号：ZHJL-20180108-12

主题：关于综合楼构造柱布置的相关事宜：

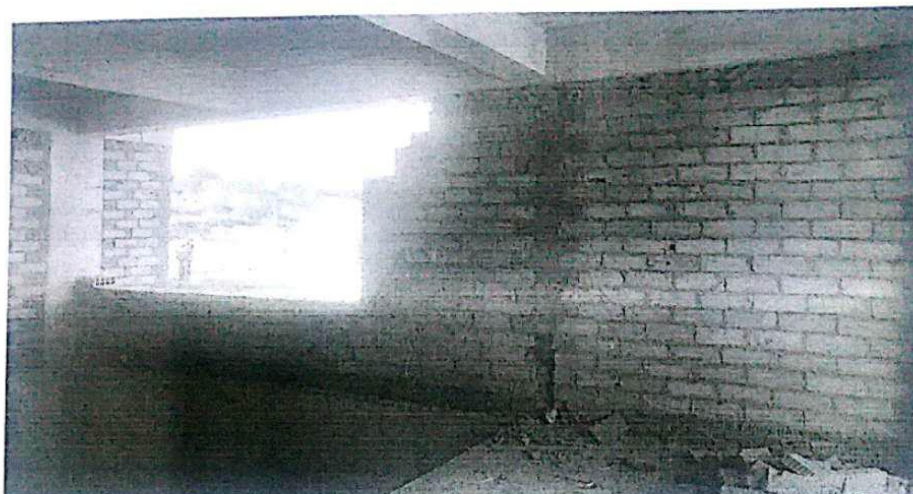
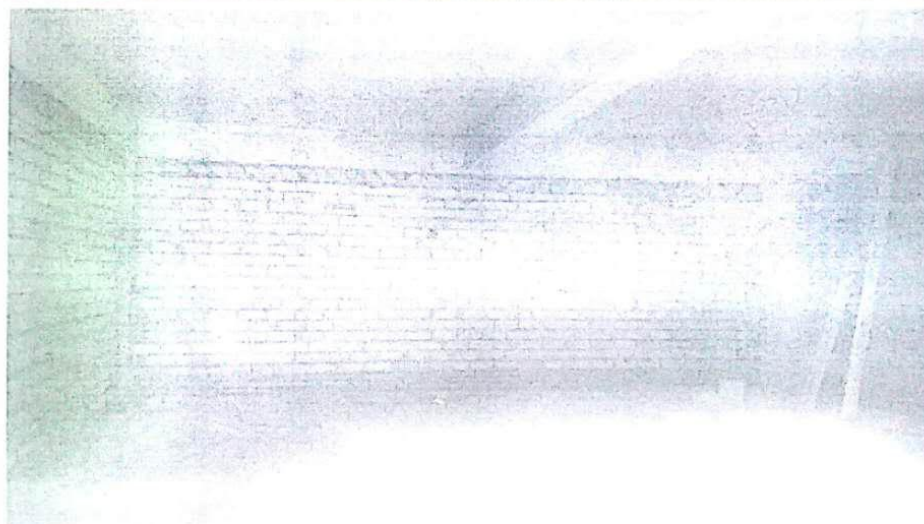
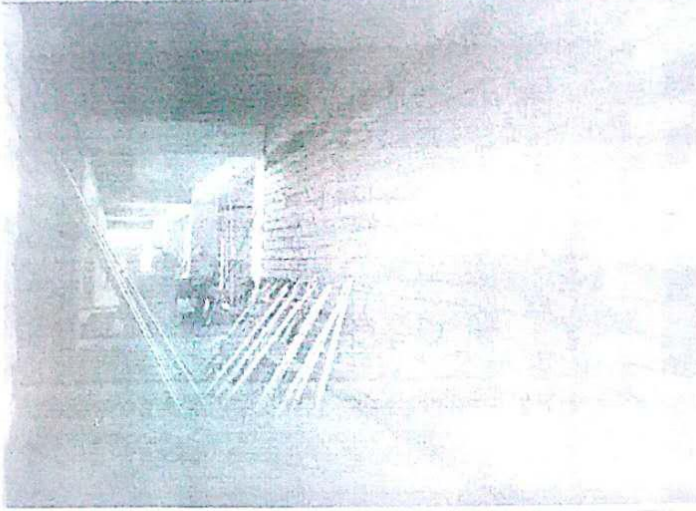
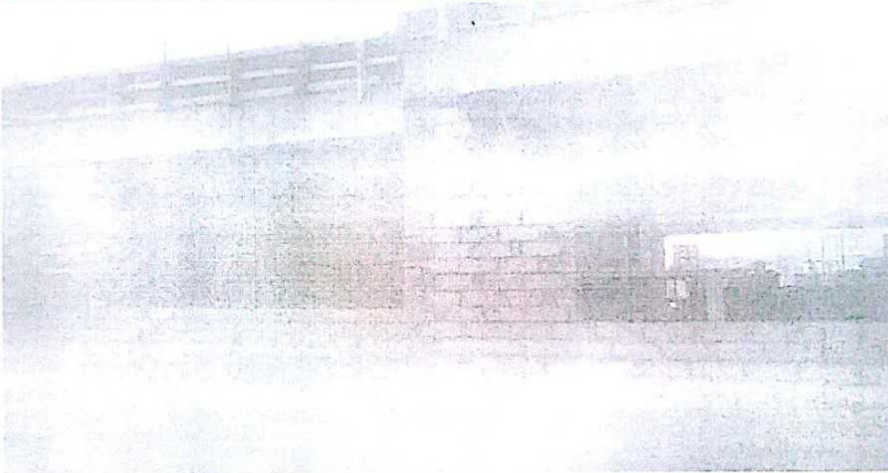
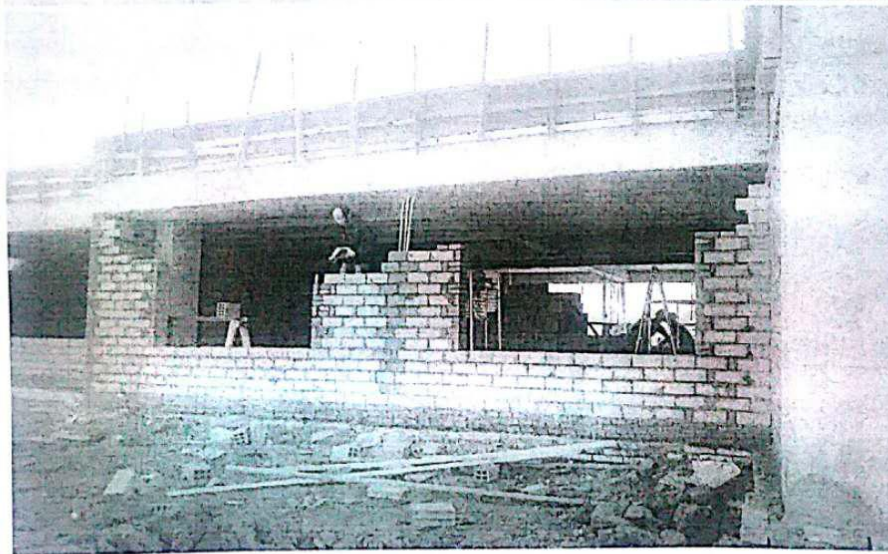
内容：贵公司在综合楼构造柱布置施工过程中，经检查发现⑤、⑥轴线与 A、B、C、D 轴线墙体未按规范要求设置构造柱；转角位置未按规范要求设置构造柱（④轴与 E 轴）。

要求贵司必须严格按照图纸设计要求施工，一定要把图纸看懂，明白图纸的设计说明，不准擅自改变图纸的设计要求，如若不按图纸设计要求施工，经检查不符合图纸设计要求的，应立即整改，造成经济损失的由己方承担：

望贵司加强施工现场管理，做好自查自检工作，严把施工质量关，严格按照施工图纸设计要求施工，避免造成质量问题及经济损失。
