## 监理工作联系单

工程名称：西昌市西溪乡兴国寺水库 20MWp 渔光一体光伏发电项目

编号：ZHJL-20180124-13

主题：关于综合楼外墙抹灰及堡坎护坡施工质量和安全的相关事宜：

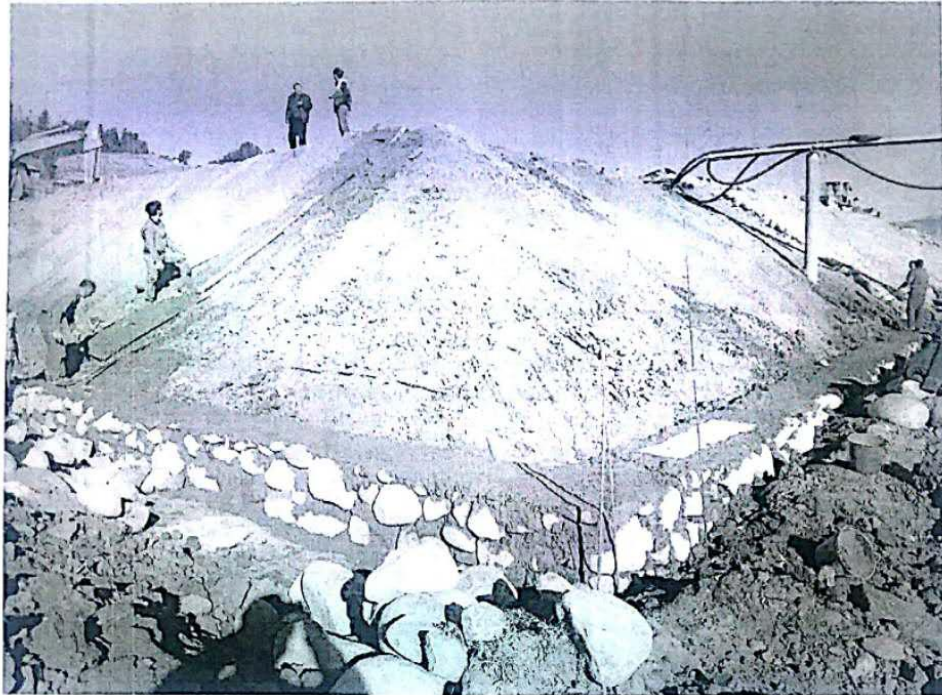
附图片 1 张；

1. 外墙抹灰个别处墙体抹灰不平整，仰角和阴角不垂直；
2. 堡坎放坡后个别地方夯实强度不符合规范要求；
3. 放坡面整体不平整，高出部分没有清除，导致石块砌筑厚度不均匀，影响整体质量；
4. 现场施工人员多数不戴安全帽，自我安全防护意识淡薄，消防水池室内未做安全护栏，存在严重安全隐患，

1. 护坡夯实强度不符合规范和设计要求；
2. 现场施工人员不戴安全帽，

上述问题望贵公司加强施工现场管理，严把施工质量关，加大安全施工管控力度，做好安全、质量自查自检工作，确保春节前安全施工，保障施工质量。
