## 监理工作联系单

工程名称：江苏诚德钢管 6MW 分布式光伏发电项目

编号：JSCD-LXD-002

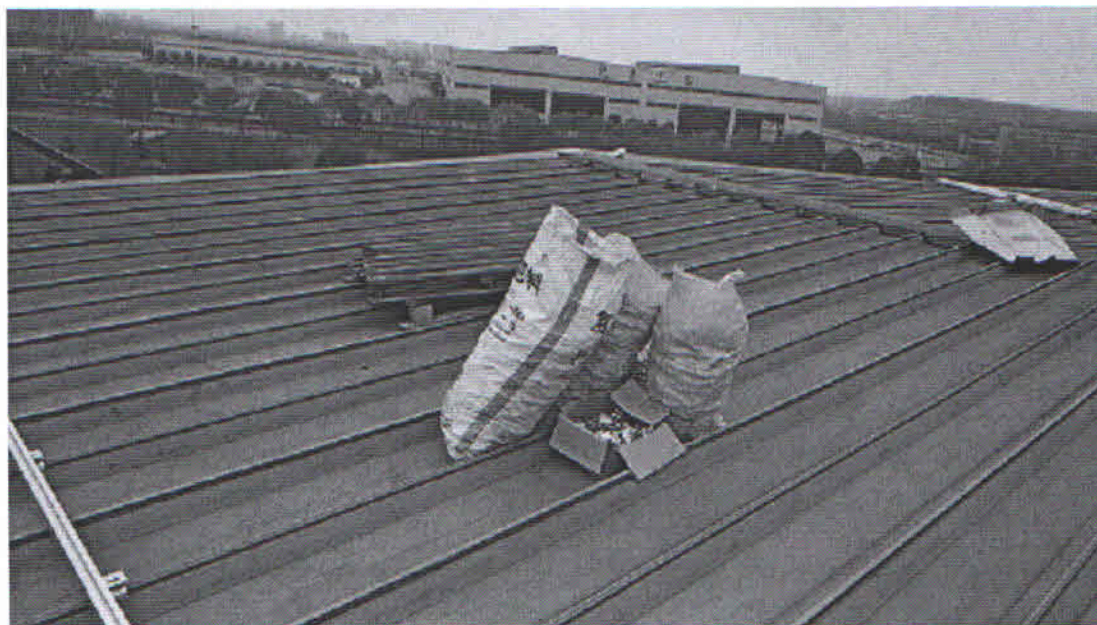
我公司监理人员在检查中发现组件支架安装过程中存在如下问题：

1. 个别组件支架与夹具之间的连接螺丝没有紧固
2. 部分组件支架之间连接出螺丝没有紧固
3. 屋面材料堆放不规范

请贵公司及时检查整改

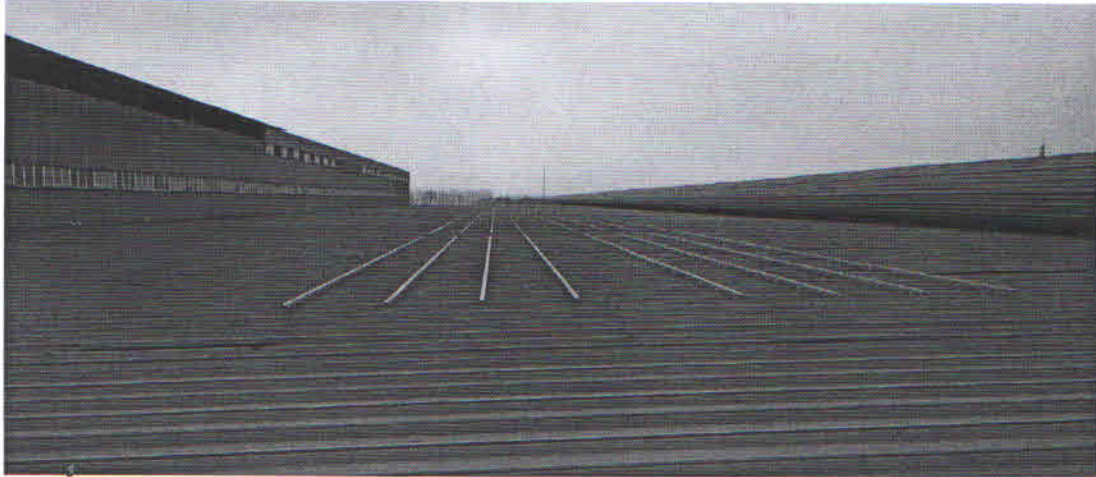
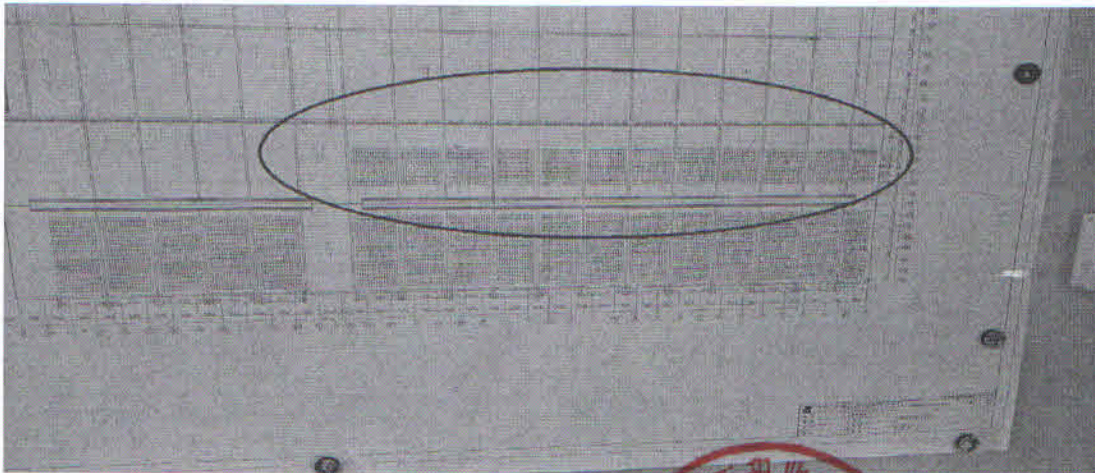
我公司监理人员在检查中发现 1 区东侧屋面支架实际安装数量与图纸数量不符，请贵公司及时核对，并严格按图施工。

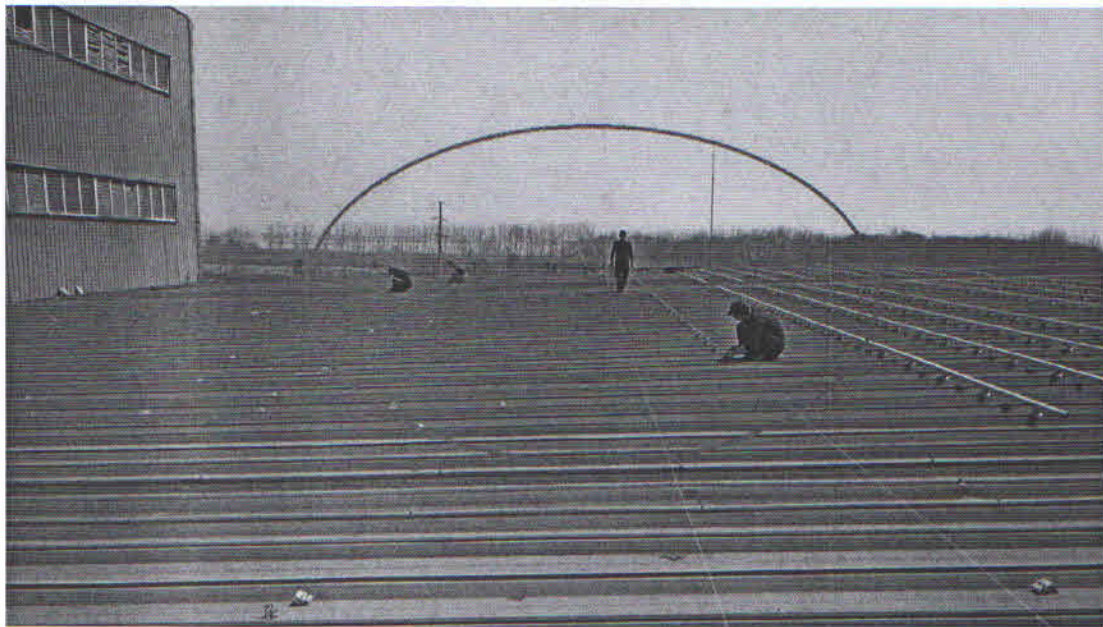
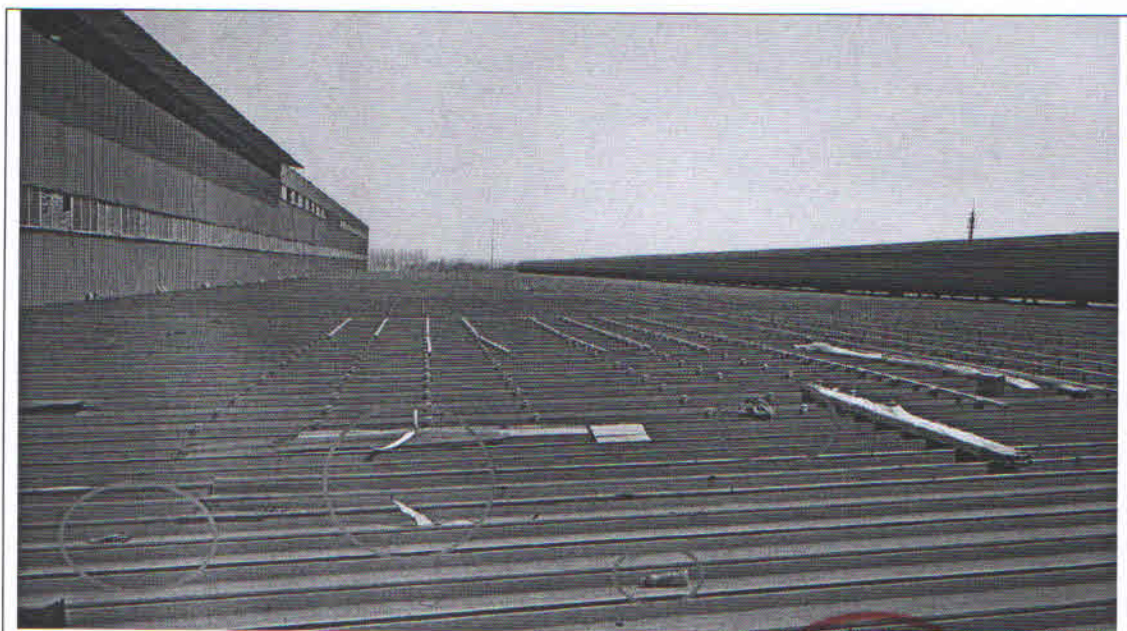
1. 光伏区一区部分屋面杂物较多，请及时清理，保持施工现场干净整洁
2. 天气开始变热，施工人员没有佩戴安全帽。请加强人员安全教育，施工人员进入施工区域，必须正确佩戴安全帽，如下次发现施工人员未正确佩戴安全帽，本部将采取罚款处理

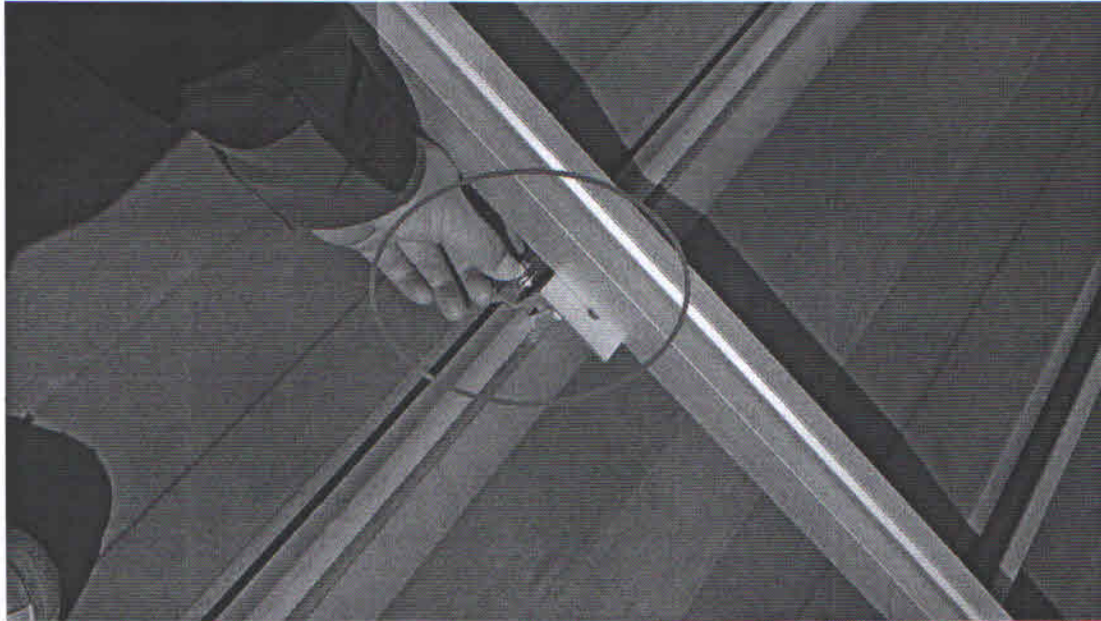
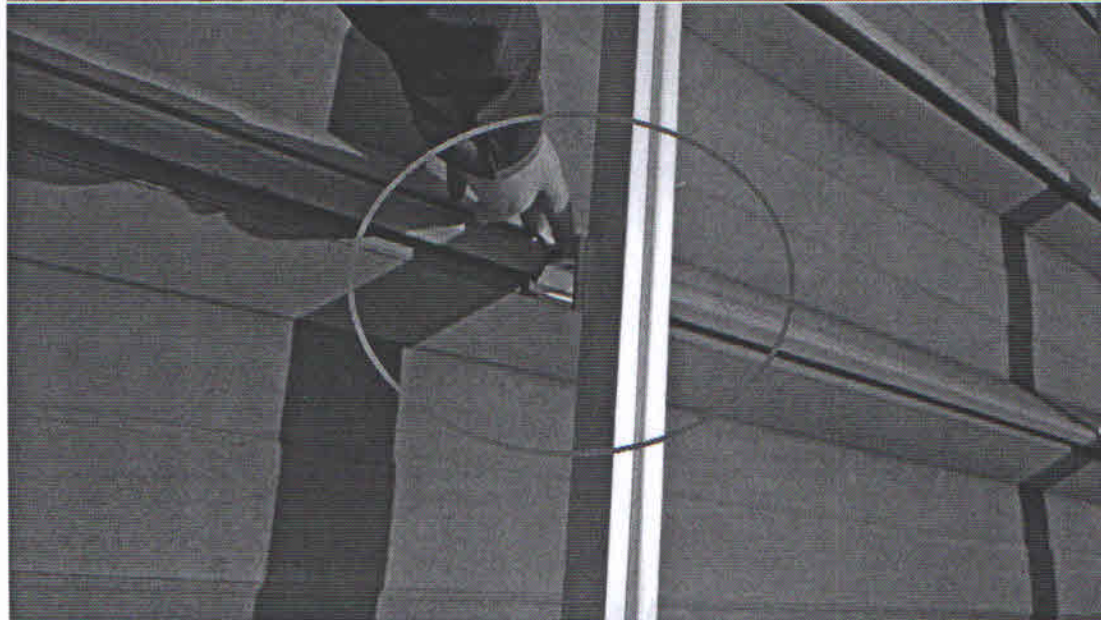
1. 部分支架连接处螺丝没有紧固，个别连接处螺丝丢失；

请施工方及时整改，同时施工过程中注意施工质量，减少返工。

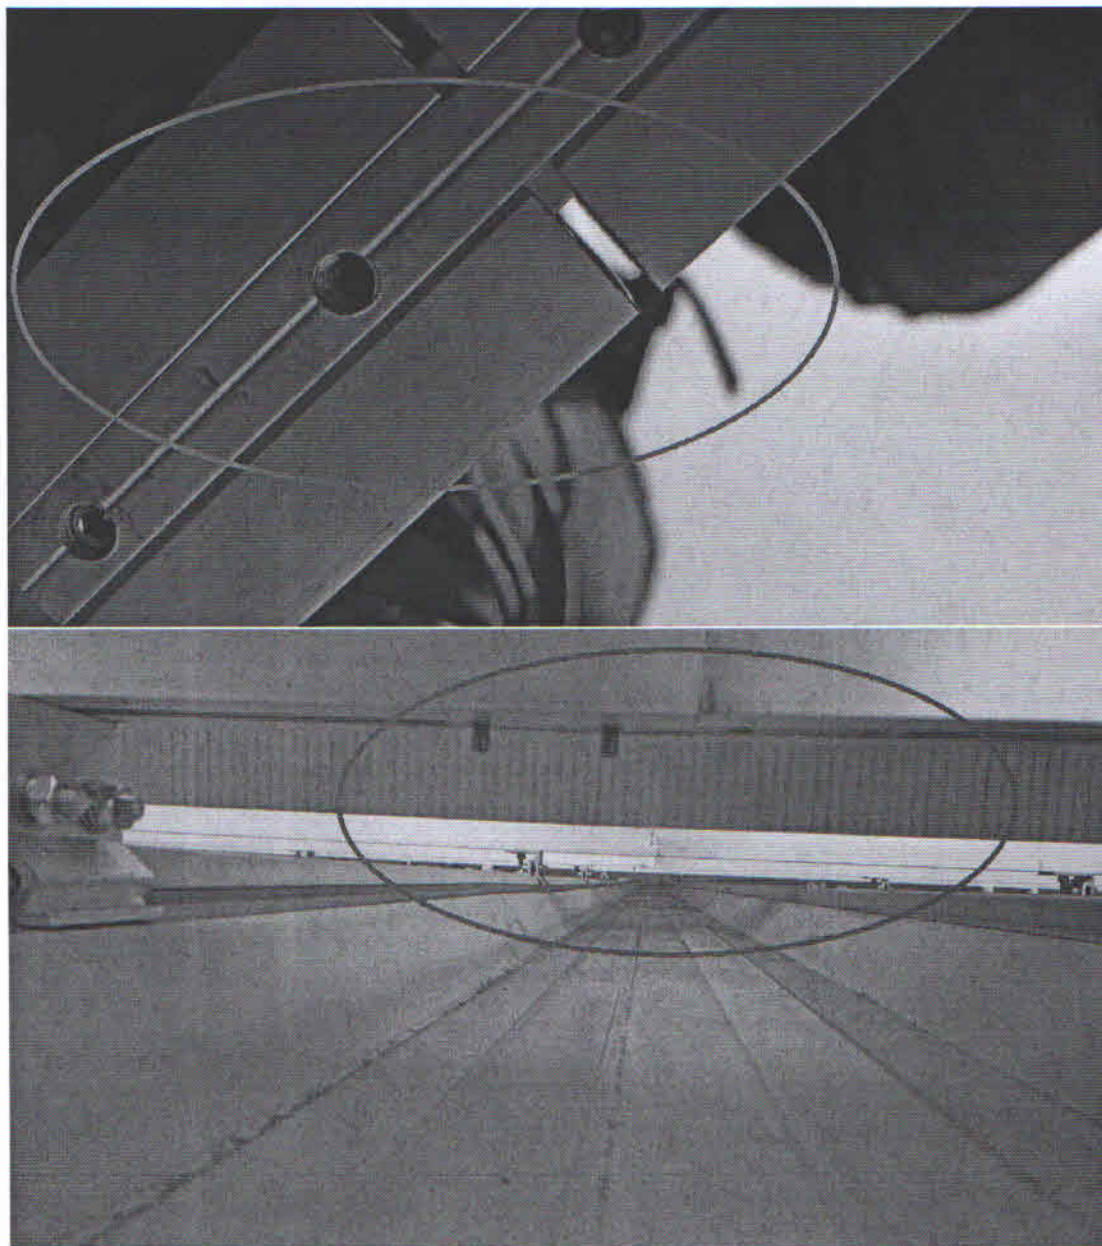
2. 部分夹具螺丝没有紧固，个别螺丝丢失；
