## 有关 F11 屋面组件破损报告

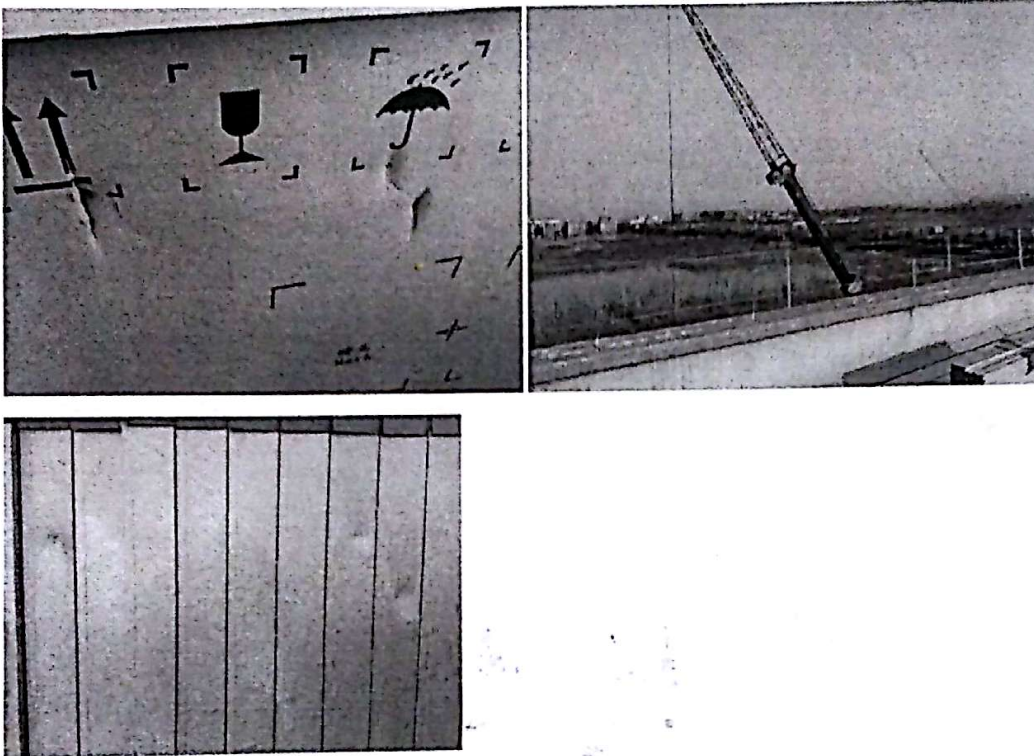
F11 屋面在上午 10:30 分左右进行组件吊装过程中, 因为现场风速较大, 光线太强, 导致组件碰到吊车伸缩节的接头处, 对组件外包装挤压造成内部三块组件的四周铝合金边框不同程度的压痕(两个压痕之间的距离约 25CM)。见下图:

鉴于以上情况, 监理单位和施工单位现场负责人进行了现场查看、分析原因, 施工单位拟采取如下措施: 适当调整吊绳的长度; 吊机架设位置要合理并给驾驶员佩戴墨镜; 风速过大时暂停施工;

在做好以上措施后, 还要给吊车人员强调: 1. 吊装过程中, 在上升时要等组件稳定后再提升, 并确保组件在空中不能剧烈摇晃; 2. 提升到楼面高度位置后, 不能大幅度摆臂, 要慢慢进行, 更不能在上升过程中进行强行摆臂, 以防组件碰到吊臂损伤组件。对组件暂时放在一边, 进行相关检测, 合格后使用。
