## 监理工作联系单

工程名称: 常德西洞庭 12MW 分布式光伏发电项目

编号: GFFD-JXMB-008

西洞庭项目前期施工现场存在诸多质量问题

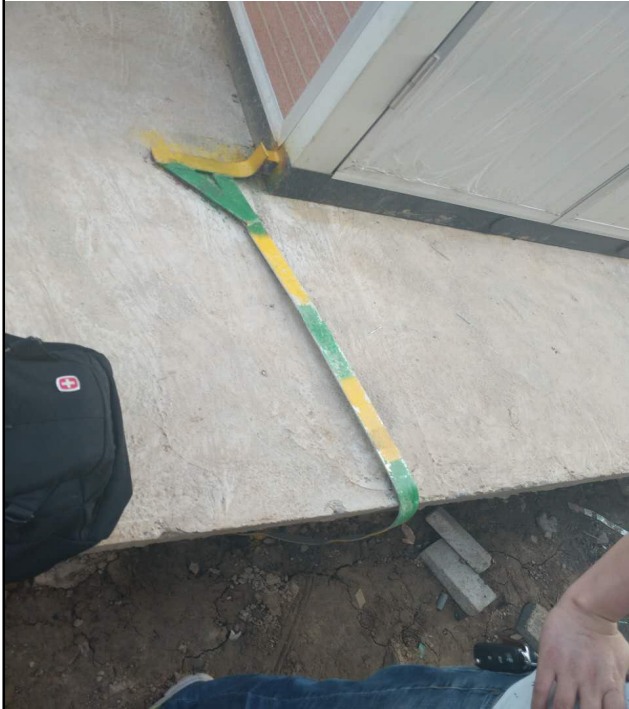
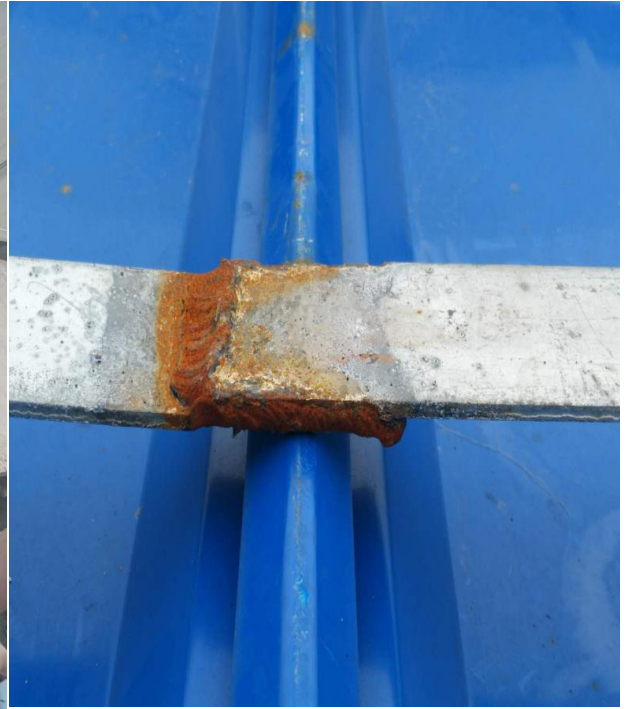
问题: 1、扁铁与设备存在虚焊情况

2、接地扁铁排布不规整

3、部分屋顶及地面接地搭接长度不够

4、目前所有屋顶接地、逆变器支架未做防腐已生锈

要求: 要求必须是四边满焊并做两道防腐处理。

要求: 排布要平整垂直, 扁铁需折 90 度角直角平整服帖在基础墙面上。

要求: 严格按照设计要求整改

要求: 严格按照设计要求做两道防腐处理, 生锈部分必须先做除锈在进行下一道工序。第一道防腐做好通知监理检查, 合格后方可进行下一道工序。

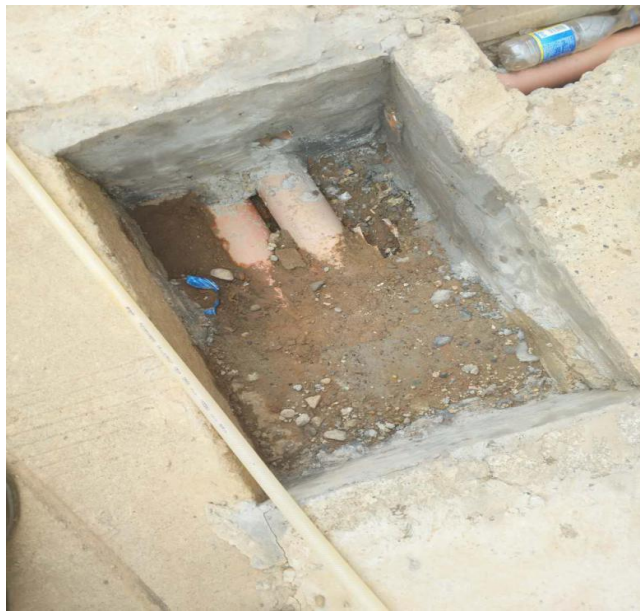
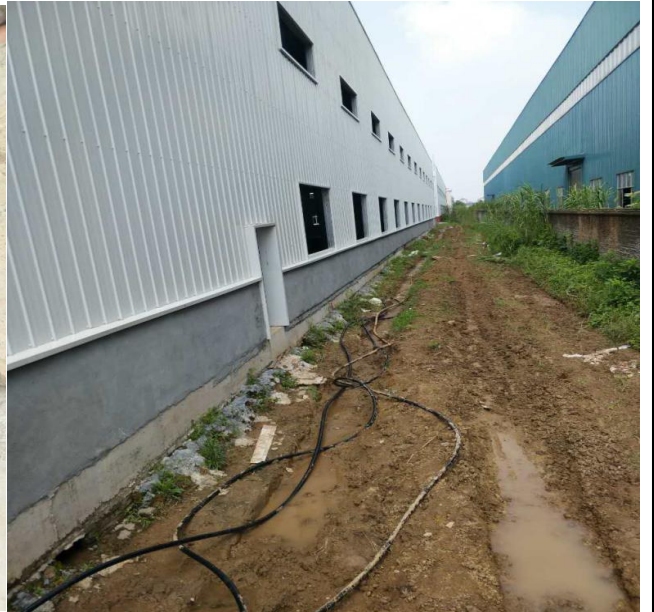
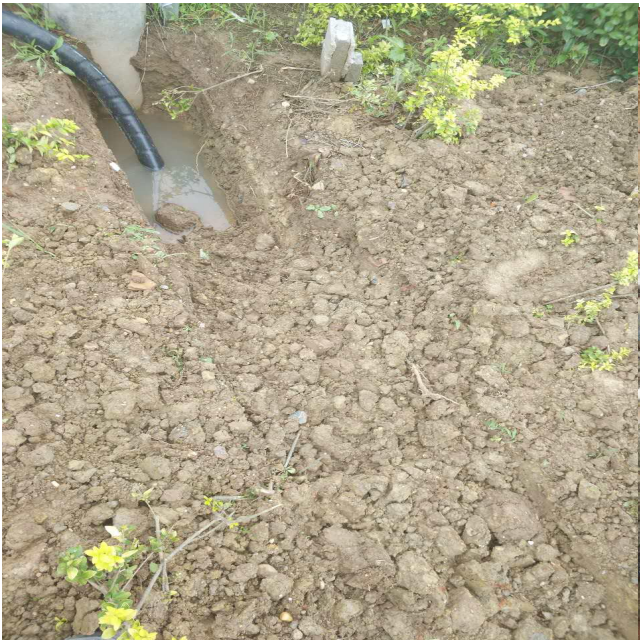
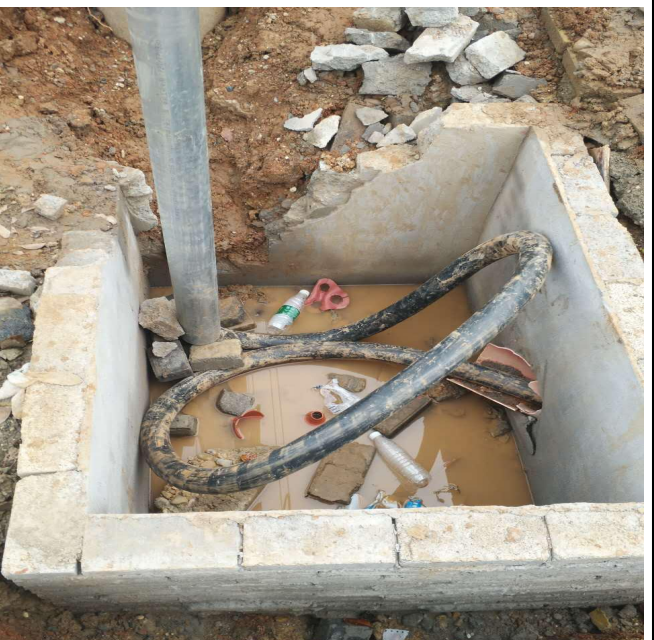
问题：1、现场存在电力井深度不够及里面有沙土情况

2、电力井形状不规整，内部及边沿未抹面

3、现场有直埋电缆、管道破损情况、电缆长期浸泡在水中

4、场外 T 接点电缆预留过长，电缆排放混乱、穿管部分电缆弧度太小情况

要求：所有电力井深度必须保证离管道底部 30 公分距离，有沙土需清理干净。

要求：电力井外部形状必须平整端正，内部及边沿需清灰抹面

要求：所有场内外电缆必须全部穿管，破损管不得使用。有特殊情况没办法穿管的可砌筑电缆沟内设电缆桥

架，不允许电缆直接长时间浸泡在水中。

要求：所有电力井有足够的空间能够自然排放，排放要整齐美观。

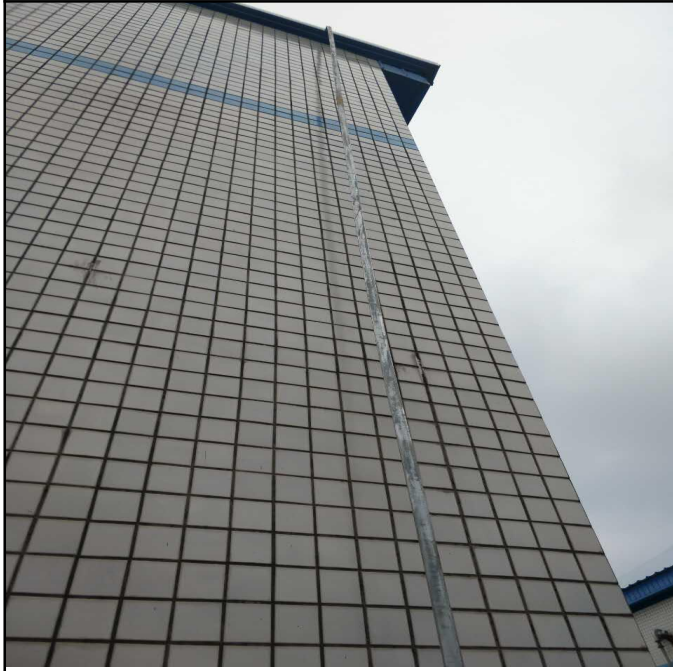
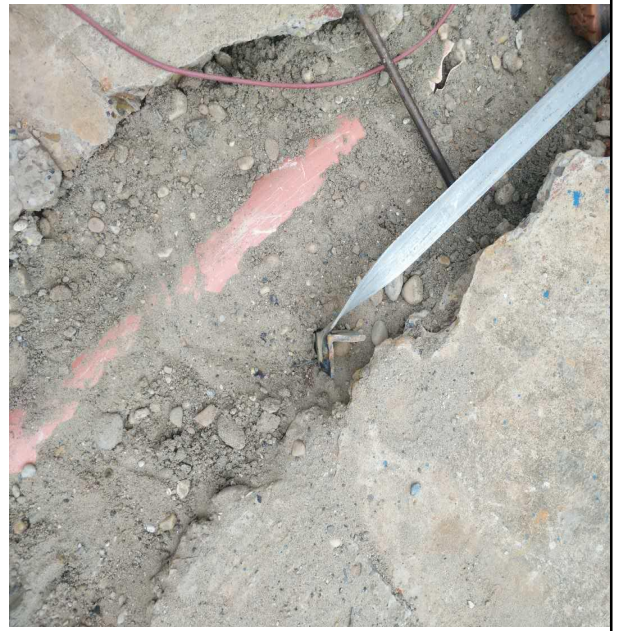
问题：下引接地扁铁未固定、接地极搭接面积不够

要求：下引扁铁必须采用卡箍垂直固定在墙面上并作黄绿刷漆。接地极搭接面积必须达到设计规范并测接地电阻不大于 4 欧姆，焊接点做防腐处理。

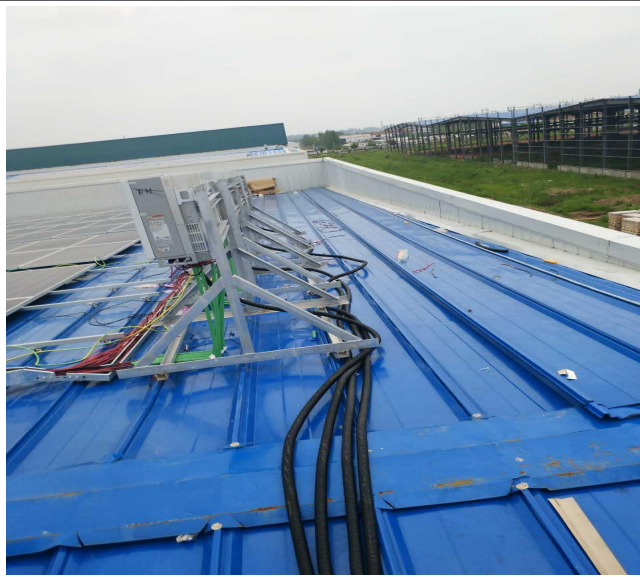
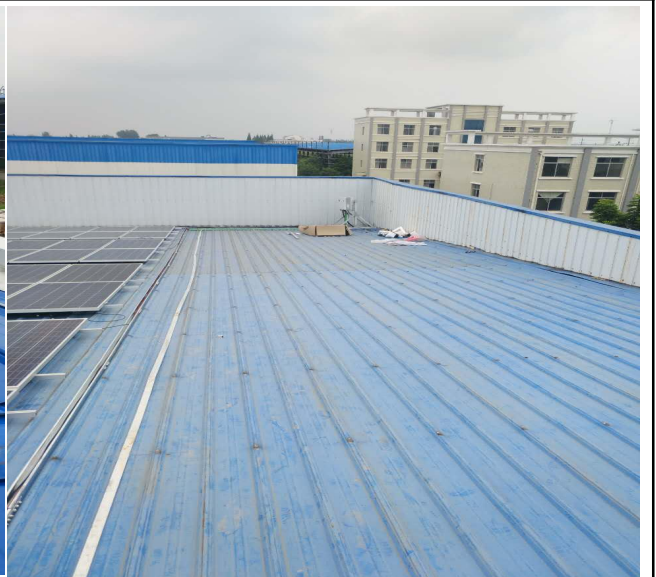
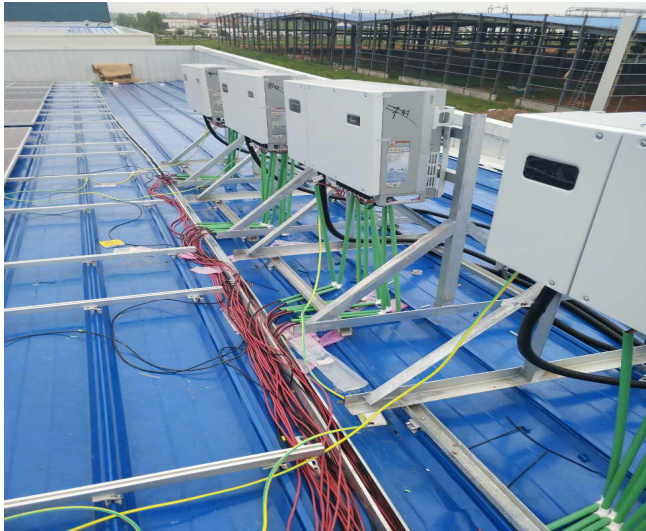
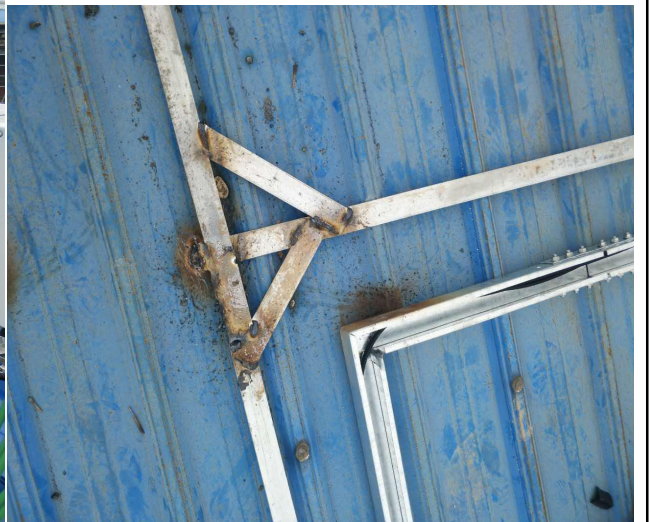
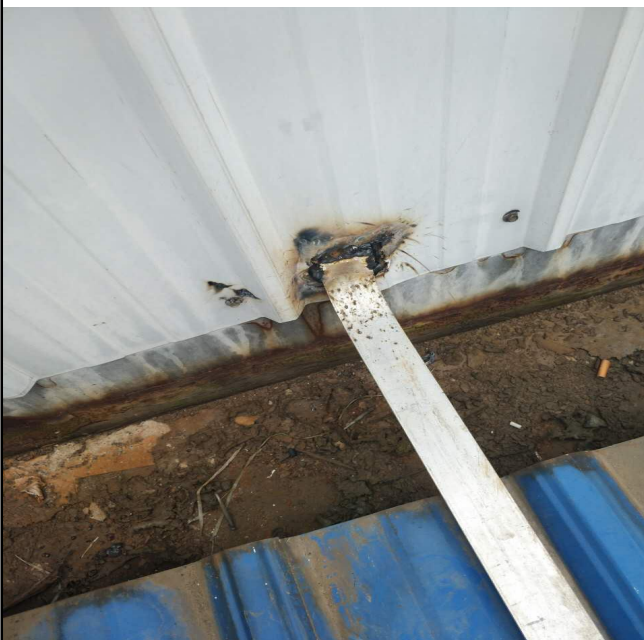
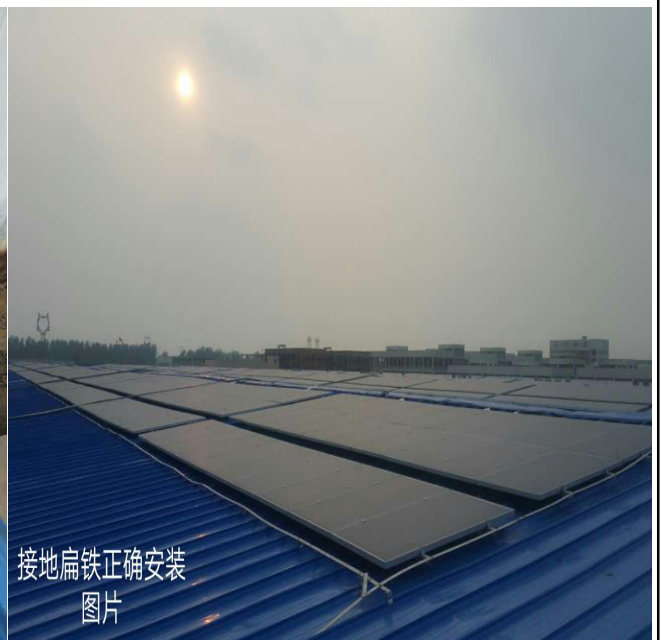
问题：1、屋顶部分电缆汇线未采用桥架（图一、图二、图三）

2、桥架、接地扁铁安装

3、部分逆变器下方使用过小规格桥架，线缆过于密集。

4、屋顶焊接时未做防护屋顶表面防腐漆受损

5、屋顶接地焊接在女儿墙表面铁皮上，一、搭接面积不够，二、未直接连接到厂房主钢架构上。

要求：所有汇线必须采用桥架到设备下方，引上部分使用 PPR 管或波纹管进行保护汇线。原则上所有线造不得直接暴露在外面。

要求：所有桥架及接地扁铁必须采用夹具进行架空安装。（请参考图列）

要求：线缆过于密集部分必须采用大规格桥架，线缆进线出线整齐规范合理绑扎挂标示牌。

要求：焊接工作时必须做相应防护措施，已损坏部分必须做除锈及防腐。

要求：所有屋顶接地必须与连接到厂房主钢结构上，搭接面积符合设计要求。接地电阻不得大于 4 欧姆。
