## 监理工作联系单

工程名称：马鞍通威新能源和县善厚渔场 20MW 渔光一体光伏发电项目

编号：ZHJL-SHGF-13

主题：关于光伏区施工质量、材料事宜

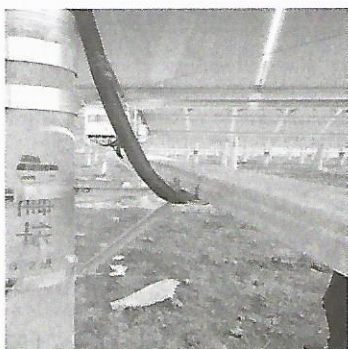
4、组串式、集散式接线方式必须按照图纸要求施工，注意专用电缆布置和保护，进入汇流箱或开关盒中线头必须紧固到位，预电缆过紧，防止电缆受力破坏降低使用寿命；

电缆预留过紧

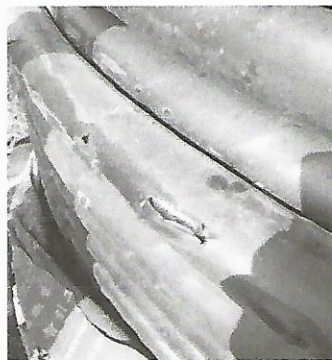
10、接线盒电缆接线不规范，冷缩管破损；

电缆破皮

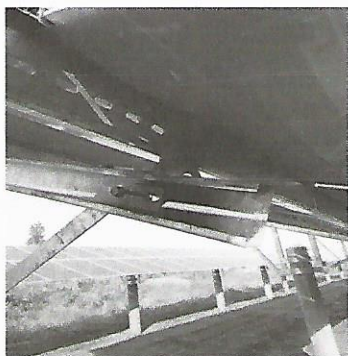
3、部分存在防锈漆透底，焊渣未清除干净，斜梁和檩条重新开孔部位必须做防腐处理；

斜梁违规焊接

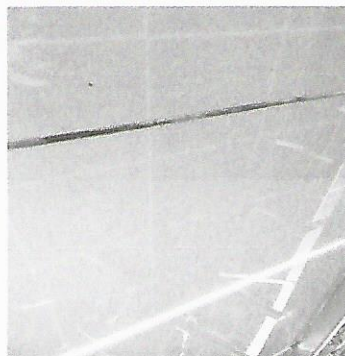
7、对出现镀锌层脱落生锈的材料不得进行安装；

直拉条镀锌脱落生锈

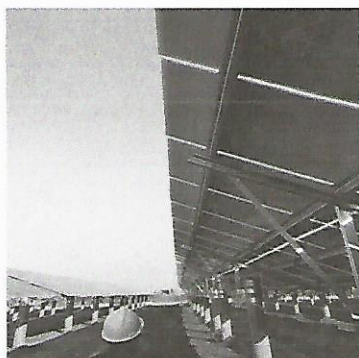
2、光伏板存在锯齿现象，纵向缝隙宽度不一致，上下光伏板存在错缝现象必须按照设计要求整改到位；

光伏板存在锯口

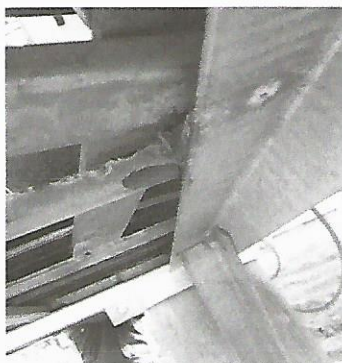
桥架防腐不到位

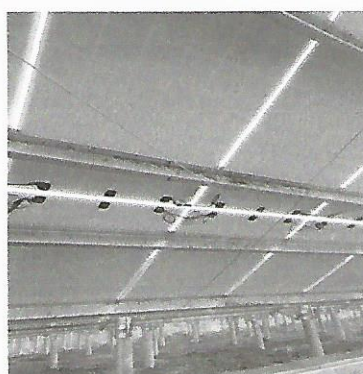
6、光伏板、设备、檩条、支架、桥架安装后注意保洁；

保洁不到位

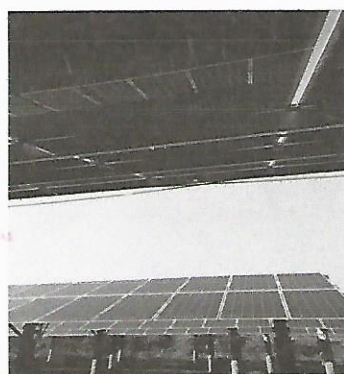
8、直拉条、斜拉条螺丝紧固不到位。

直拉条斜拉条紧固不到位

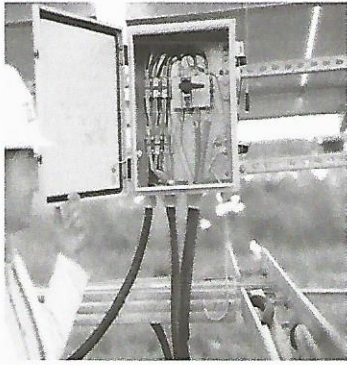
接线不规范

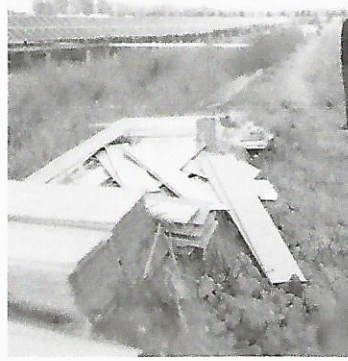
11、现场存材料存在乱丢乱放；

材料乱丢乱放

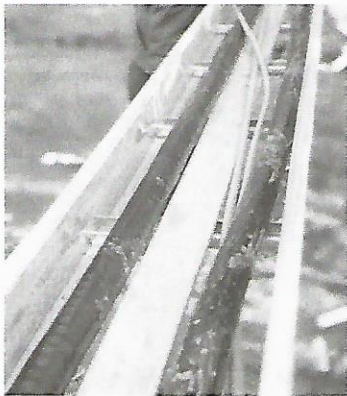
13、桥架电缆没有顺直；

电缆没有顺直

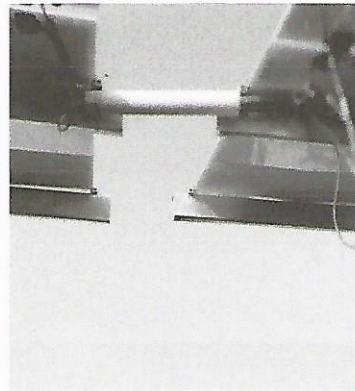
9、光伏板方阵之间电缆套管长度偏短；

套管长度不够

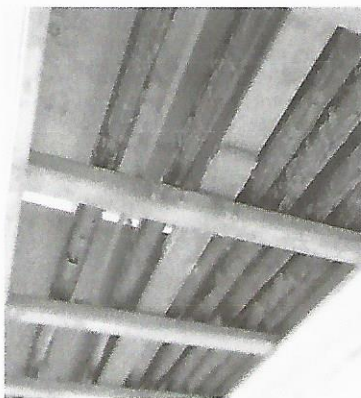
12、接地扁铁存在氧化、防腐不到位现象；

接地扁铁氧化

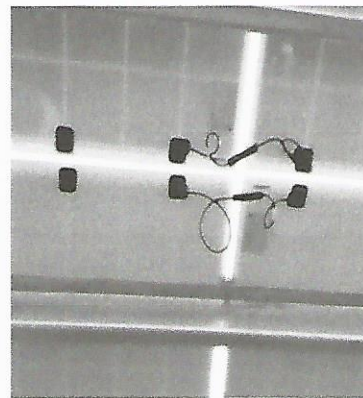
14、光伏板插头不得安装在光伏板之间缝底。

插头不得在缝底
