## 监 理 联 系 单

工程名称：浩德武鸣区宁武镇 50MWp 农业光伏电站项目

编号：JXM6-039

事由：关于升压站内质量隐患事宜

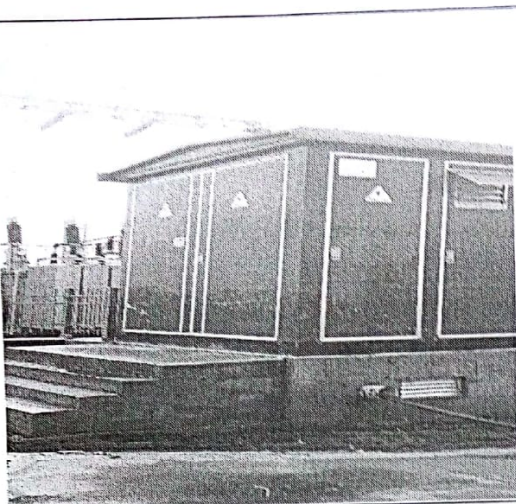
1、一、二次舱屋顶没有落水管排水，舱底外面的路面没有阴井口排水，导致雨水堆积往舱底渗漏。

一、二舱屋顶没有落水管

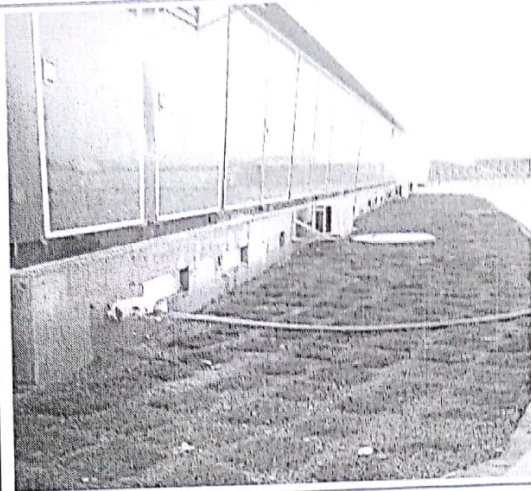
舱底路面没有阴井排水口

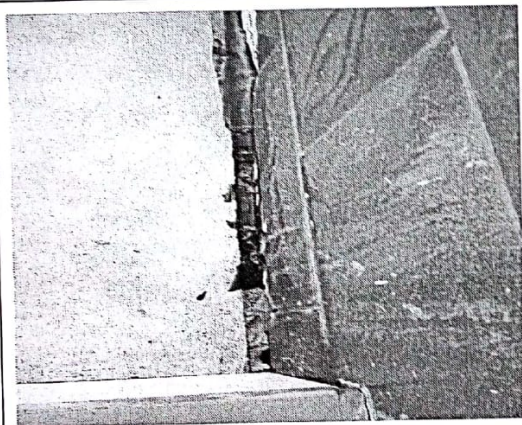
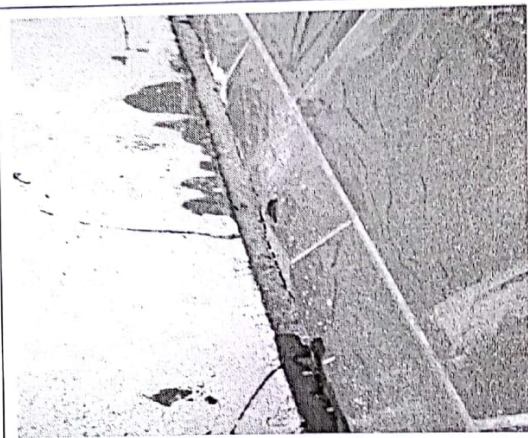
3、综合房墙体与散水坡交接处，少数地方沥青灌缝出现裂缝和漏灌现象，沥青需要灌满不得有凹陷。

综合房散水坡与墙体交接处缝隙沥青灌缝不到位

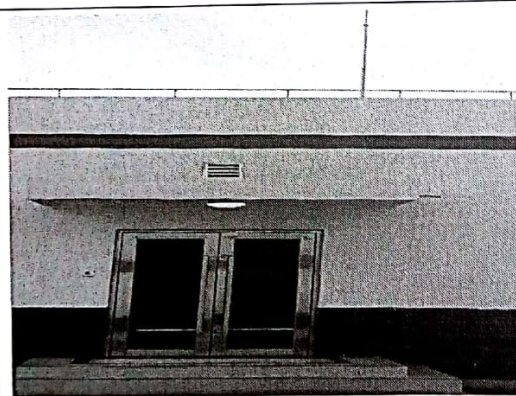
2、综合房北侧雨棚上口，下雨时雨水从百叶窗口渗漏进入室内。

北侧百叶窗口下雨时雨水渗漏

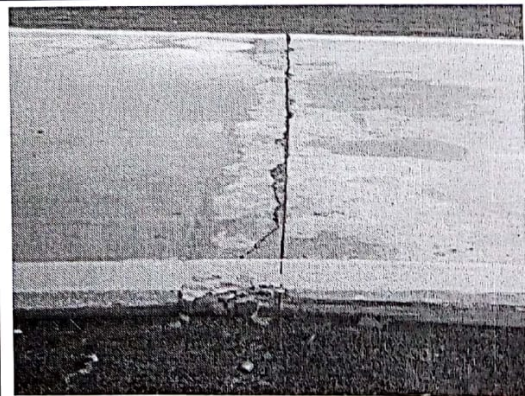
4、站内道路伸缩缝、沉降缝处需要把缝隙内石子清理干净，用沥青灌缝不得有凹陷。

站内道路伸缩缝、沉降缝处需沥青灌缝处理

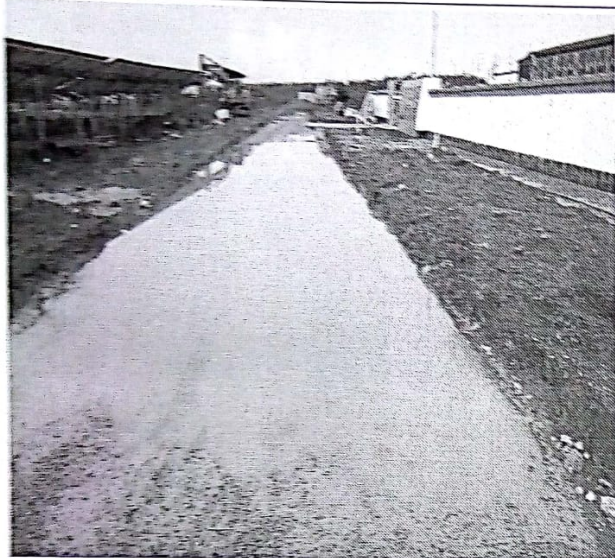
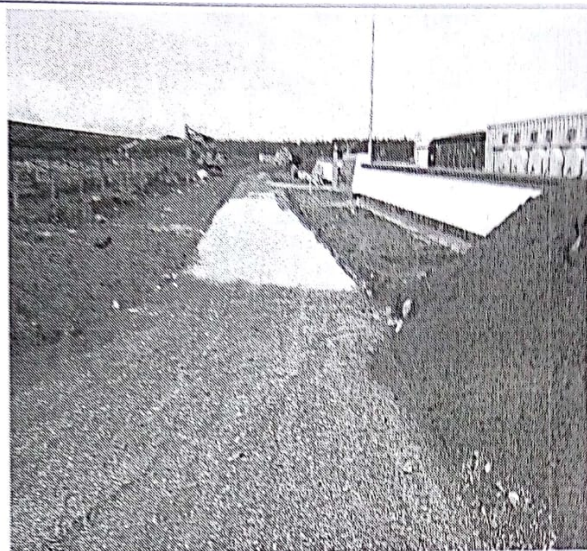
5、升压站门前道路积水，需要上报后续处理方案给监理部。

站前道路积水需要采取相应措施处理
