监理工作联系单

工程名称: 洛宁县方孔新能源有限公司 18.6MW 光伏扶贫村级电站

编号: 001

事由: 施工质量和安全

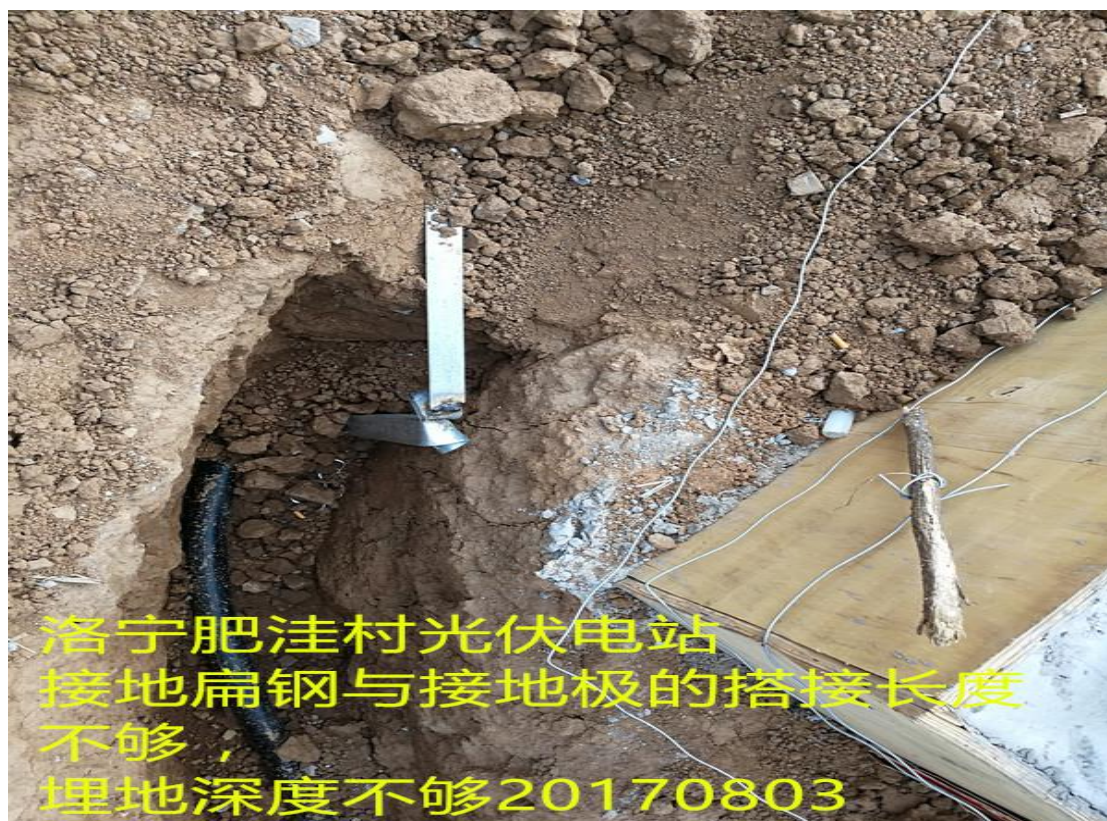
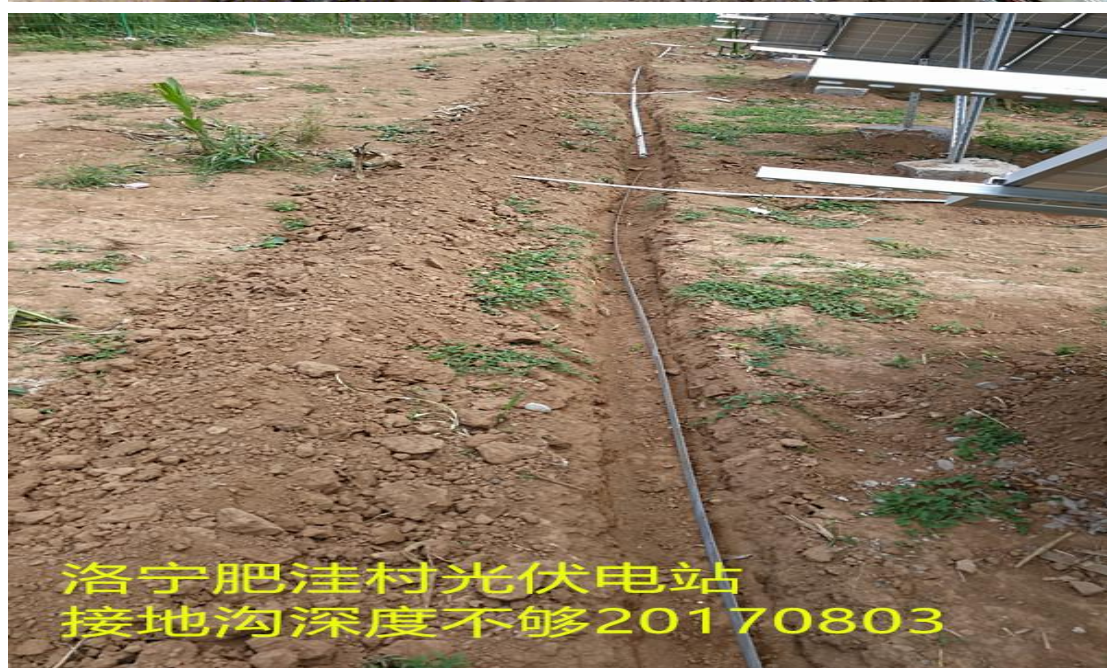
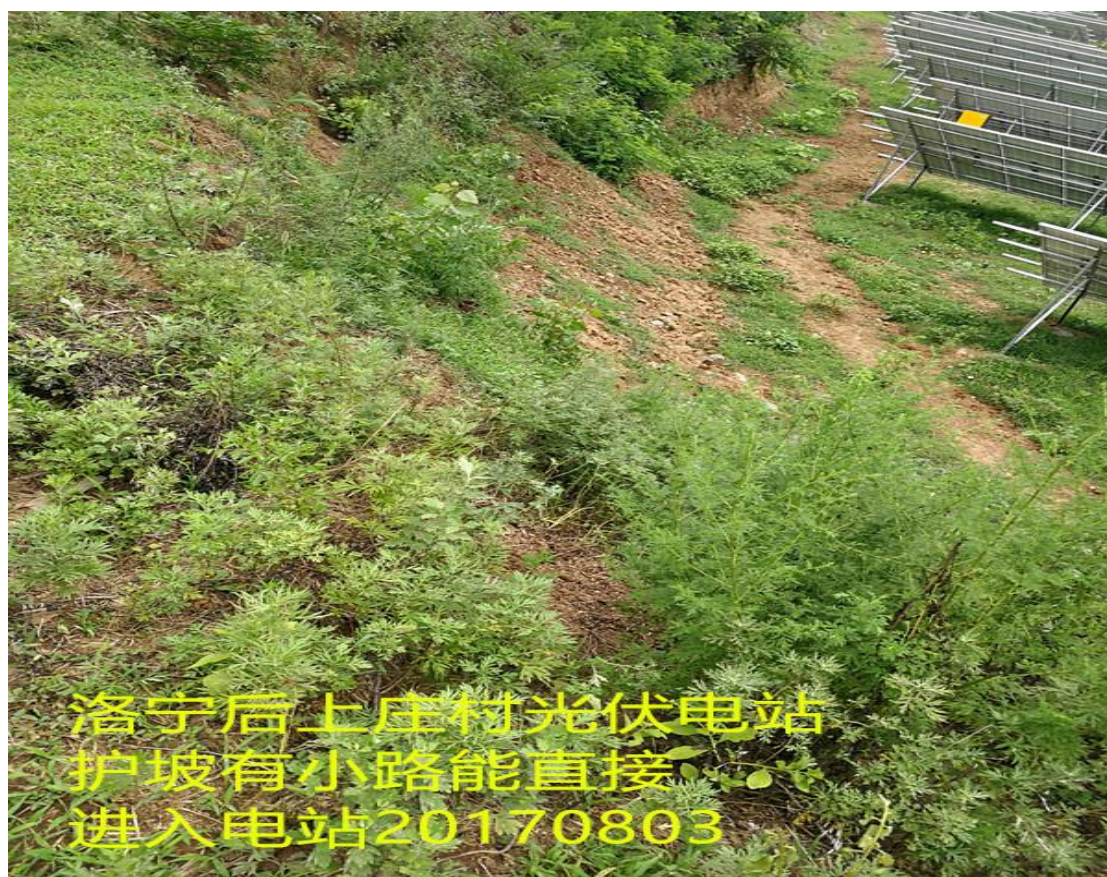
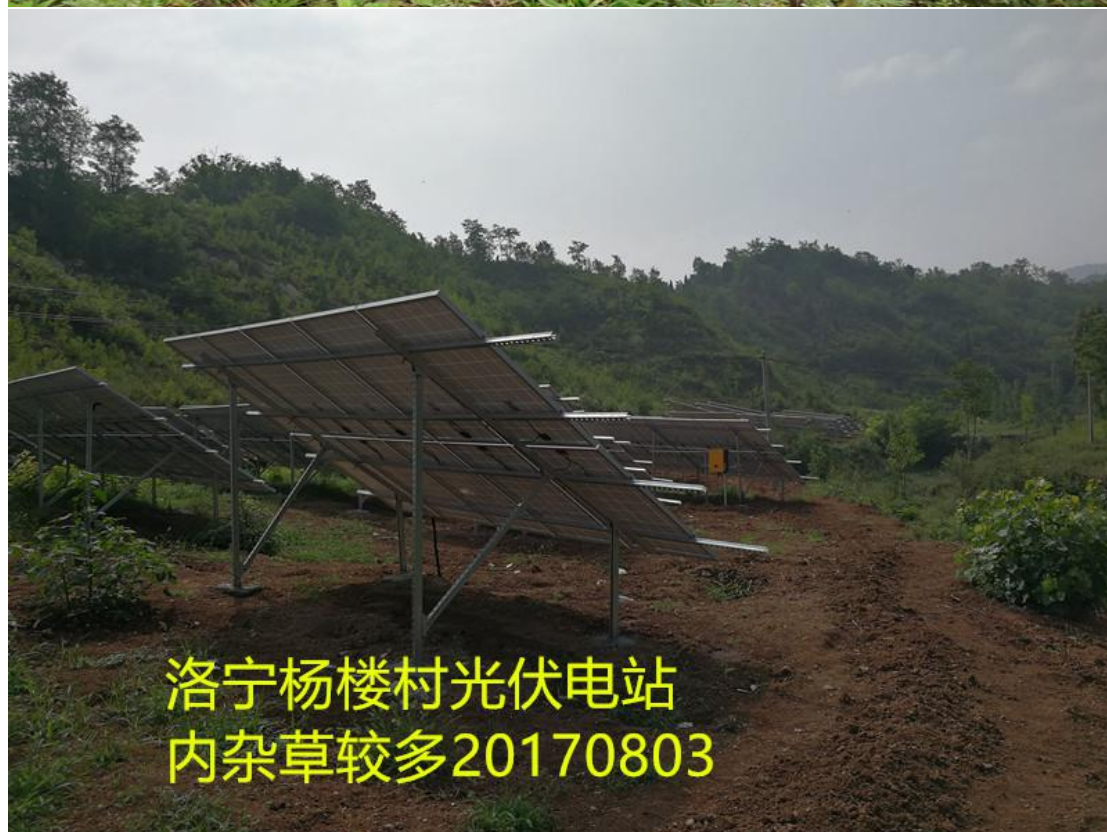
- 1、部分光伏电站内的杂草较多, 现要求贵单位立即安排施工人员清理光伏区域内的杂草。
- 2、后上庄村光伏电站围栏未做满, 护坡上有条小路人直接能进入光伏电站。现要求贵单位把这块围栏做好。防止人、动物等进入光伏电站破坏光伏电站。
- 3、肥洼村光伏电站的接地极与接地扁铁的焊接达不到规范和标准的要求, 接地沟的深度达不到要求, 现要求贵单位立即整改。
- 4、原上村光伏电站的光伏组件安装起伏度太大, 不符合规范和标准要求, 现要求贵单位立即整改。
- 5、各个村级光伏电站存在的质量通病, 现要求贵单位逐条整改。

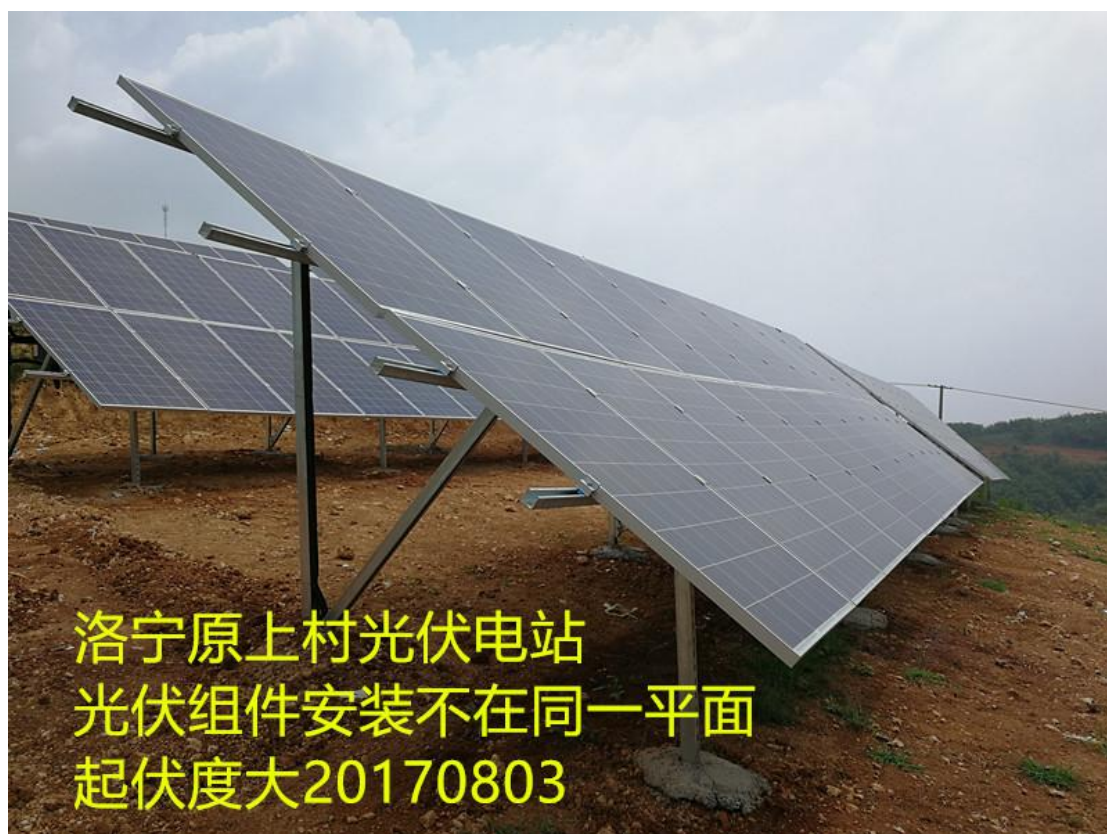
洛宁原上村光伏电站  
光伏组件安装不在同一平面  
起伏度大20170803
