## 监理工作联系单

工程名称：山东齐河和乐门业光伏发电工程

编号：ZHJL-SDHLMY-025

事由：关于施工屋面接地以及原材料回收的问题

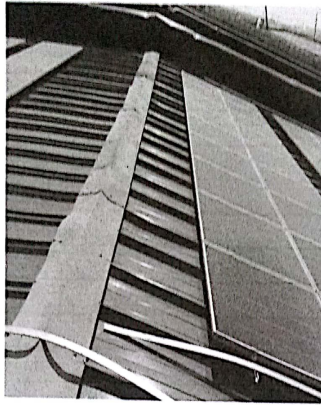
1、光伏方阵的防雷接地应相互连接形成网格状，且不少于来自不同方向的两点连接《GB50169-2016》。

接地系统不完善

要求你方尽快完善屋面接地系统，回收屋面散落的原材料，对所有线缆采取保护措施，整改完成后报监理部验收。

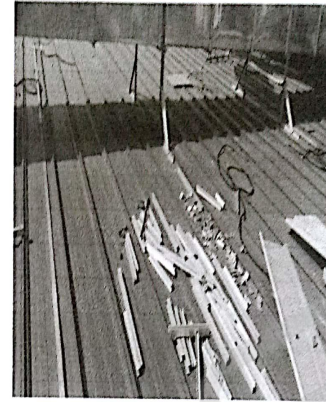
2、所有屋面的零碎原材料未回收。

原材料散落

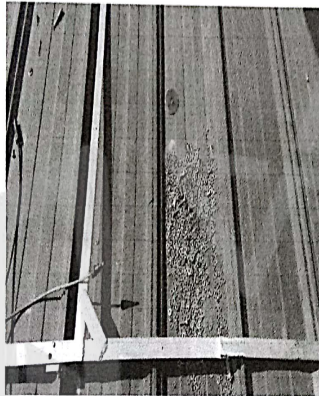
原材料散落

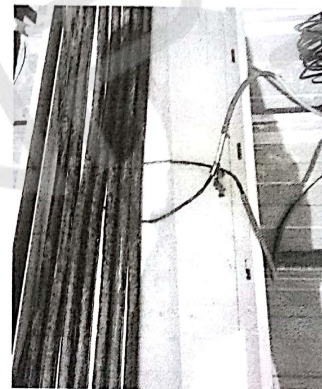
3、3#屋面低压电缆敷设造成通信线缆破损。

通信线缆损坏
