监理工作联系单

工程名称：池州超威电力有限公司 5.98MW 屋顶分布式光伏发电项目

编号：JLTX-006

事由：现场质量问题整改

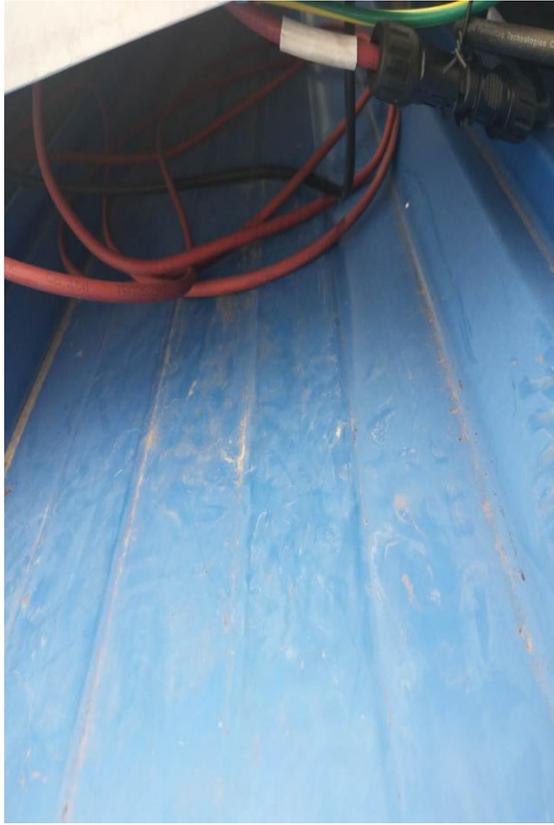
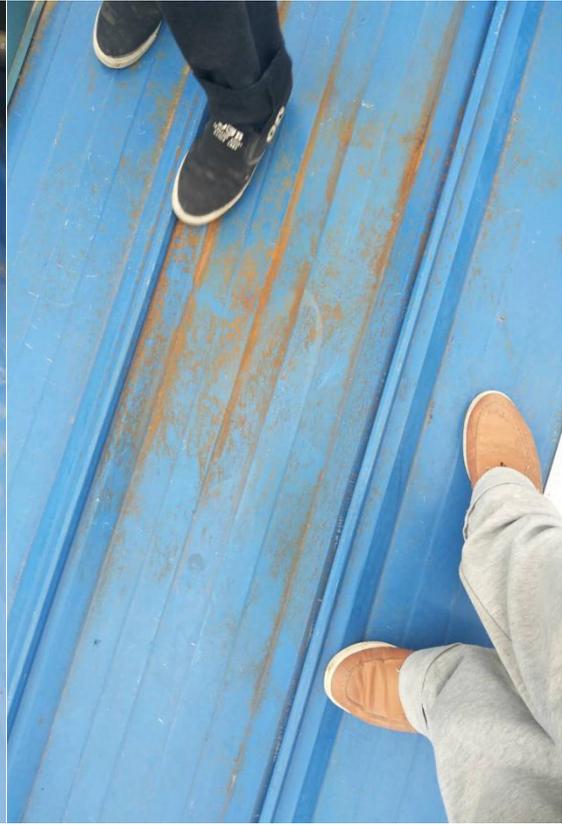
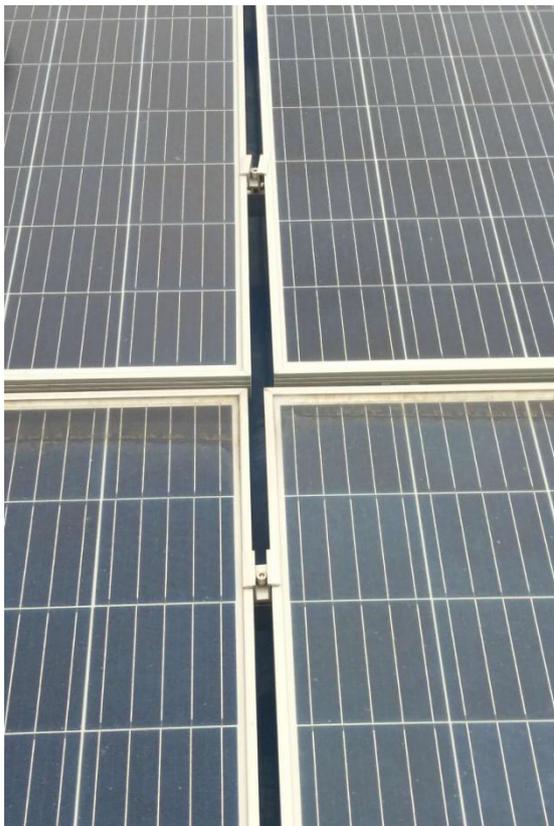
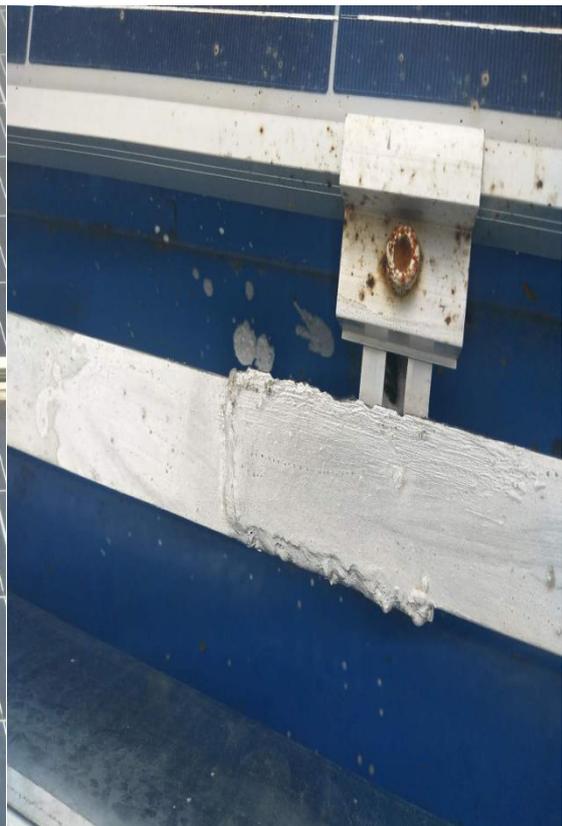
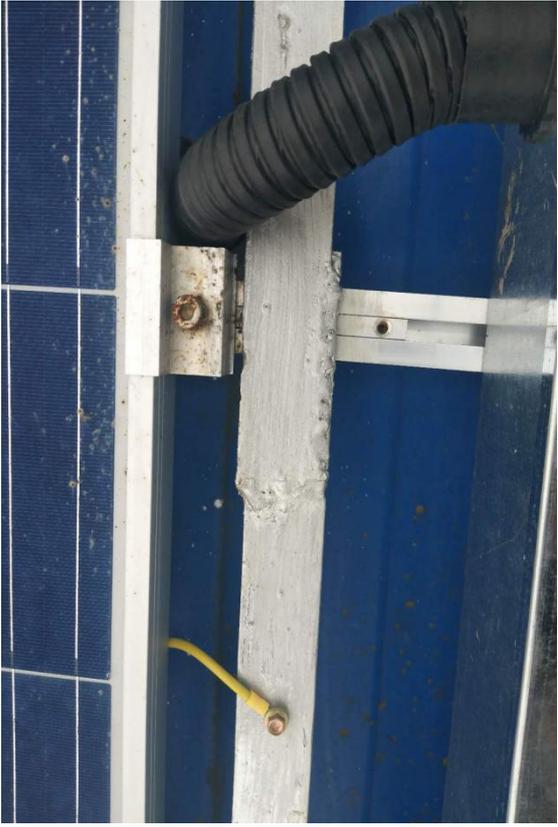
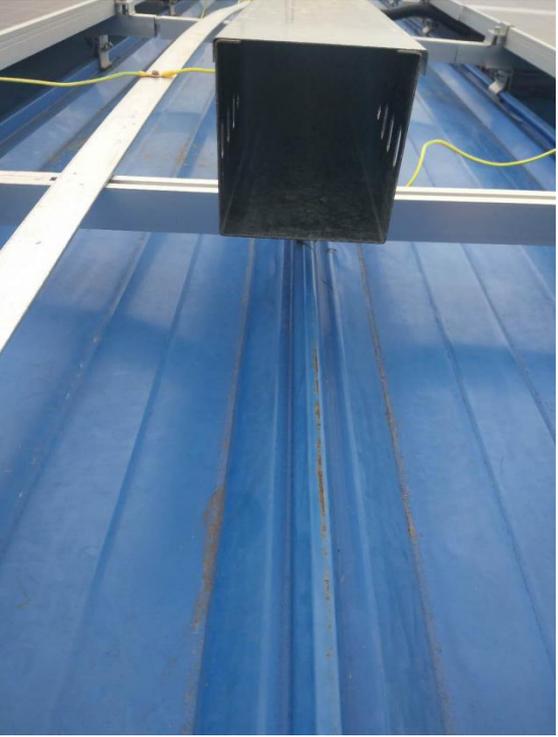
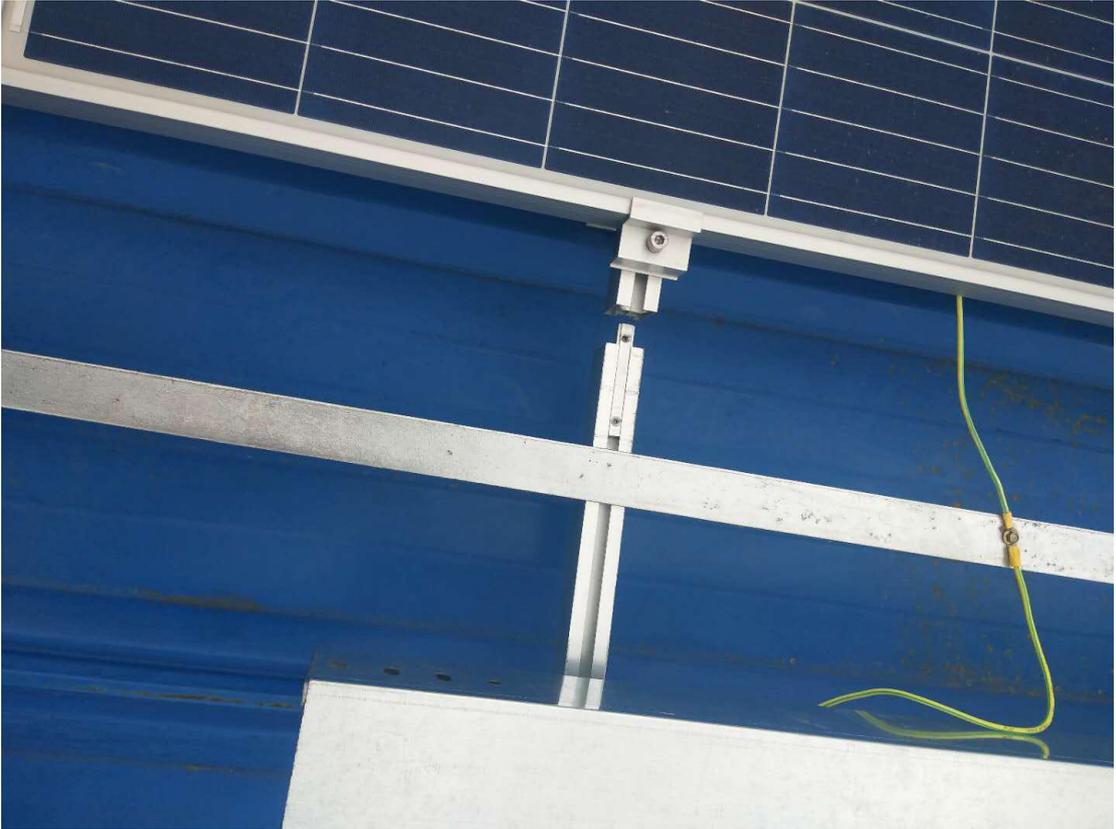
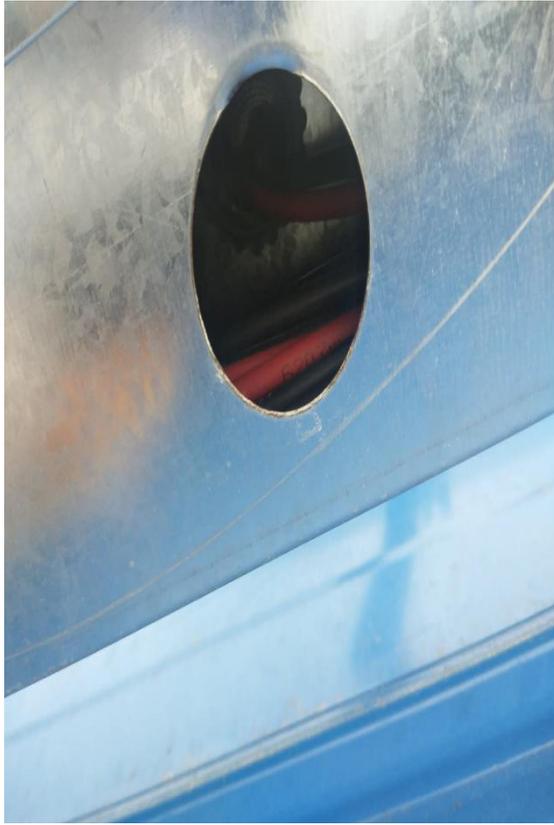
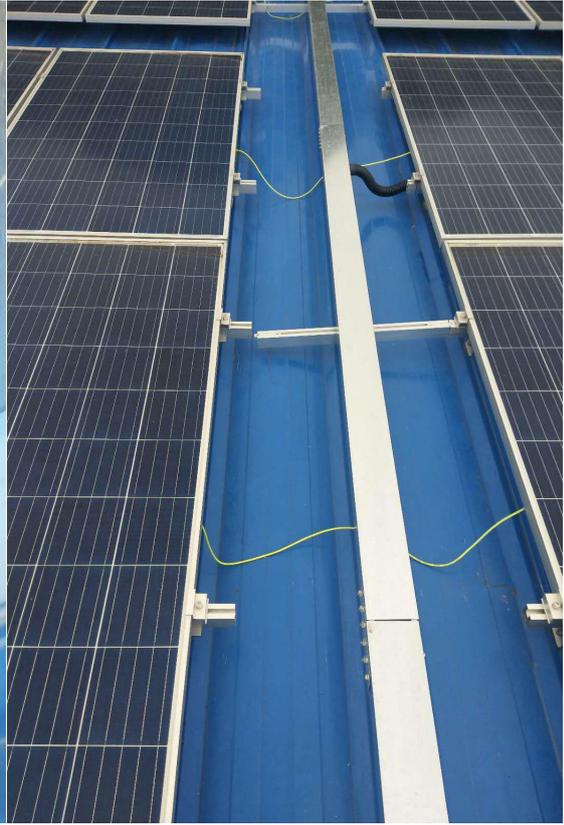
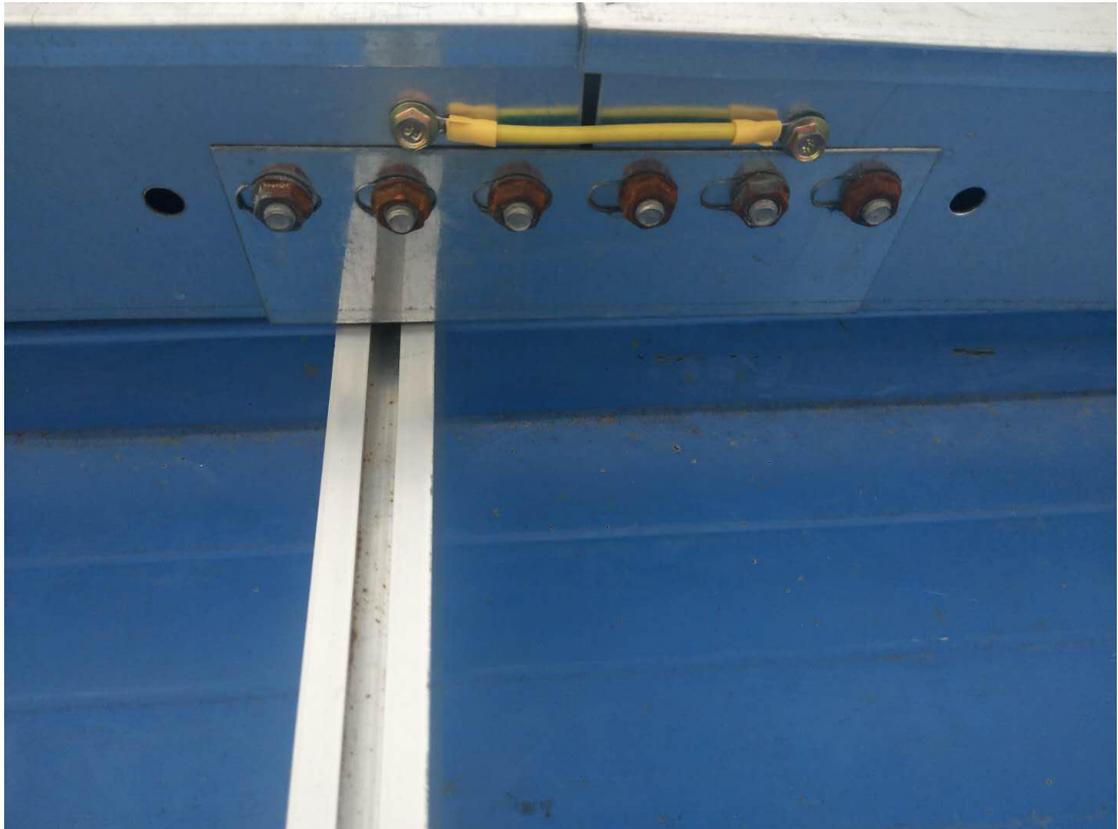
1. 汇流箱封堵未按建设单位要求进行封堵(部分防火泥已融化流淌)
2. 导轨内烟头还存在部分未清理 (已多次告知)
3. 组件压块倾斜松动未整改
4. 组件线缆未绑扎固定
5. 接地扁铁钻孔处生锈严重
6. 桥架搭接处螺丝生锈较多, 基本达到百分之八十以上
7. 组件边压块存在部分生锈
8. 屋面组件安装垫垫片未整改 (已多次)
9. 屋面西边一组组件未进行平移
10. 屋面伸缩缝处未进行切割
11. 屋面表面生锈处未除锈涂刷防腐漆
12. 桥架断头处未进行封堵合上
13. 桥架内部分开孔过多, 且未进行封堵
14. 桥架导轨固定未使用夹具 (西侧)、桥架横梁未进行固定
15. 屋面还存在桥架盖板缺少等现象, 汇流箱底部盖板未见覆盖

我部于今日对 1#屋面现场进行验收，各问题已汇总（详见附件问题汇总 3）请尽快安排人员进行整改，我部将于一周后进行复验
