监理工作联系单

工程名称：2018年房县光伏扶贫项目EPC工程一标段

编号：010

主题：施工质量问题相关事宜

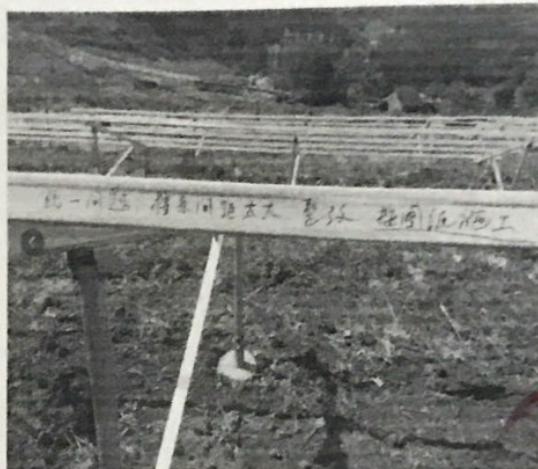
标条间距过大

综上所述，贵单位尽快把以上所述施工问题尽快整改。整改后上报监理部，验收合格后方可进行下一道工序。

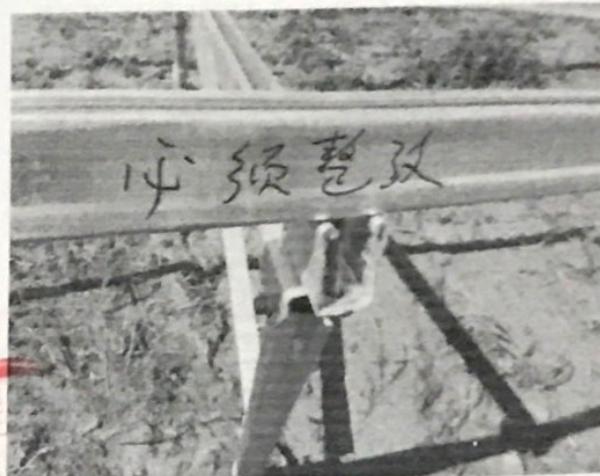
标条与斜梁边距过短

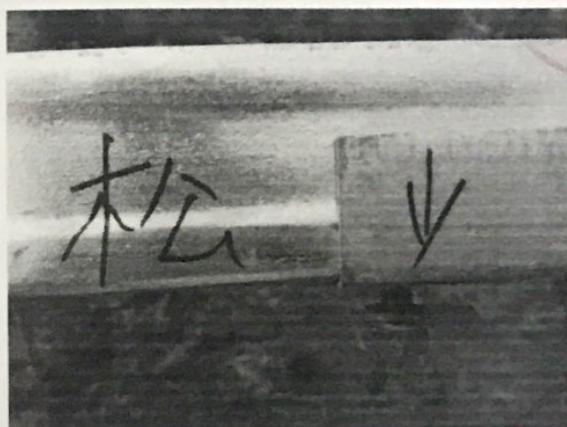
螺栓未紧固

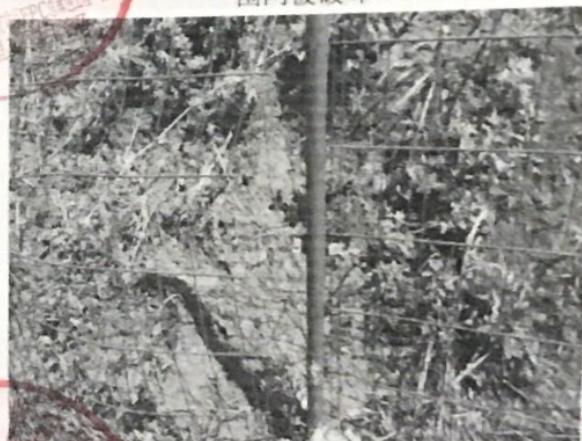
围网被破坏

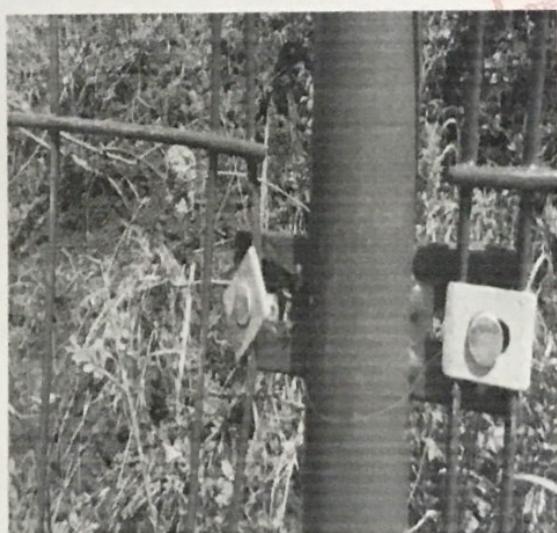
围网螺栓未紧固

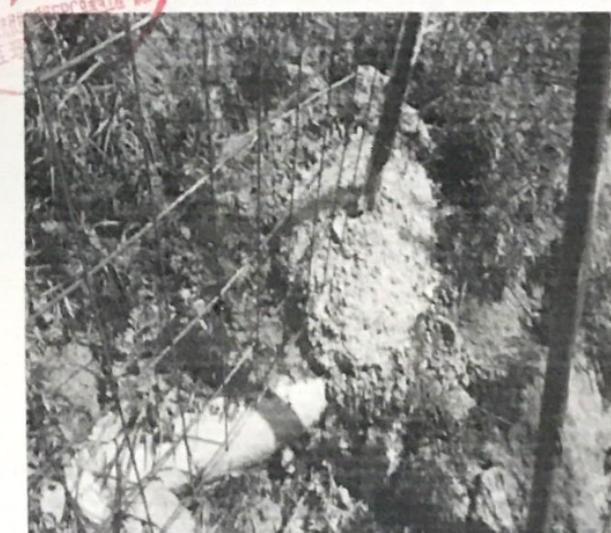
围网下有电线杆子

1. 经近几日监理对支架的验收，发现部分支架檩条间距过大、檩条连接件空隙过大、斜梁与檩条边距过短、螺栓未紧固、缺弹垫、平垫，斜撑装反等现象，监理已在支架上用记号笔做出记号，望贵单位及时整改。
2. 围栏安装时个别围栏浇筑不合格、螺栓未紧固，围网被损坏等现象。二号场地有一片围网下有电线杆子，必须把电线杆子拉出后再安装围网。
3. 接地沟个别深度未达到设计要求，个别水平接地扁铁焊接未做搭接，焊渣未处理，未刷防腐漆。

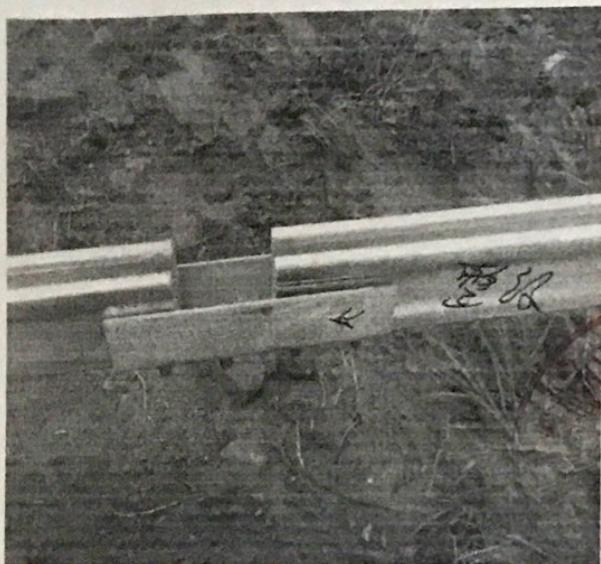
连接件空隙过大

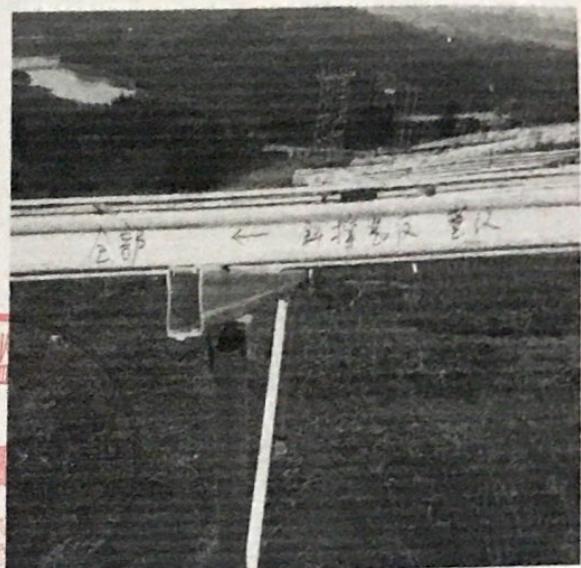
斜撑装反
