## 监理工作联系单

工程名称: 宁强县村级光伏扶贫电站建设项目

编号: ZHJL-NQFP-002

事由: 关于质量问题

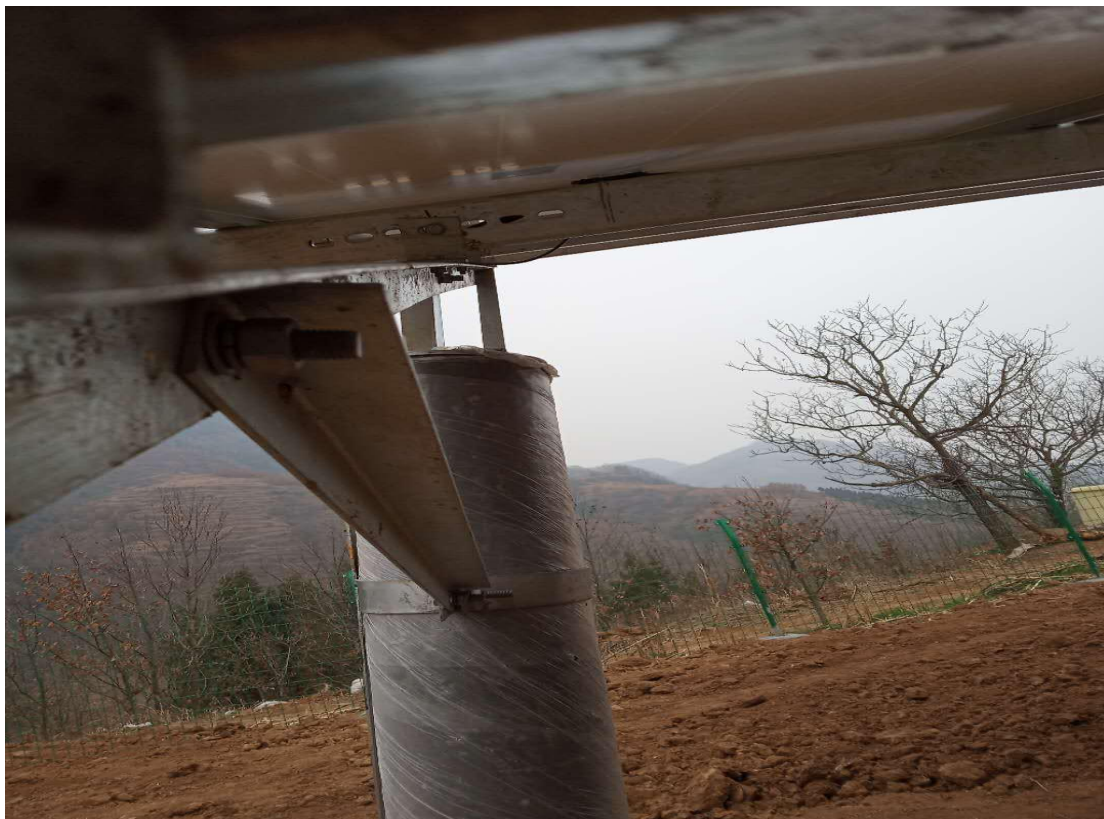
斜梁弯曲

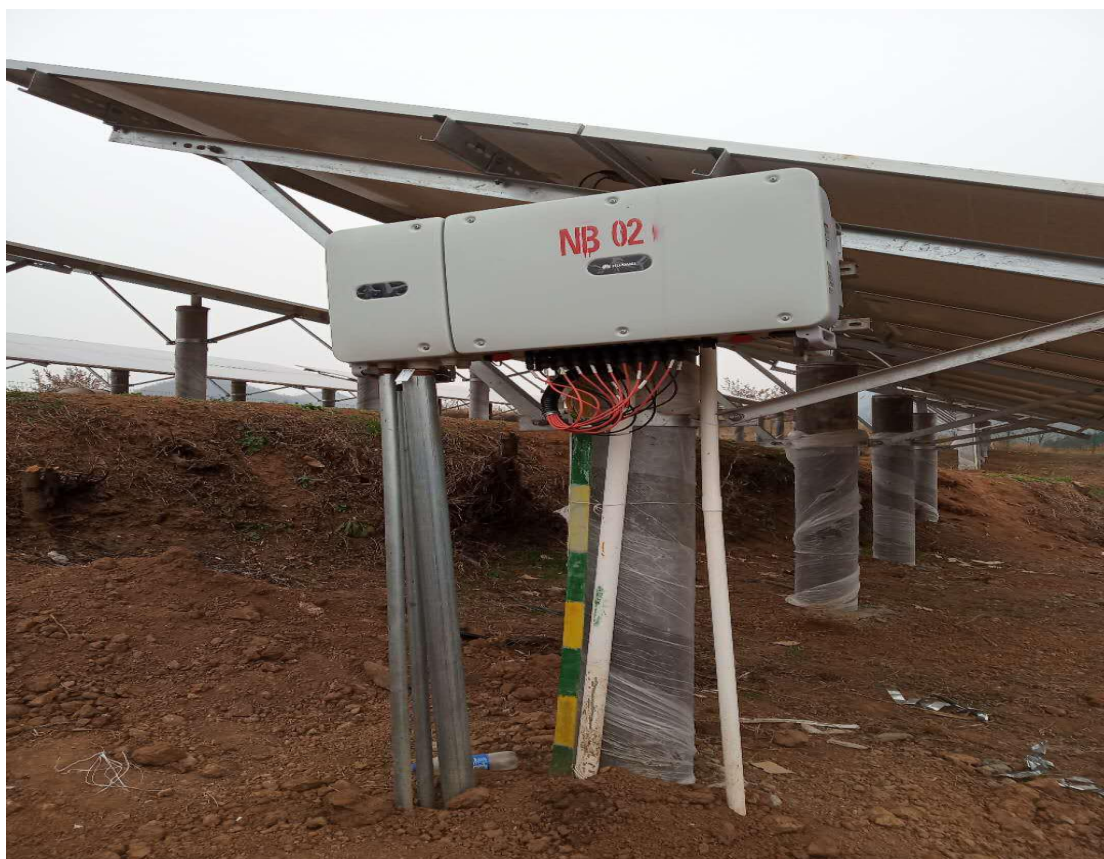
逆变器安装高度过高（应参照电气安装规范，配电箱中心点与地面的垂直距离为1.4-1.6M）

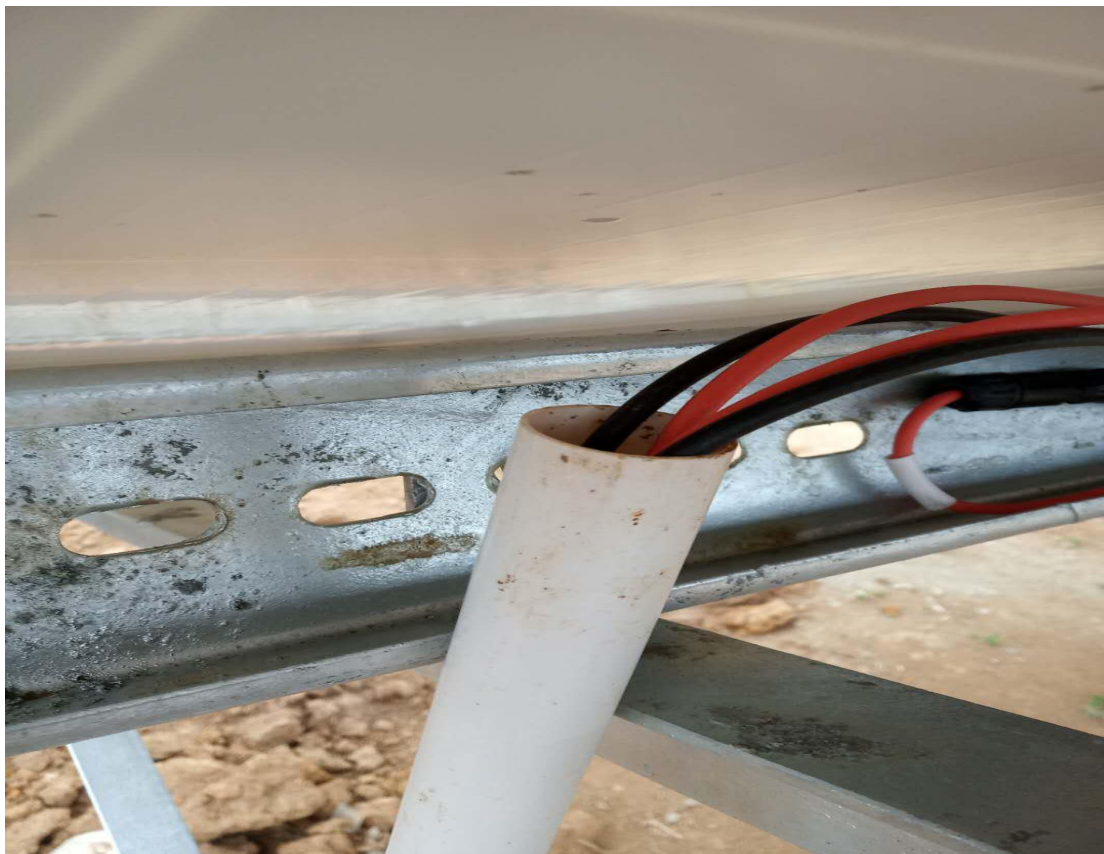
电缆管口未封堵

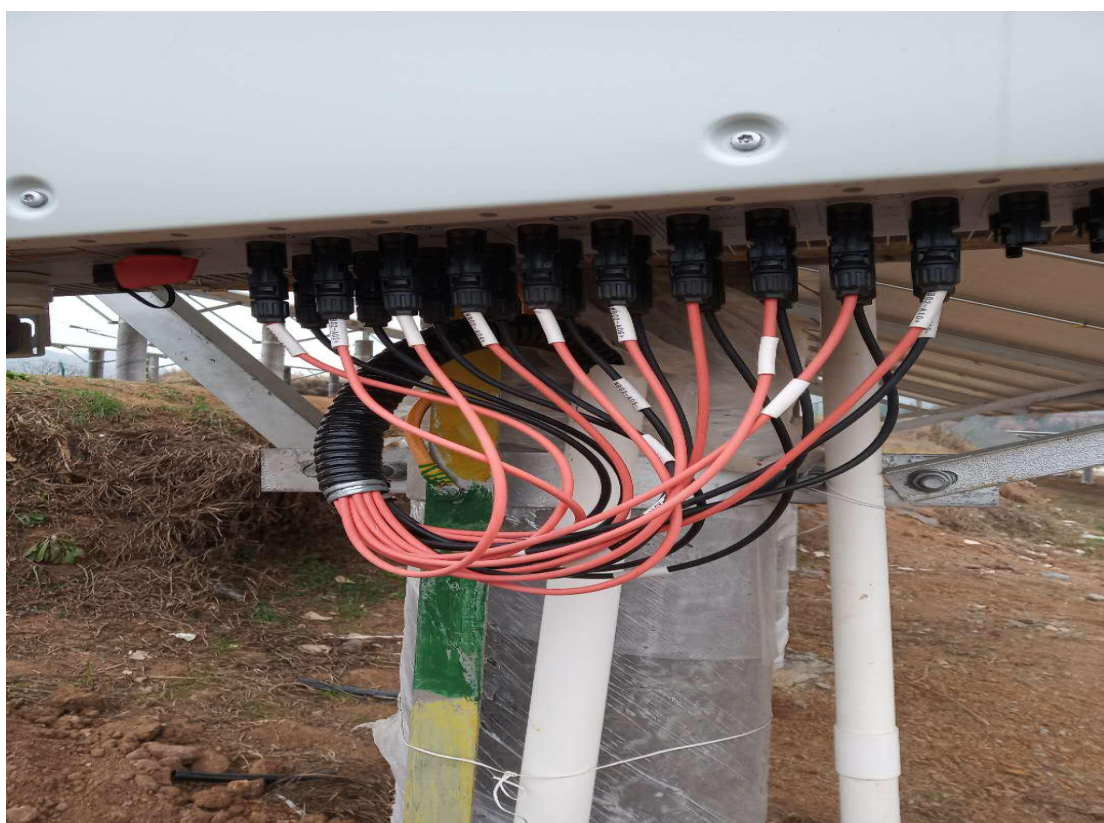
逆变器直流电缆正负极未分开穿管、电缆交叉

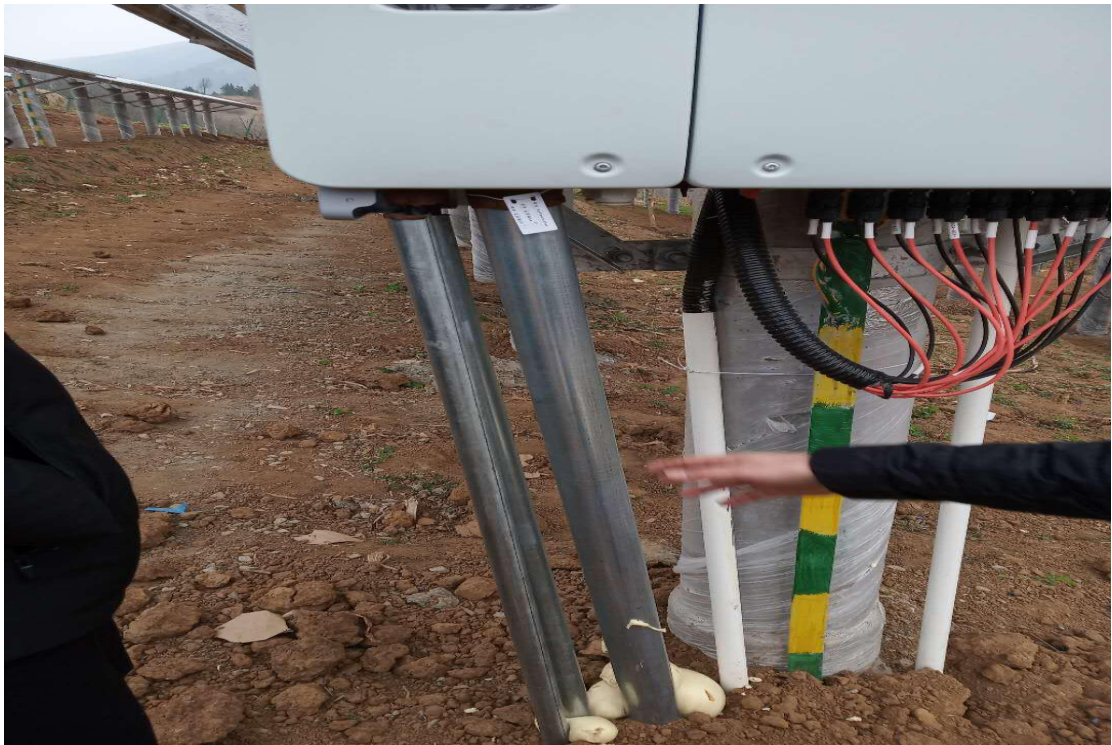
逆变器下方电缆管不垂直、不牢靠

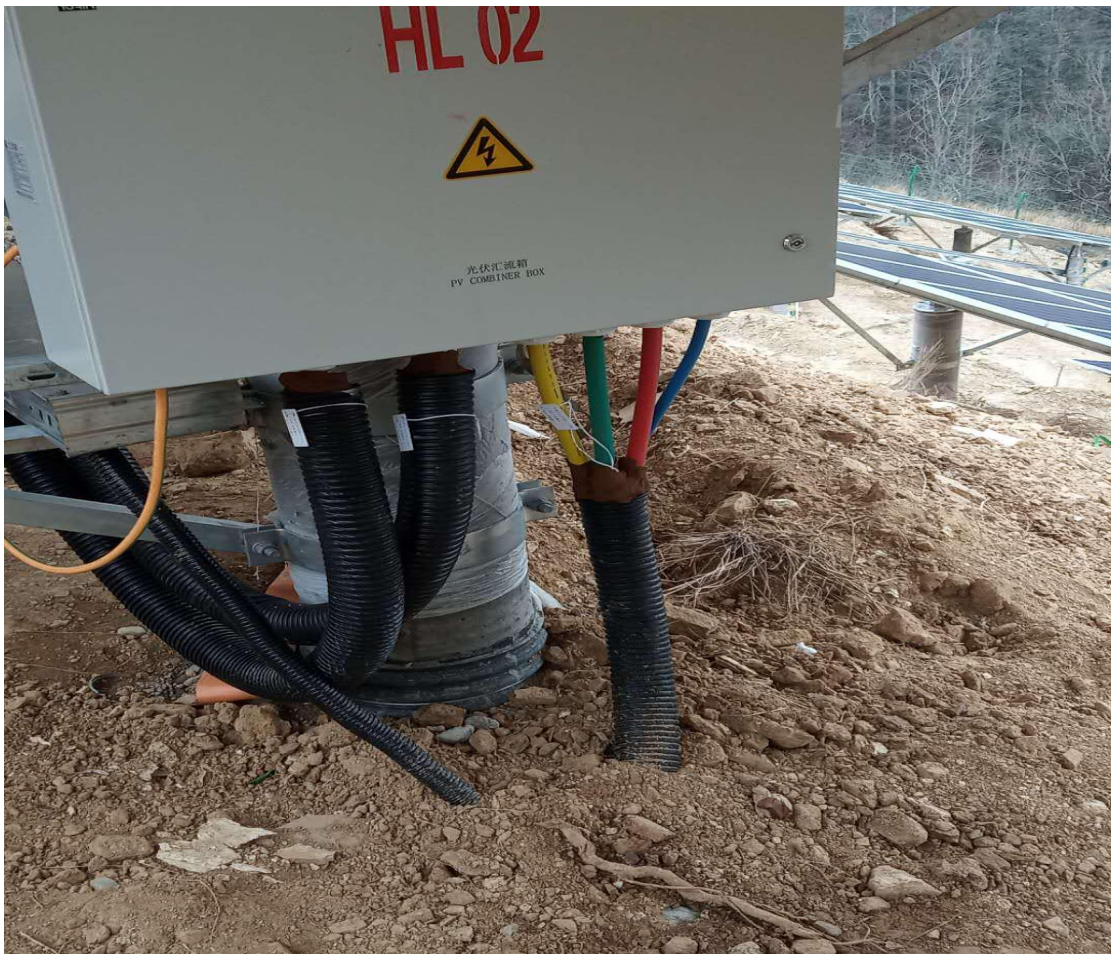
部分汇流箱交流电缆地埋未穿钢管

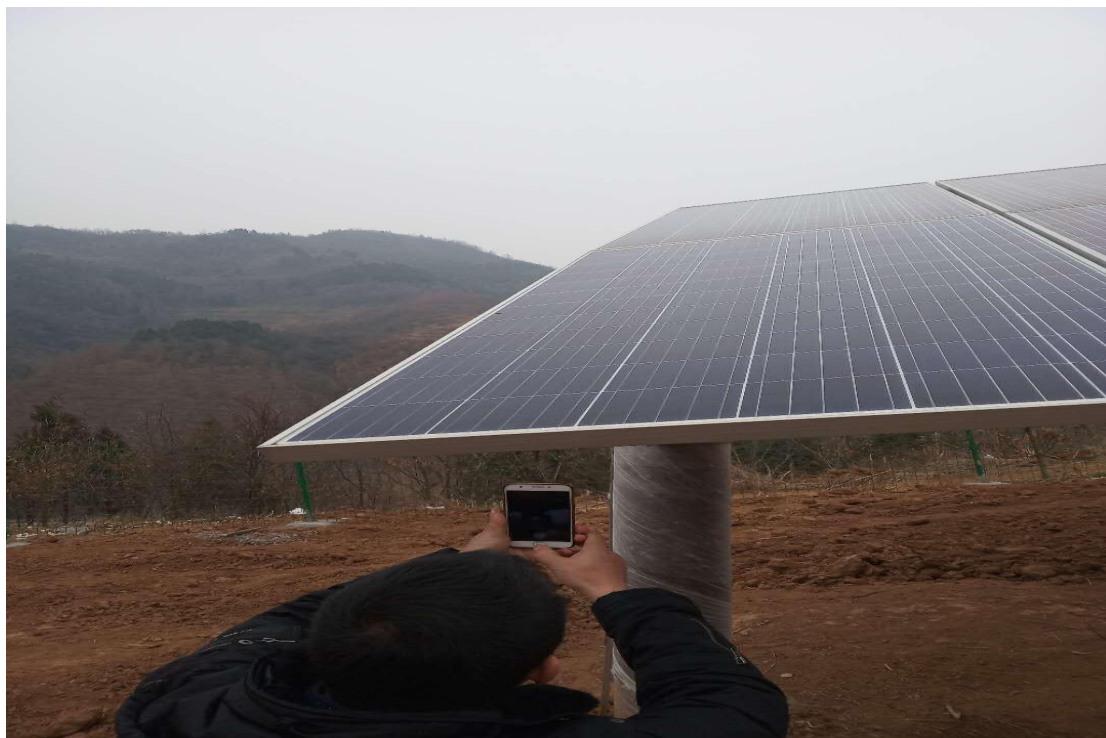
组件板面应横平竖直

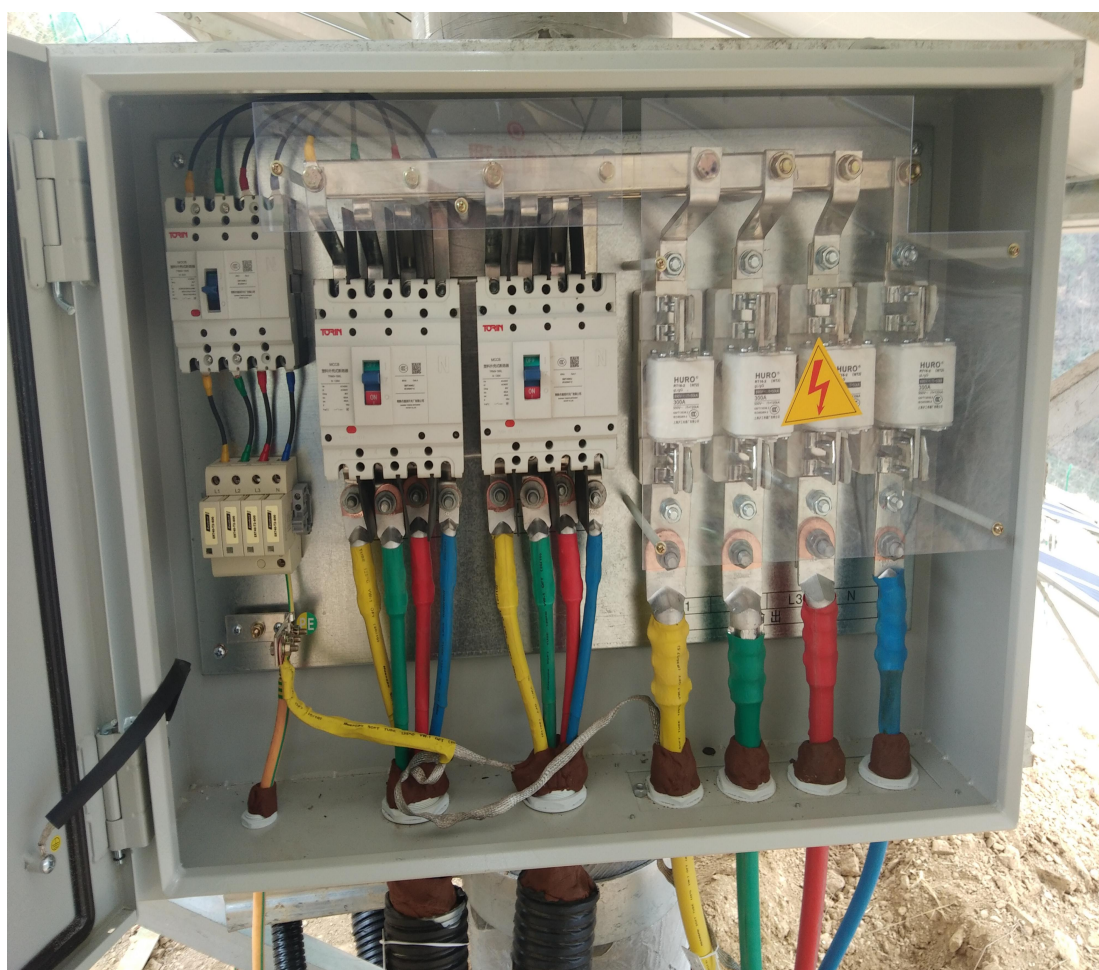
电缆未挂牌

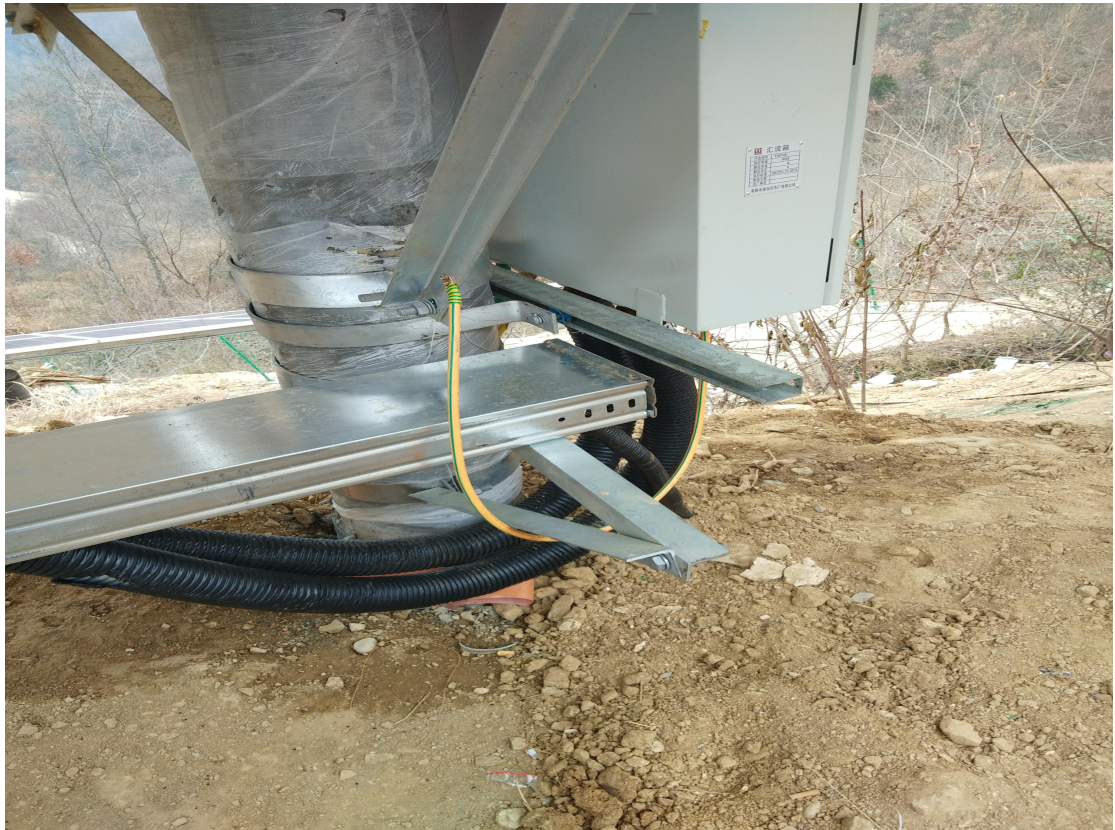
汇流箱接地未接主接地网、安装高度不符合规范（详见电气安装规范-配电箱安装要求）

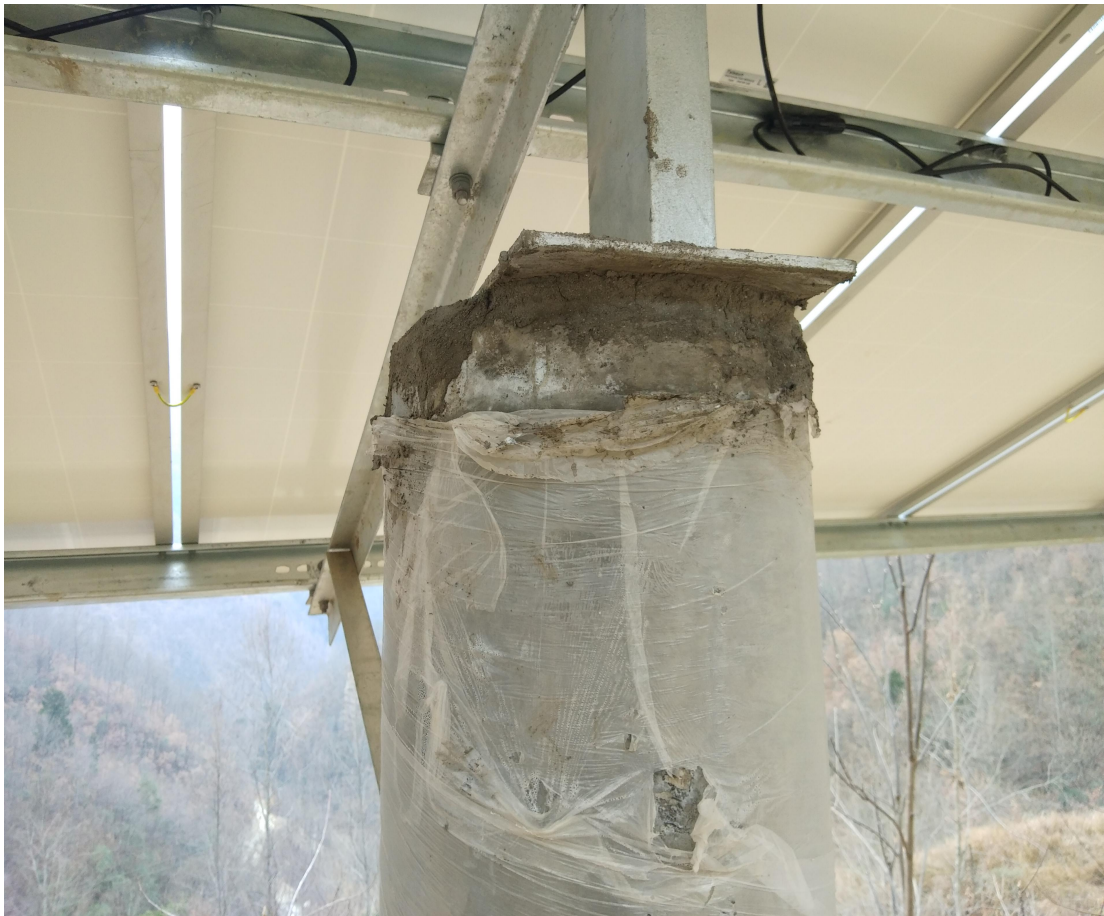
立柱未焊于桩中心、偏差太大

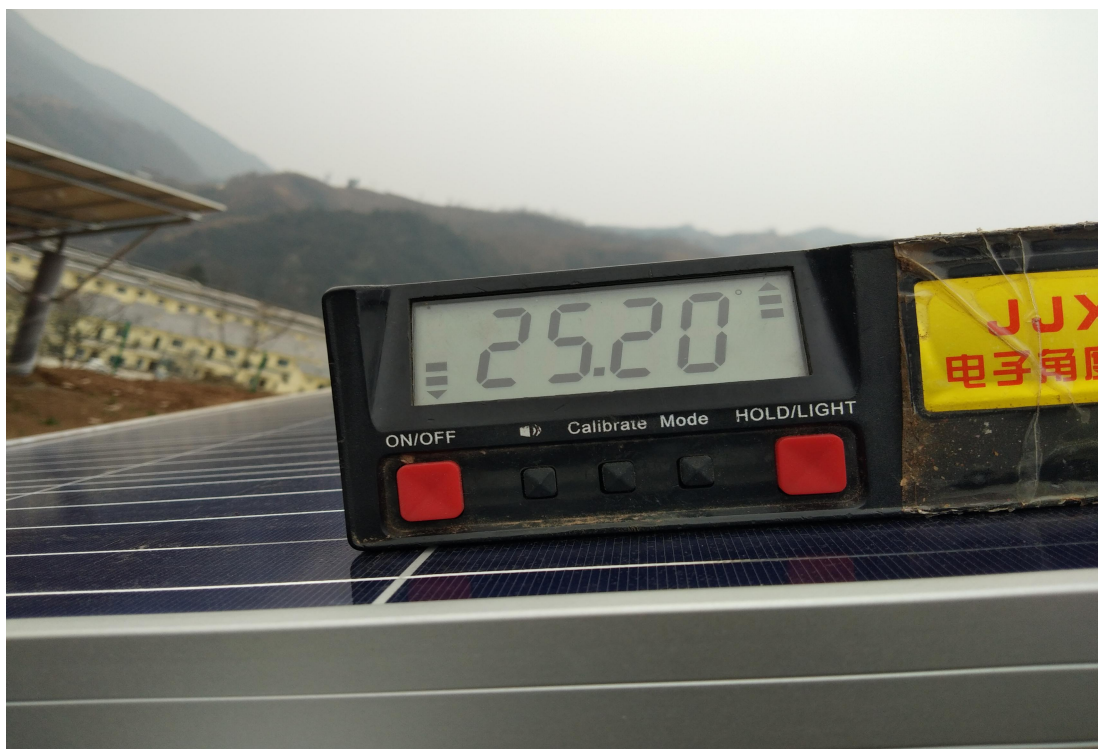
组件安装角度应为  $23\pm 1^\circ$

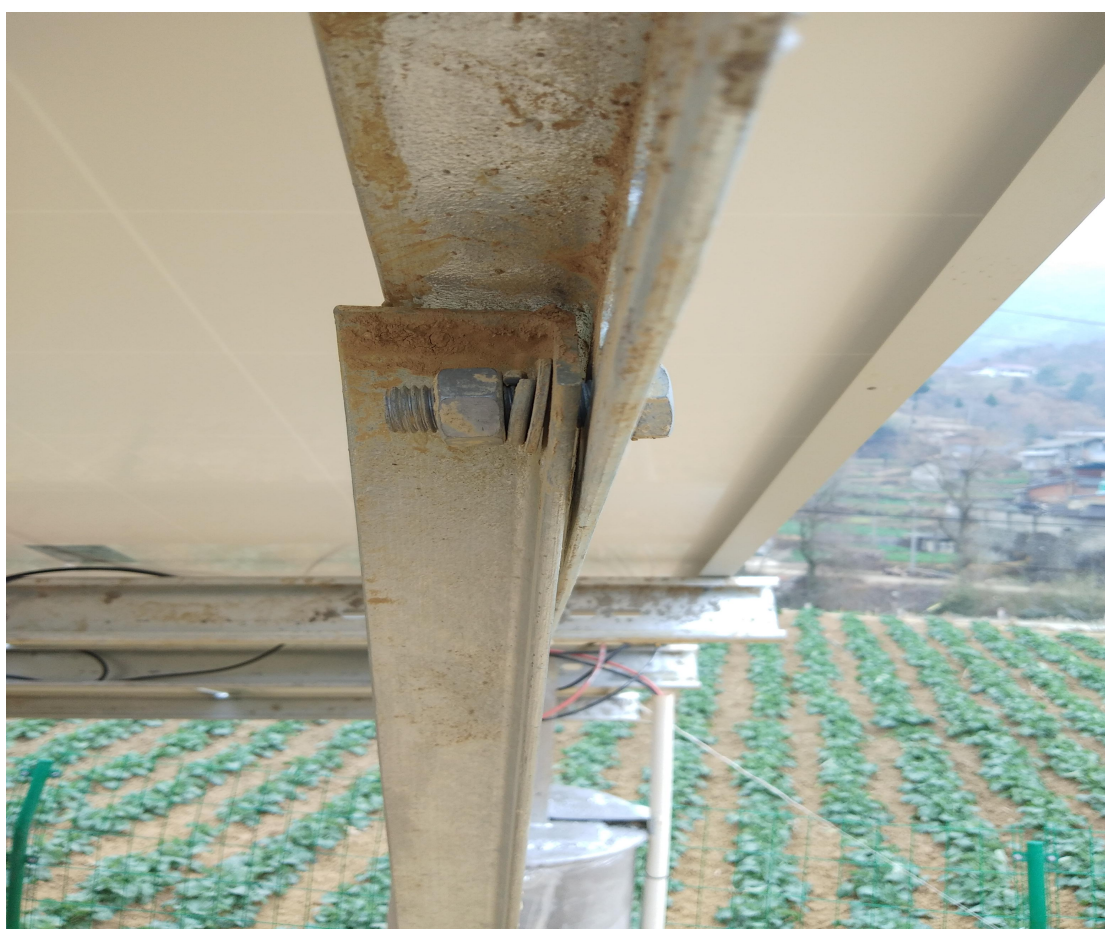
部分螺栓未紧固

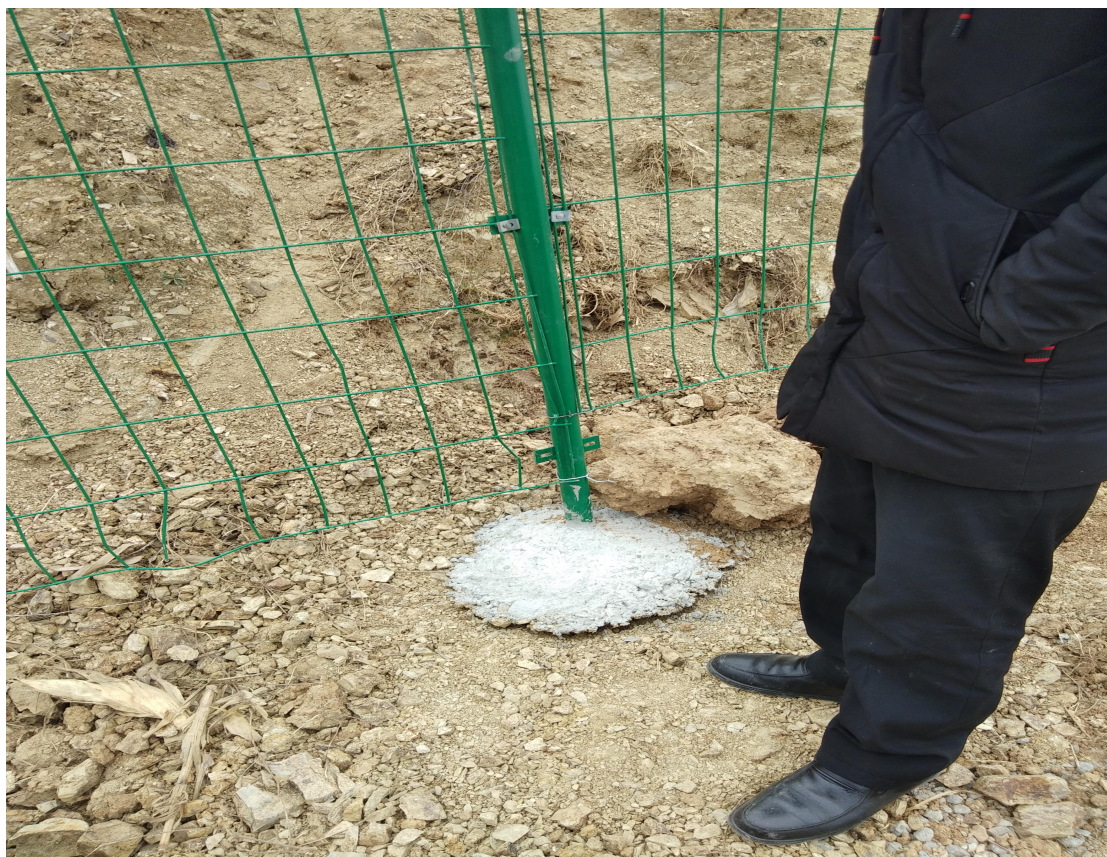
围栏混凝土基础不符合设计及规范要求

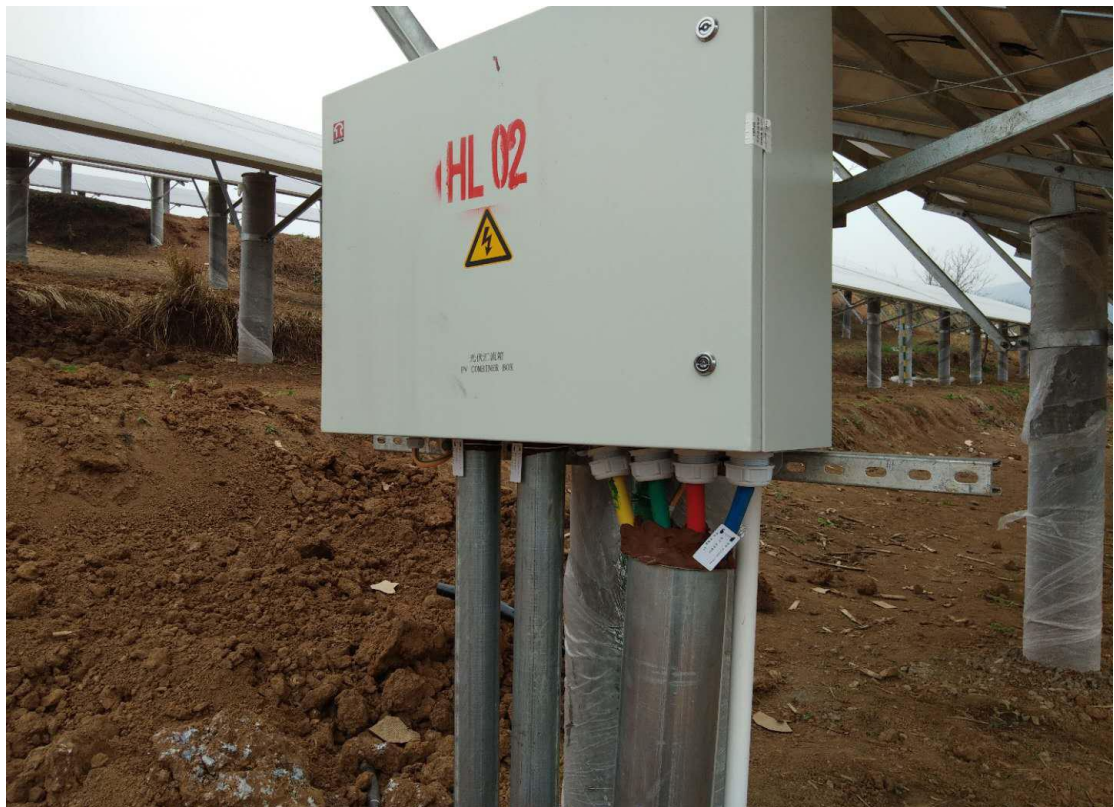
电缆挂牌不符合规范及设计要求

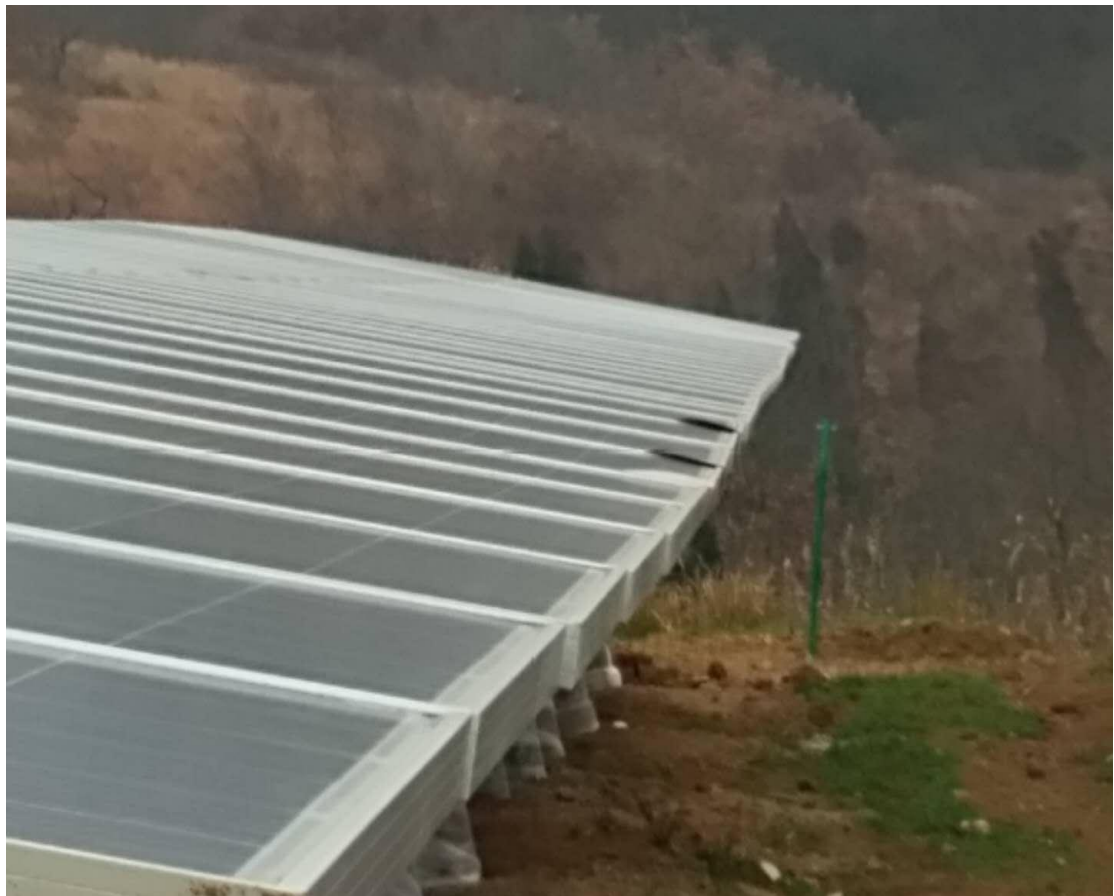
组件边角保护纸板未清理
