监理工作联系单

工程名称: 丽水瓯宝安防科技 1.2544MW 分布式光伏发电项目 编号: JLLX—OBAF—09

主题: 施工质量相关事宜

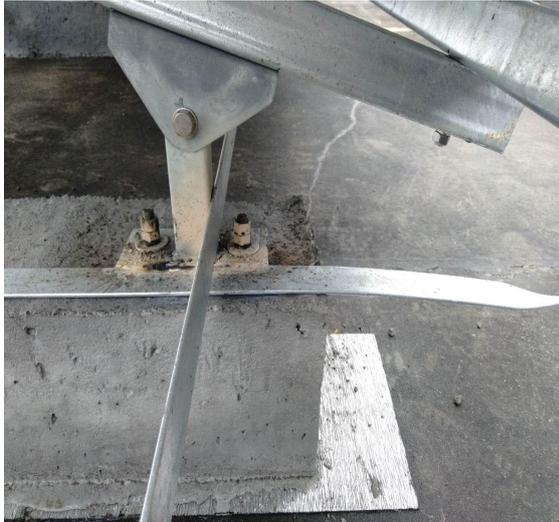
7#楼接地装置焊接扁铁交叉处未焊接

以上问题希望施工单位予以重视, 立即安排整改。否则责任自负及经济处罚。

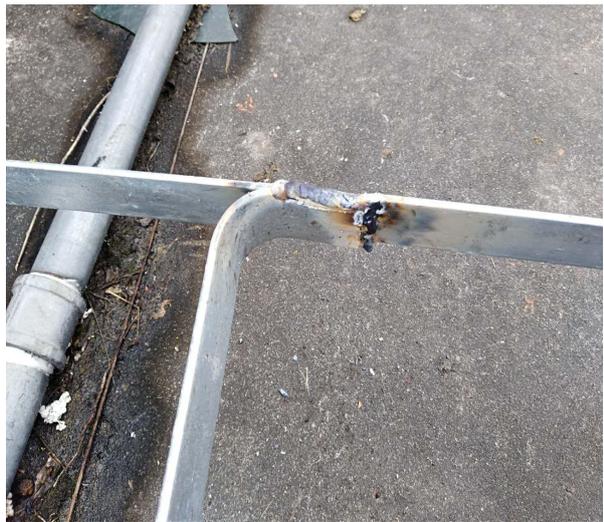
9#楼接地焊接搭接面积不足

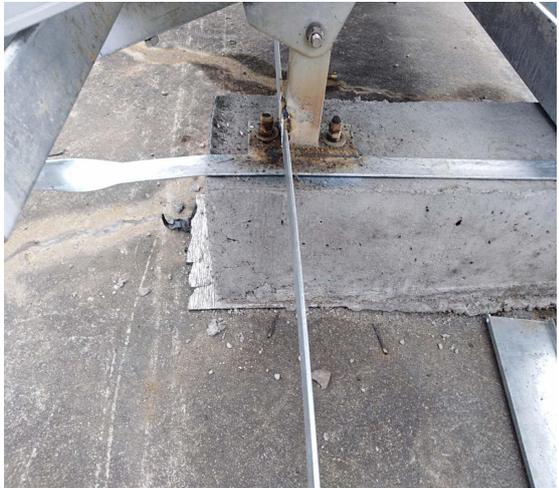
9#楼接地装置焊接扁铁交叉处未焊接

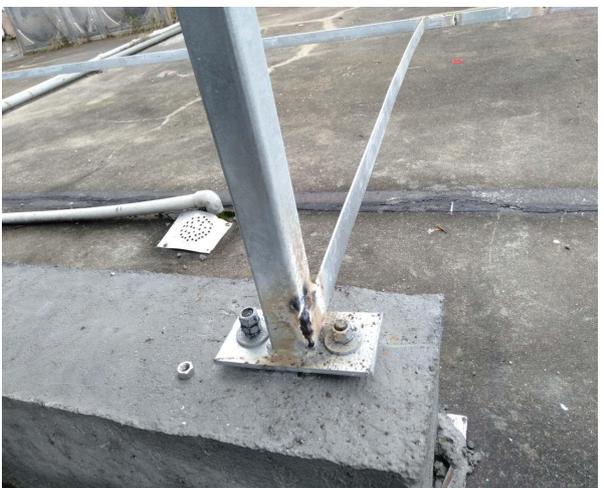
7#楼、9#楼接地焊接搭接面积不足

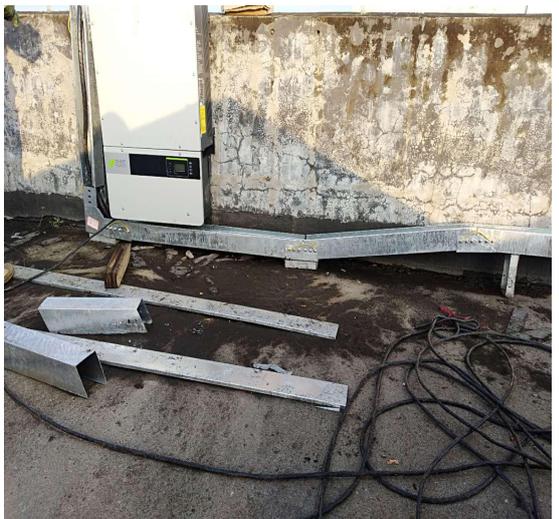
宿舍楼屋面与逆变器距离过近

- 1、7#楼、9#楼接地装置焊接扁铁交叉处未焊接;
- 2、9#楼接地装置焊接南北走向扁铁与立柱焊接搭接面积不足;
- 3、7#楼、9#楼接地装置焊接扁铁与原防雷接地网焊接为两面焊, 不符合设计要求;
- 4、宿舍楼屋面与逆变器距离过近, 为防止雨水滴落屋面溅射到逆变器上, 建议增加支架安装, 抬高逆变器与屋面之间的距离;

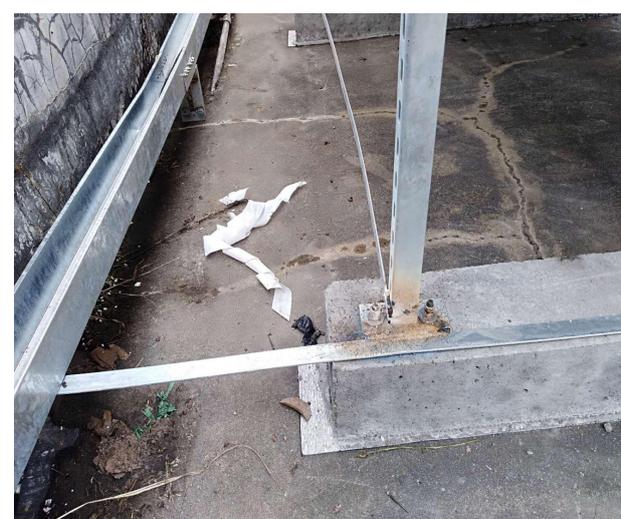
9#楼接地焊接南北走向扁铁与立柱焊接搭接面积不足
