监理工作联系单

工程名称：崇礼区 28 个村级光伏扶贫电站项目（一标段）

编号：ZHJL-LXD-011

主题：巡视检查一标段村级电站施工现场

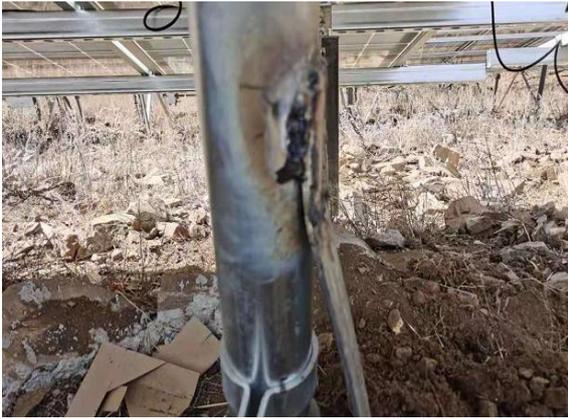
1、接地扁铁焊缝不符合规范要求

以上问题监理单位多次口头提出，希望施工单位立即进行整改，整改完成后上报监理项目部，若发现未整改继续施工将对施工单位进行重罚，如果发生火灾及安全事故，监理单位不负任何连带责任。

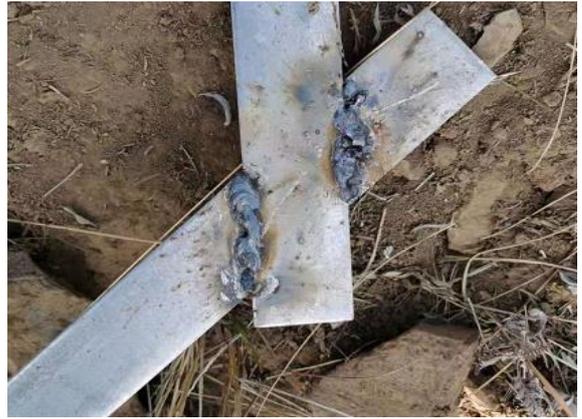
2、接地扁铁搭接长度不符合设计要求

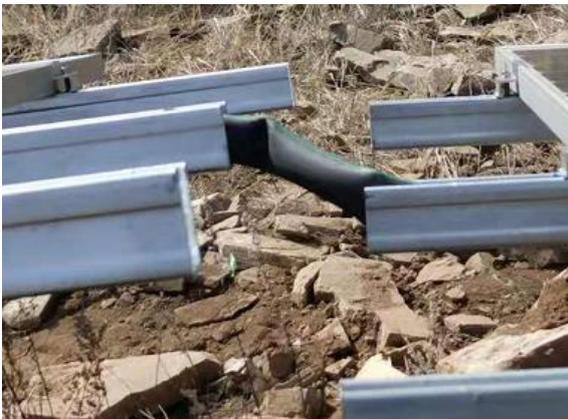
3、穿线套管扭曲变形

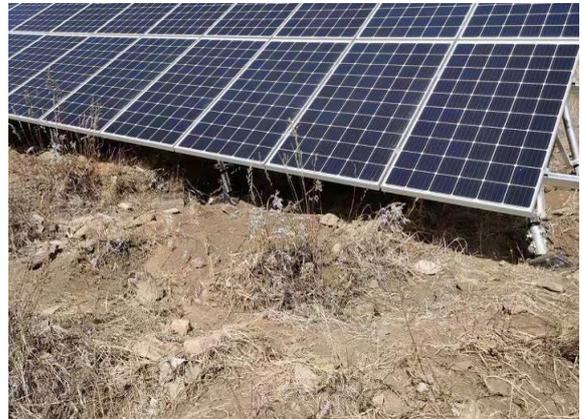
4、组件距地高度不符合设计要求

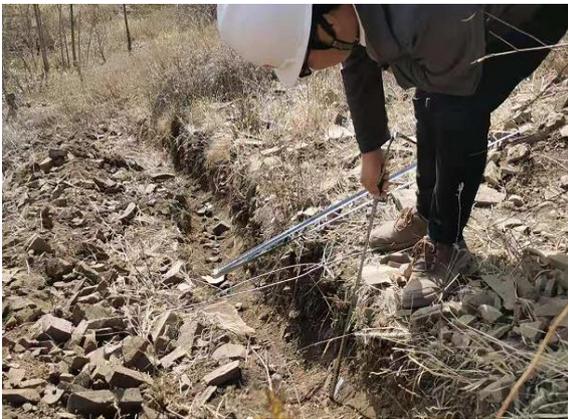
5、电缆沟深度不符合规范要求

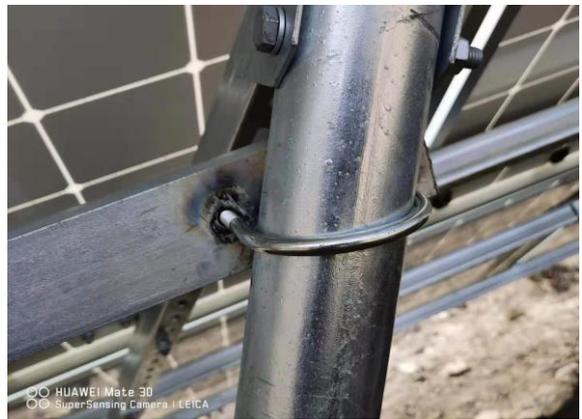
6、安装逆变器的角钢应电钻打孔

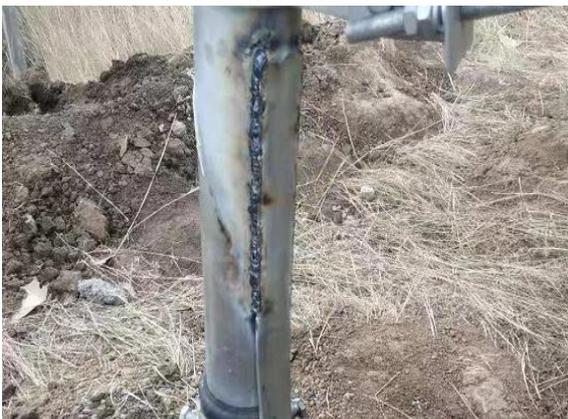
7、焊接合格的接地扁钢

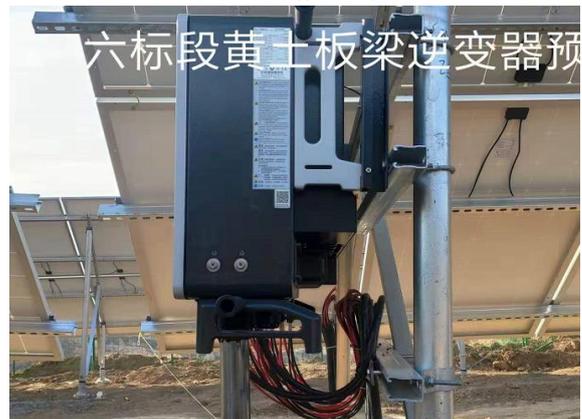
8、安装合格的逆变器
