## 监理工作联系单

工程名称：崇礼区 28 个村级光伏扶贫电站项目（二标段）

编号：ZHJL-LXD-010

主题：巡视检查二标段村级电站现场施工

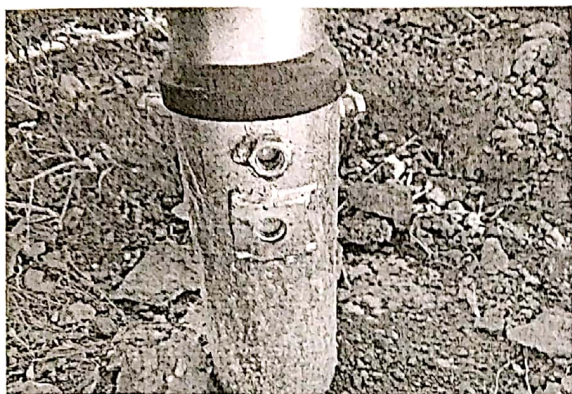
1、立柱与预埋件缺少螺栓

以上各村级电站施工方需对现场问题统一检查并整改，完成后上报我监理部，若发现未整改继续施工将对你单位进行重罚。

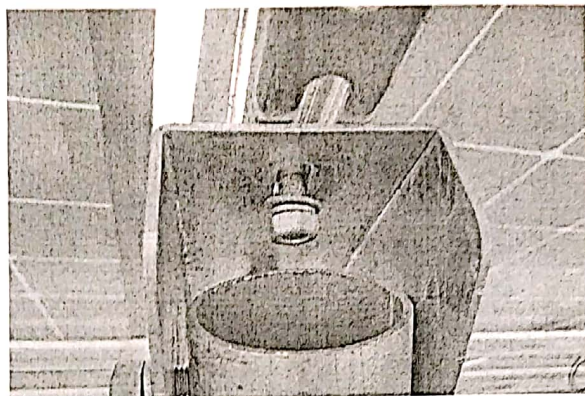
2、檩条与连接件螺栓未紧固

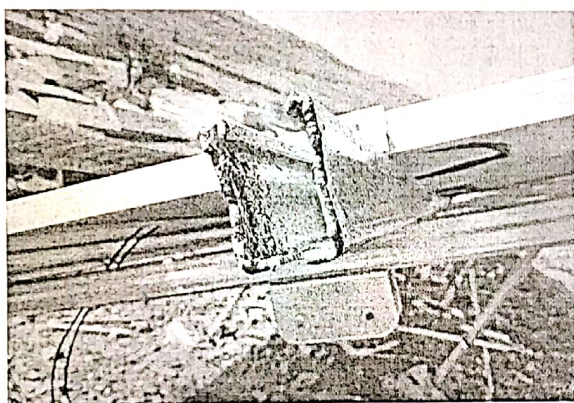
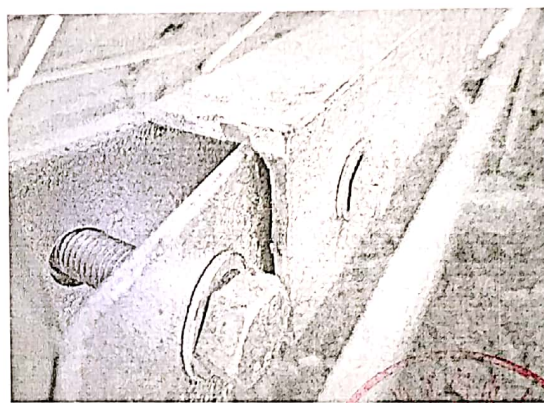
3、檩条、C型钢切口处未做防腐处理

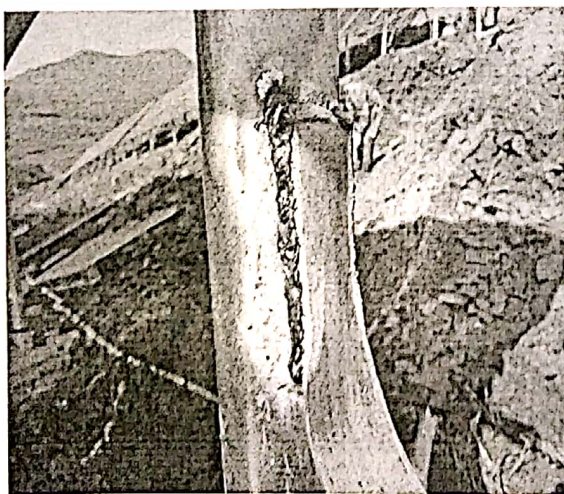
4、接地扁铁焊接处未做除渣处理

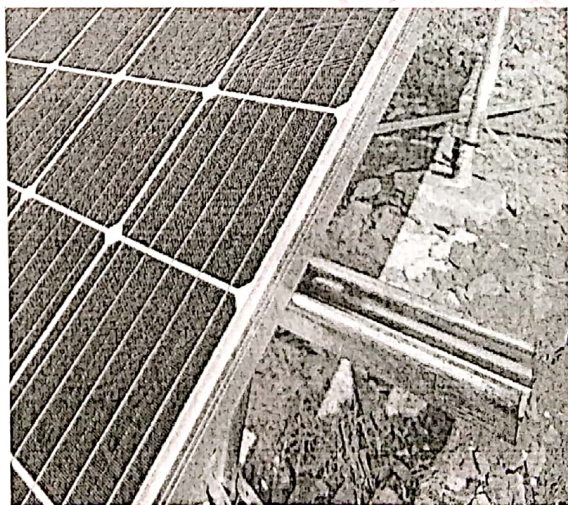
5、个别安装的组件压块缺失

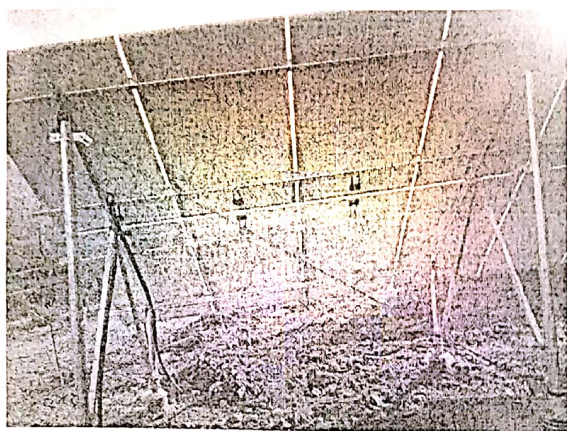
6、阵列拉杆未按图施工

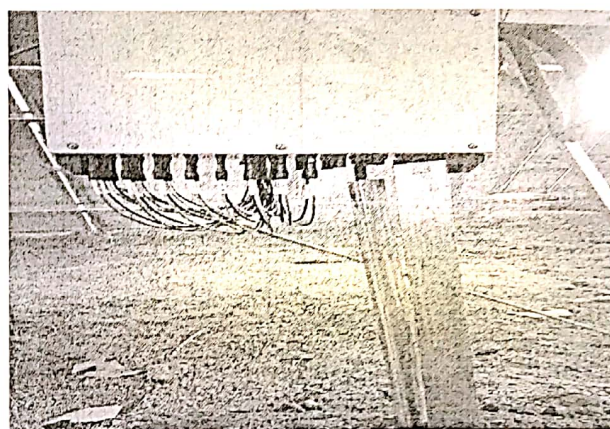
7、逆变器交流电缆穿管需校正

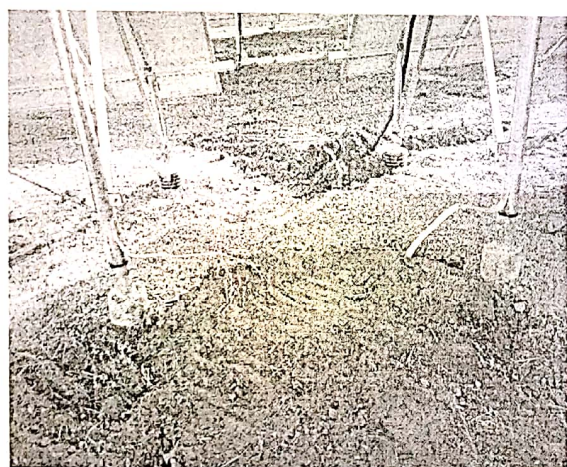
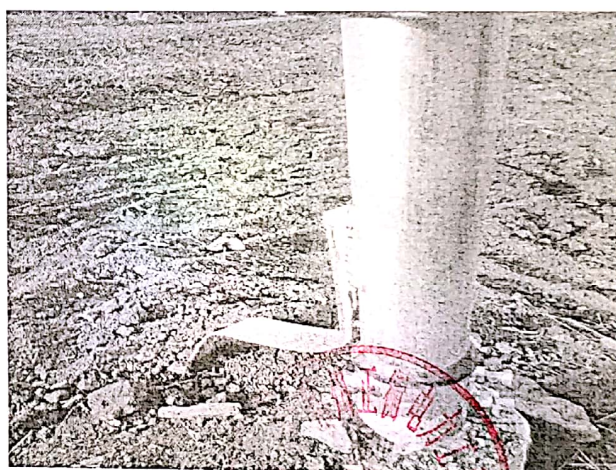
8、接地扁铁未延沟敷设；接地扁铁未焊接到位
