## 监理工作联系单

工程名称：崇礼区 28 个村级光伏扶贫电站项目（五标段）

编号：ZHJL-LXD-012

主题：巡视检查五标段村级电站施工现场

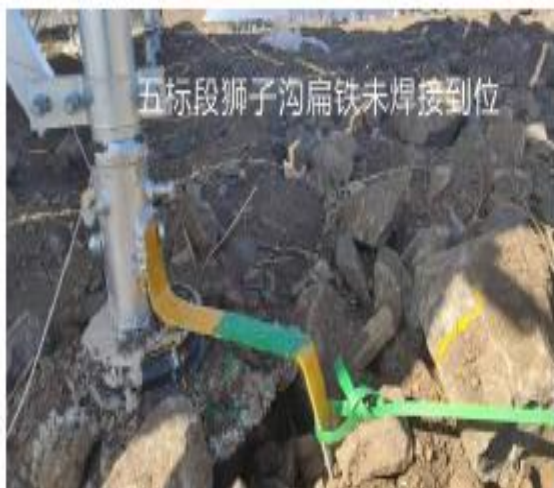
接地扁铁未焊接到位

以上问题希望施工单位立即整改，整改完成后上报监理部，若发现未整改继续施工将对你施工单位进行重罚。

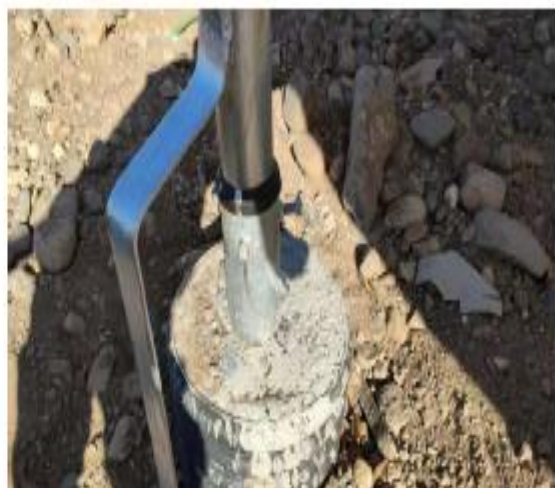
立柱缺少顶丝

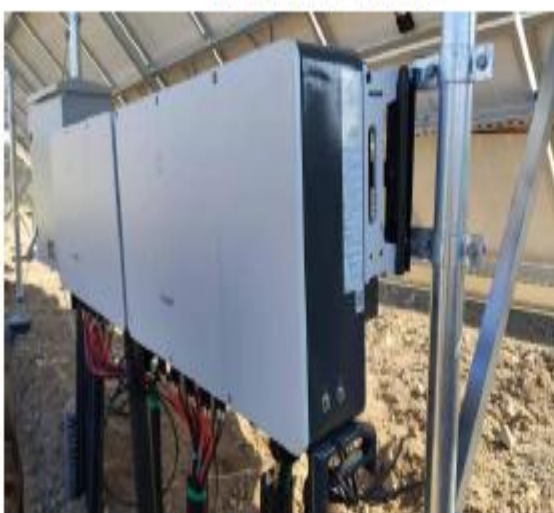
逆变器接地未做

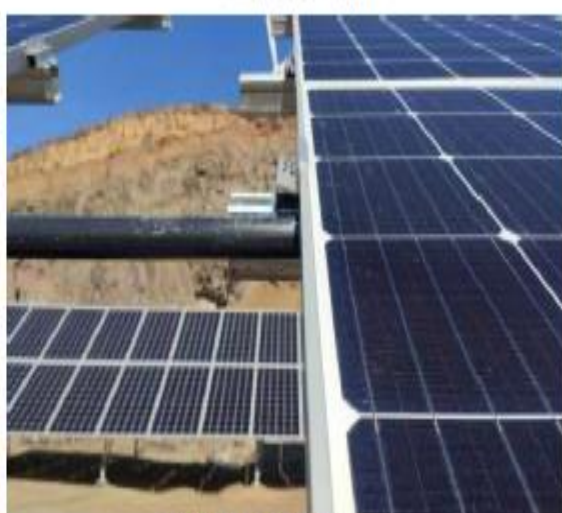
边压块与图纸不符

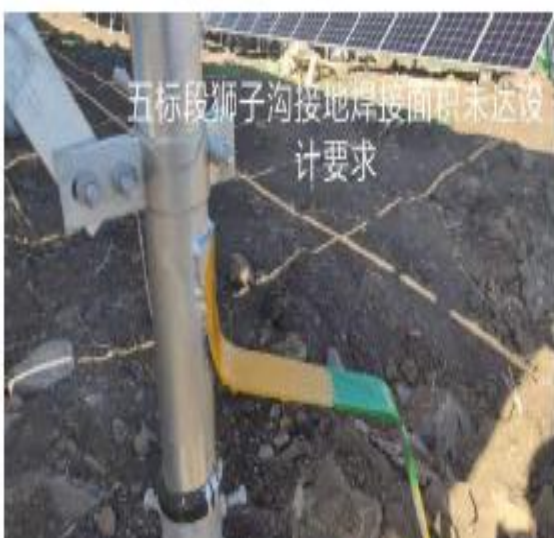
接地焊接面积未达设计要求

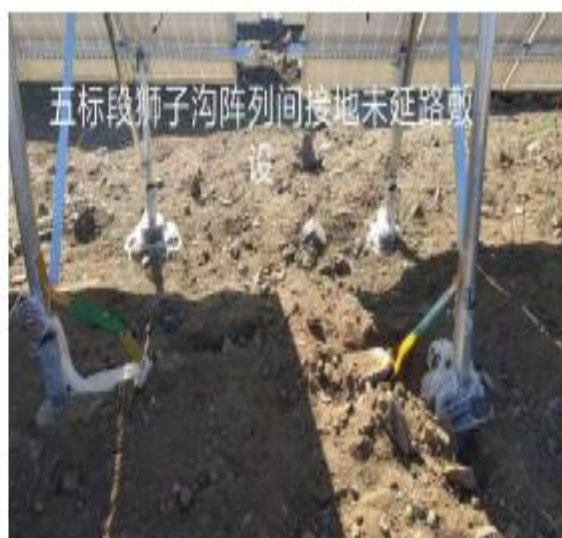
阵列间接地未沿路敷设

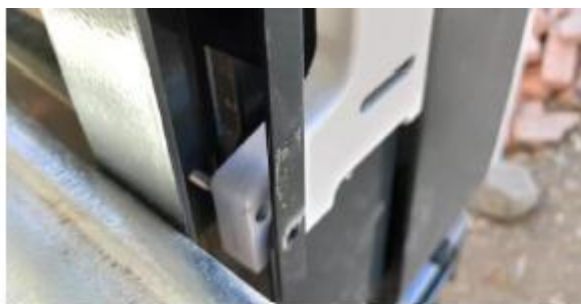
逆变器紧固螺丝未到位

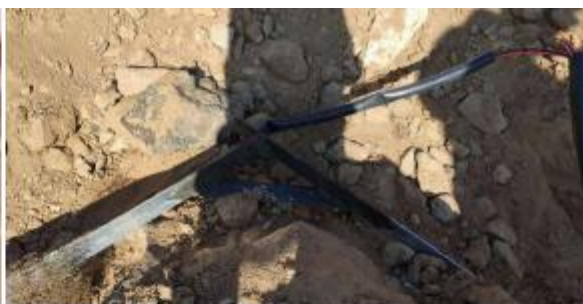
环网接地焊接面积未达设计要求

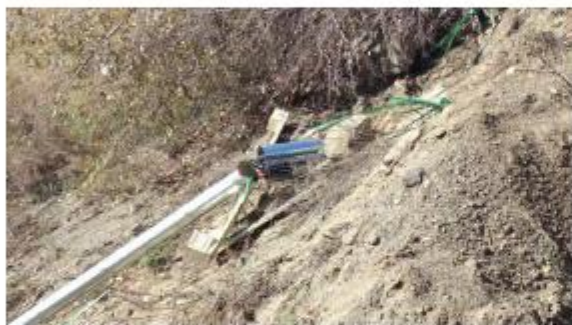
电缆接口处未做密封处理

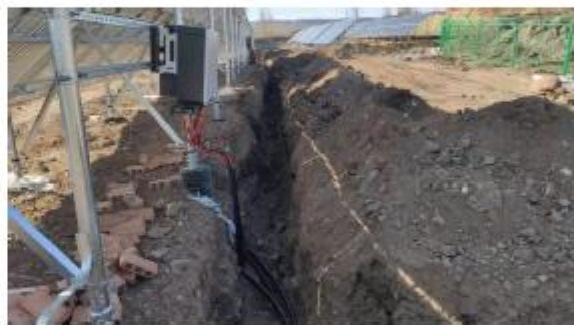
电缆沟开挖深度未达标

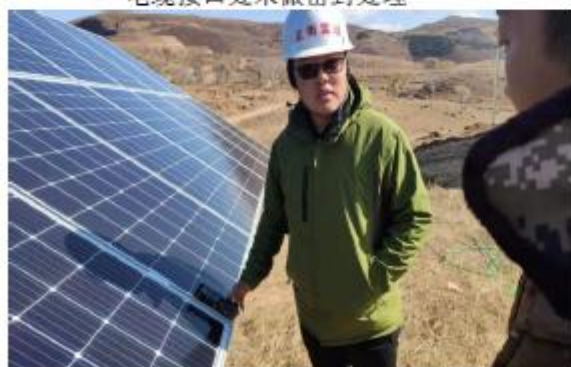
组件倾角不合格
