# 监理工作联系单

工程名称：崇礼区 9、28 个村级光伏扶贫电站项目

编号：ZHJL-LXD-017

主题：监理人员 2020 年 3 月 14 日、3 月 15 日对各标段电站进行抽查发现以下问题

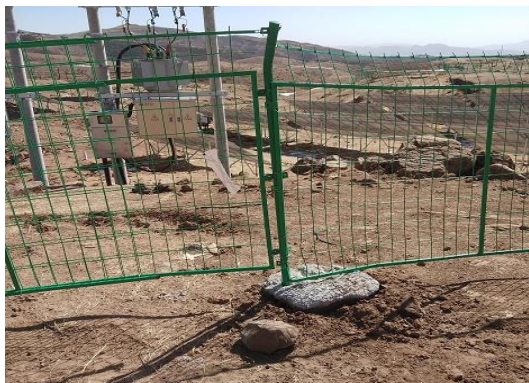
1、围栏破损

以上内容监理项目部已经多次提出，请各标段能够引起重视，逐一进行排查，整改消除完成后，报监理项目部对各个村级光伏扶贫电站进行验收。

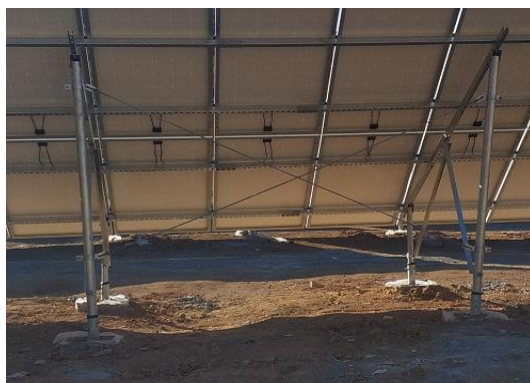
2、后立柱、背拉筋安装不垂直

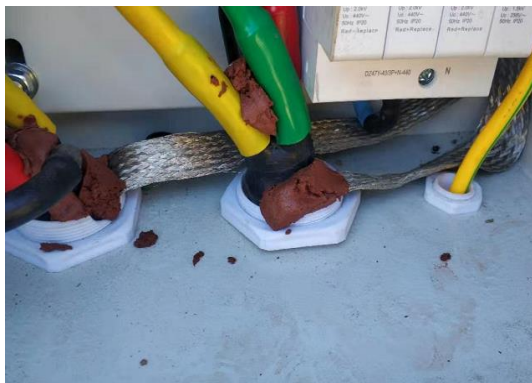
3、汇流箱内防火封堵不规范

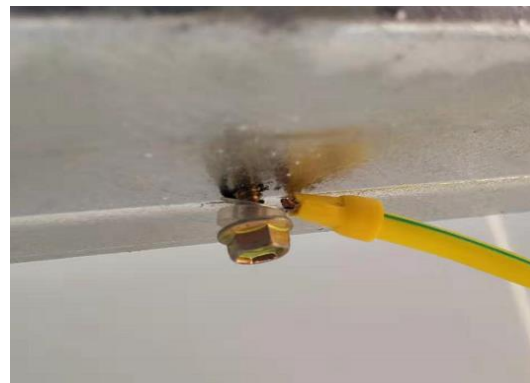
4、等电位连接线安装松动

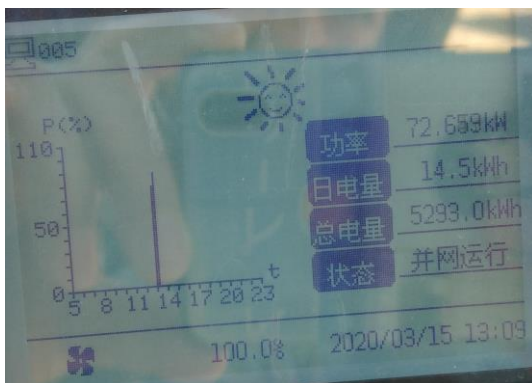
5、个别逆变器发电异常

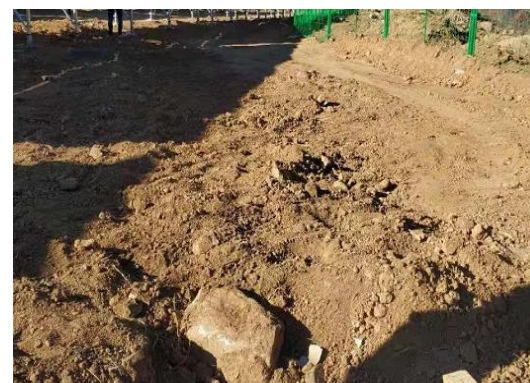
6、缺少电缆指示桩

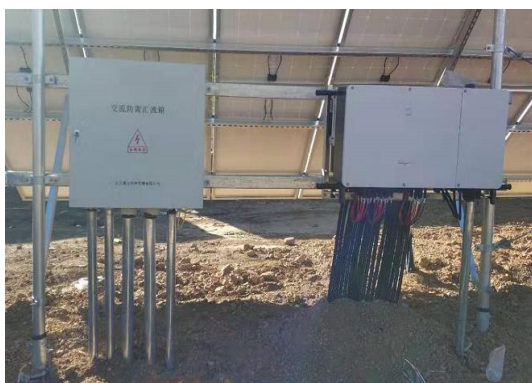
7、逆变器、汇流箱无标识

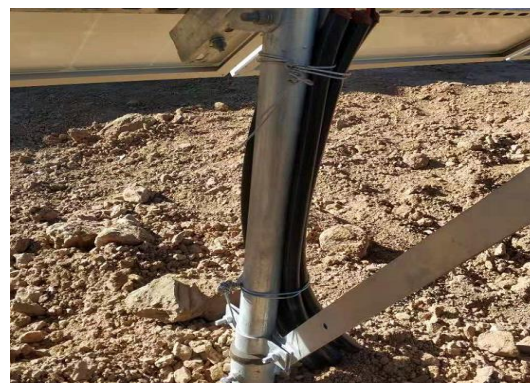
8、直流线管绑扎不规范

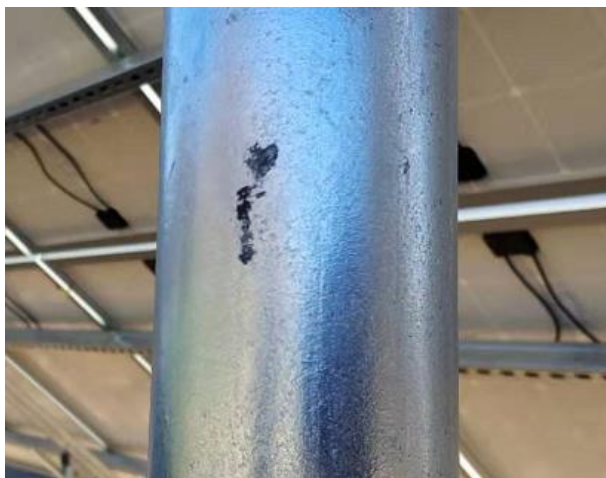
9、支架立柱镀锌层破损

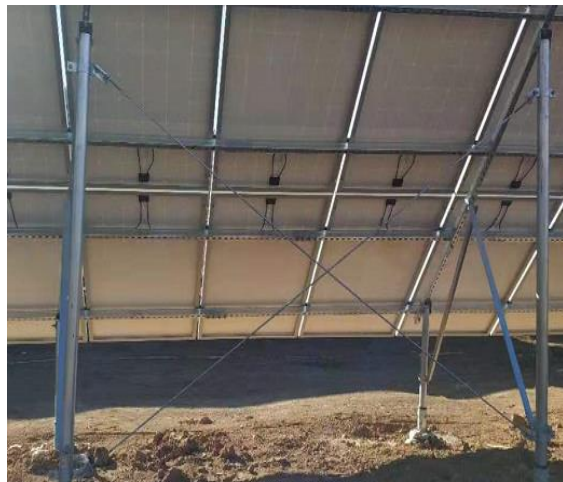
10、背拉筋未按图纸施工

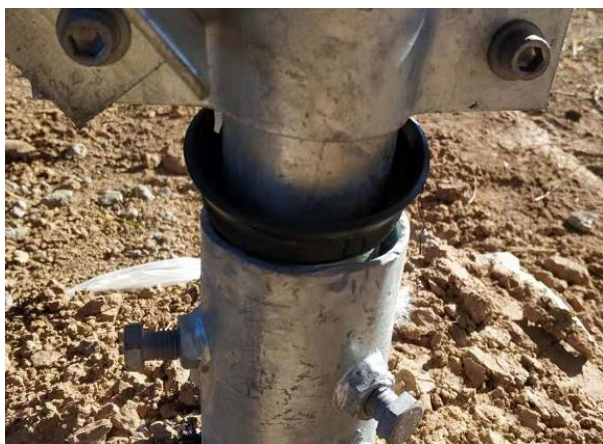
11、支架立柱密封圈安装不到位

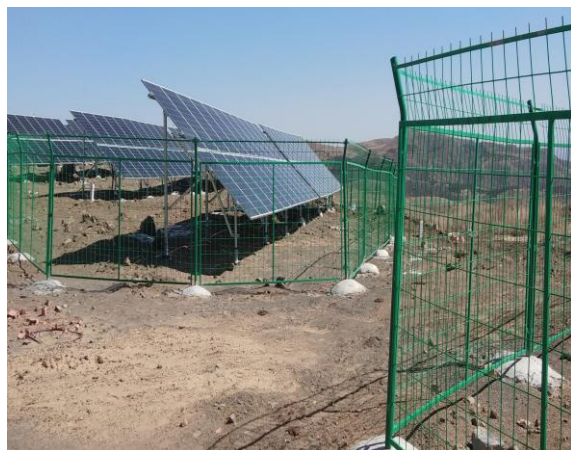
12、围栏无警示标语

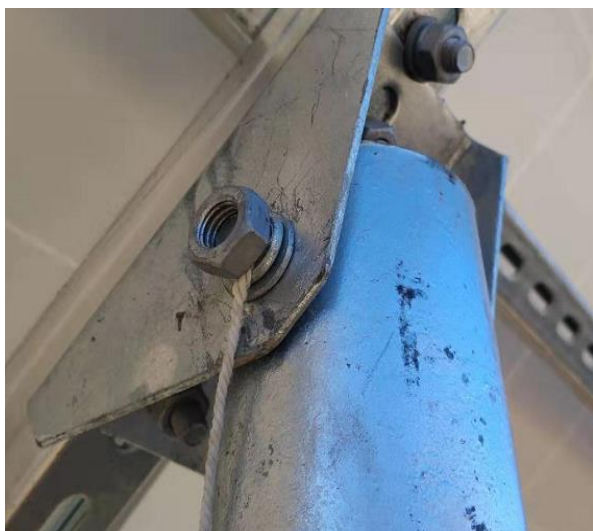
13、立柱与连接件螺栓未紧固

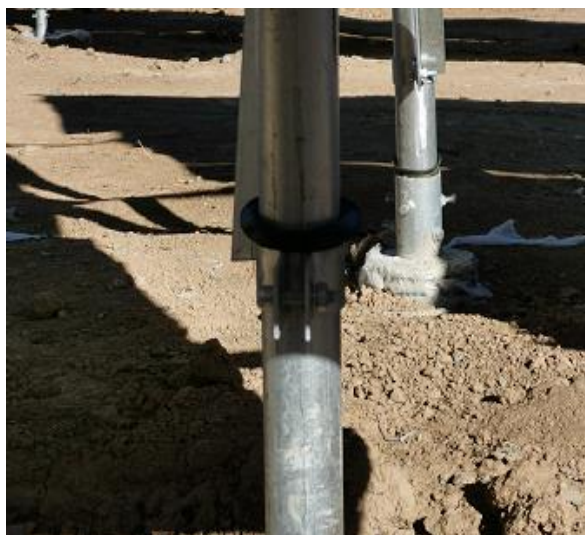
14、支架立柱密封圈安装不到位
