## 监理工作联系单

工程名称：大连上电远洋光伏发电有限公司 12MWp（大连中远川崎）屋顶分布式光伏发电项目  
编号：DLZY-ZHJL-LXD-002

事由：关于管舫车间并网前预验收质量缺陷问题

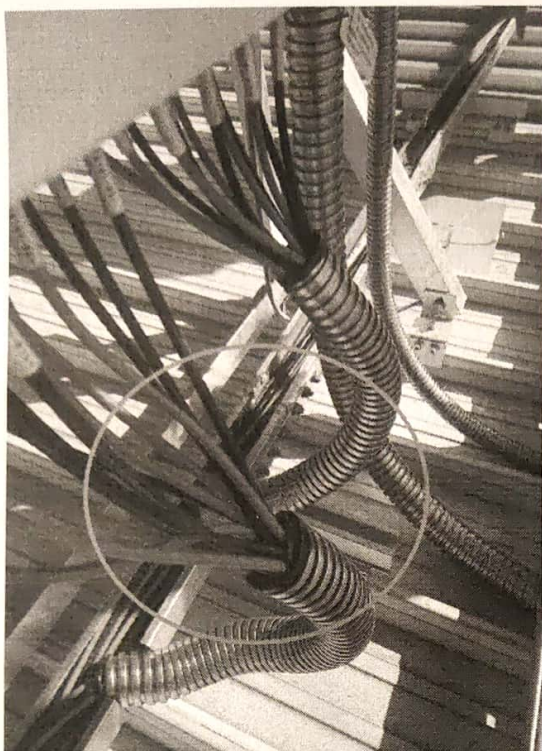
内容：1、直流正负电缆有交叉现象。

图 1：直流正负电缆有交叉现象。

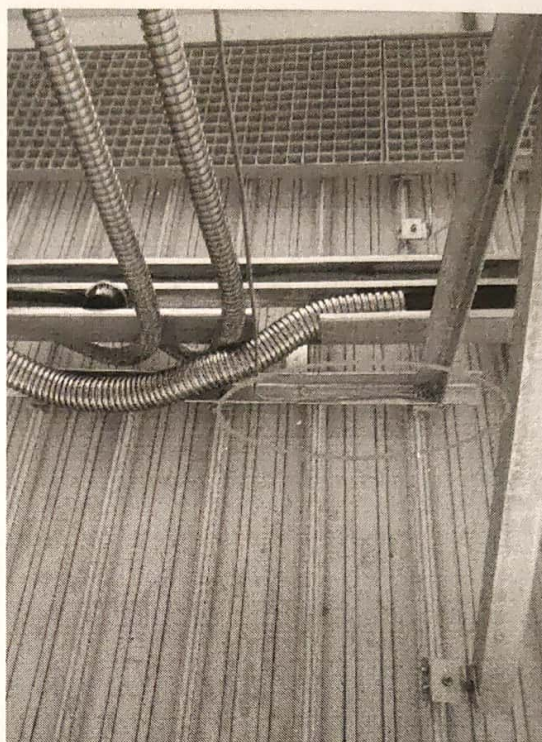
2、逆变器接地不规范，应接主接地网上。

图 2：逆变器接地不规范，应接主接地网上。

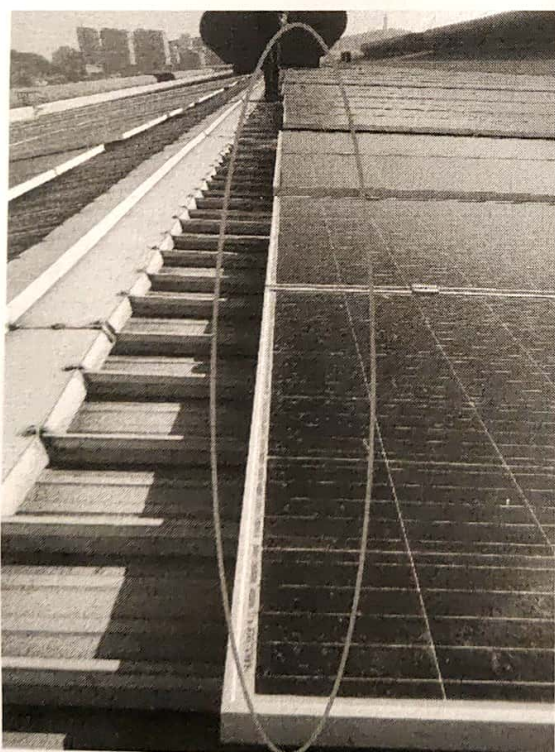
3、组件边沿安装不在同一条直线上。

图 3：组件边沿安装不在同一条直线上

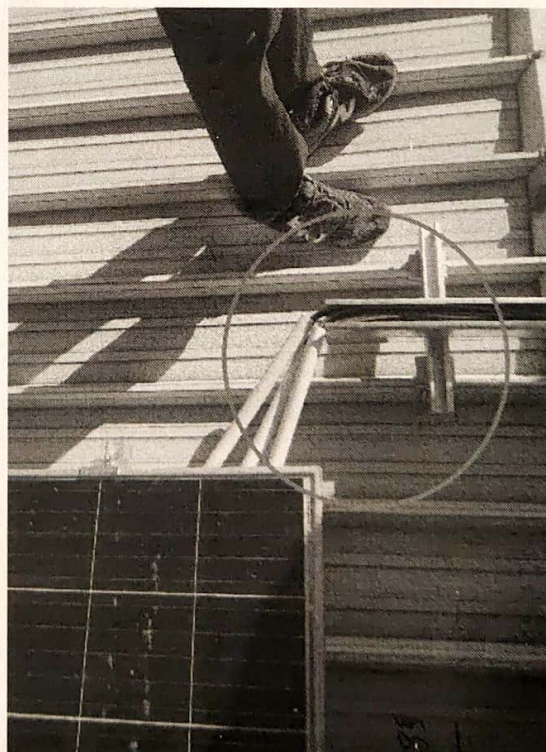
4、电缆线管未放置到桥架内。

图 4：电缆线管未放置到桥架内。

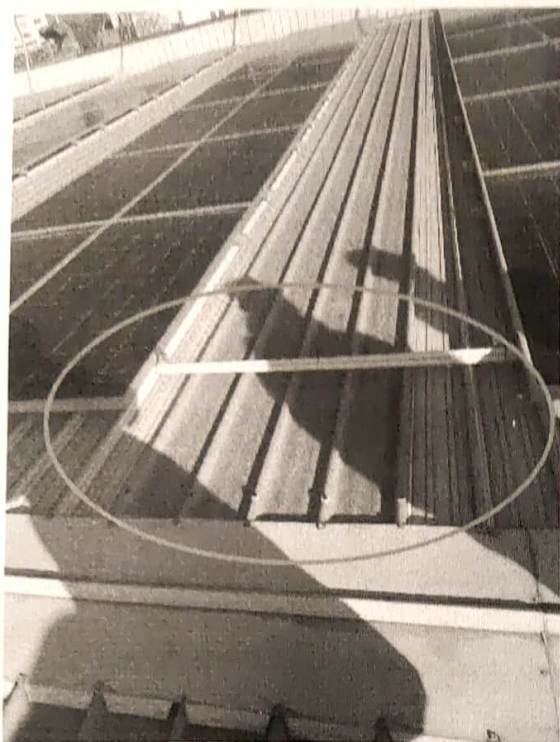
5、光伏阵区内未敷设主接地网，支架组件未达到有效接地。

图 5：光伏阵区内未敷设主接地网，支架组件未达到有效接地。

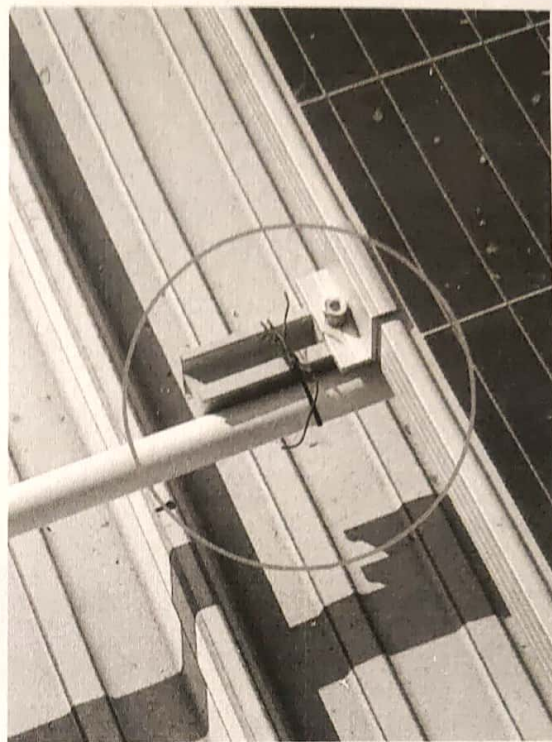
6、绑扎扎丝混乱、感观不好。

图 6：绑扎扎丝混乱、感观不好。

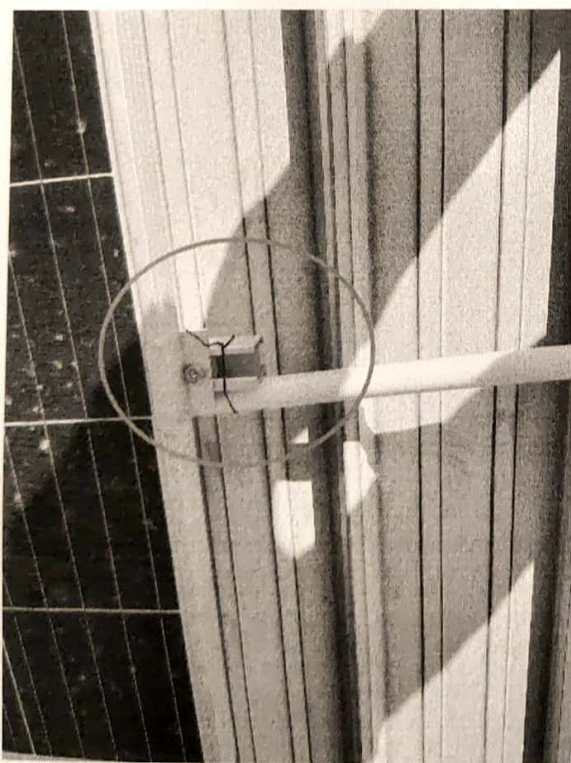
7、电缆管绑扎不牢固，应多绑扎两道以上。

图 7：电缆管绑扎不牢固。

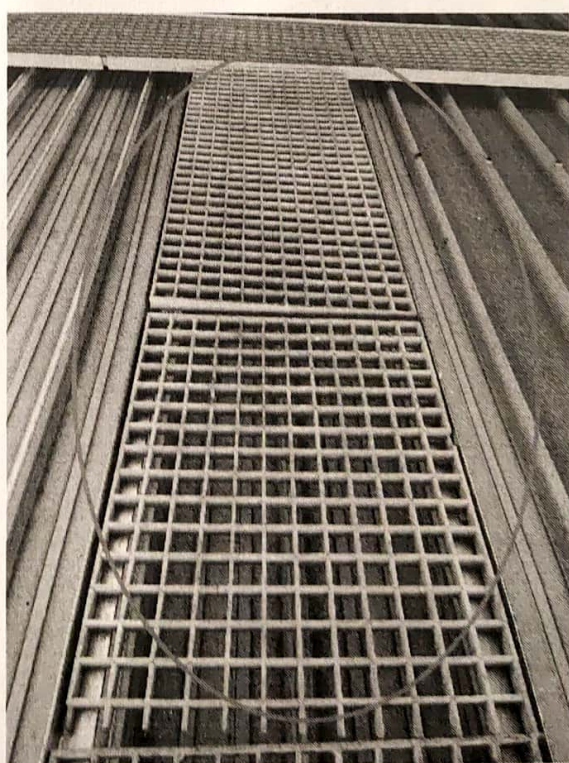
8、检修通道未固定。

图 8：检修通道未固定。

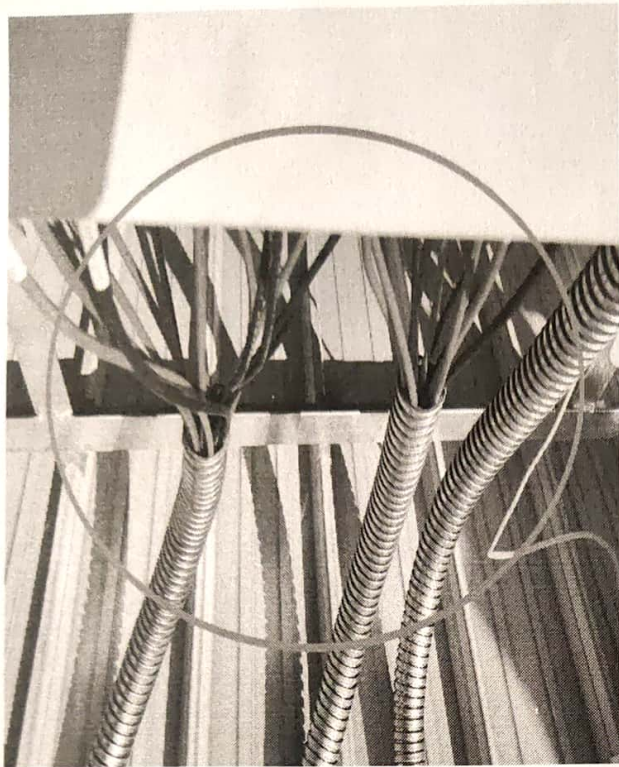
9、直流电缆穿管未封堵。

图 9：直流电缆穿管未封堵。

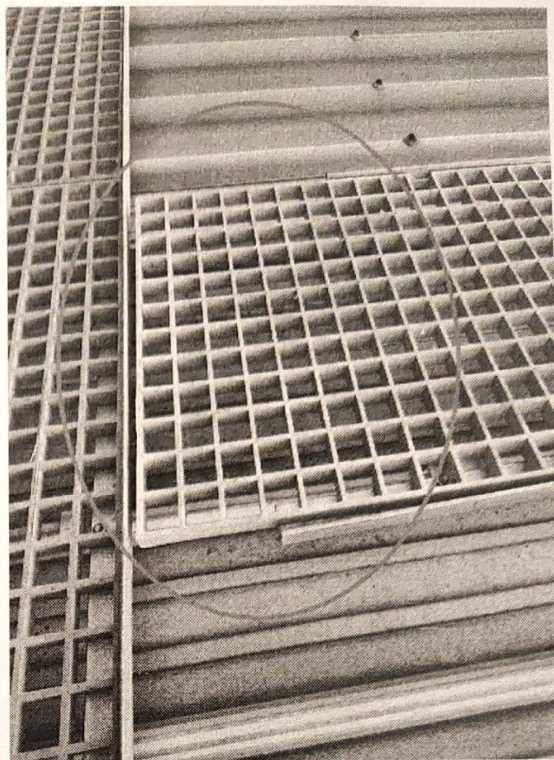
10、检修通道角钢铺放不到位。

图 10：检修通道角钢铺放不到位。

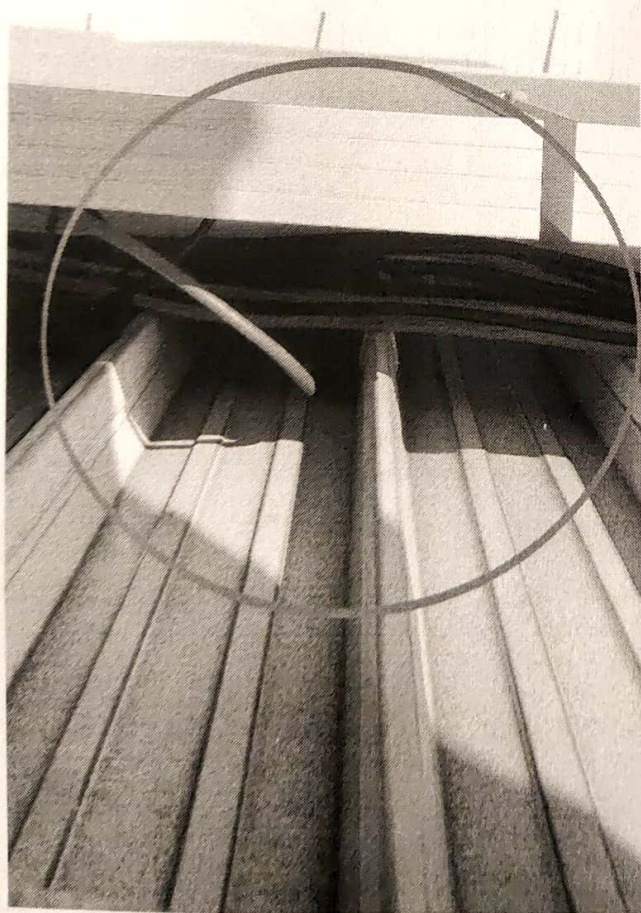
11、直流电缆未绑扎。

图 11：直流电缆未绑扎。

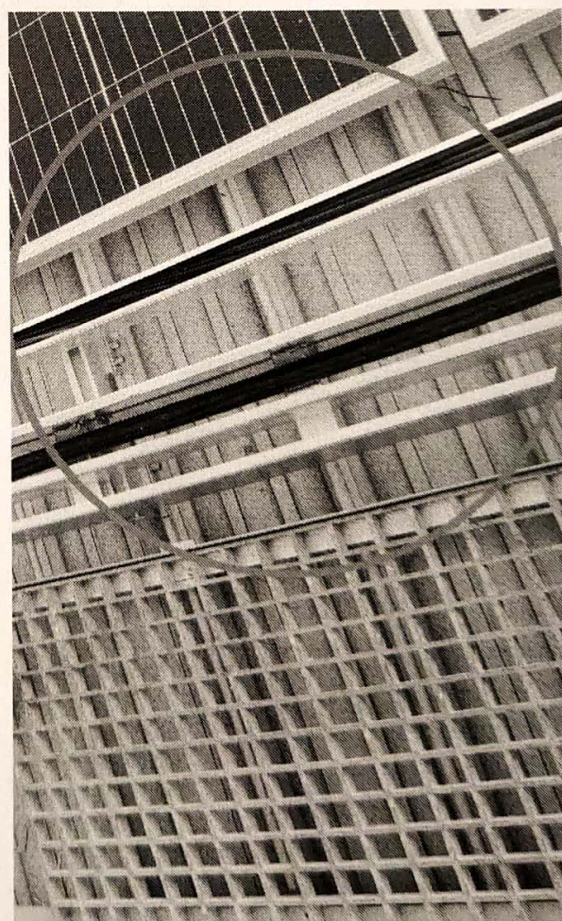
12、电缆桥架盖板未安装。

图 12：电缆桥架盖板未安装。
