# 监理工作联系单

工程名称: 承德滦平县光伏加电取暖改造工程 60MW 屋顶分布式光伏发电项目

编号: ZHJL-LXD-009

主题: 关于个别户用电站存在质量问题的相关事宜

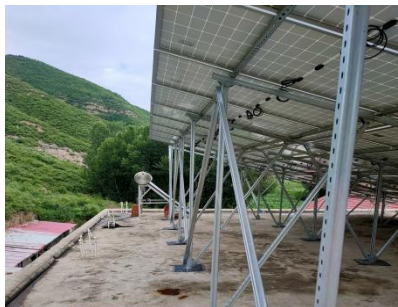
光伏支架后立柱无后背拉

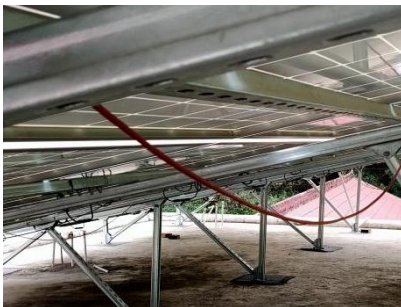
直流电缆未绑扎固定

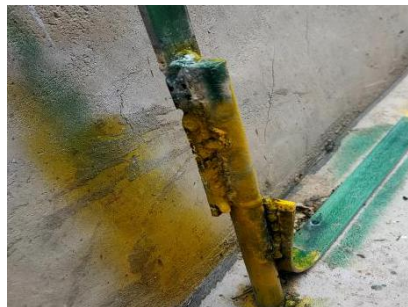
防雷接地焊接不合格

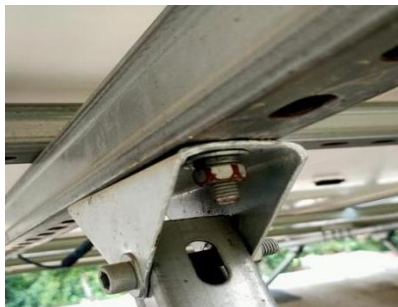
光伏支架连接螺栓返锈

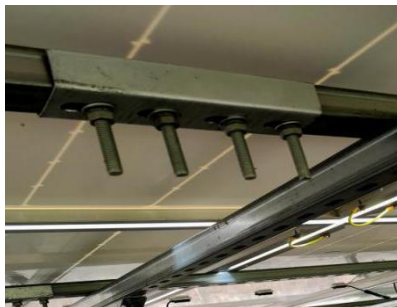
光伏支架连接螺栓不合格

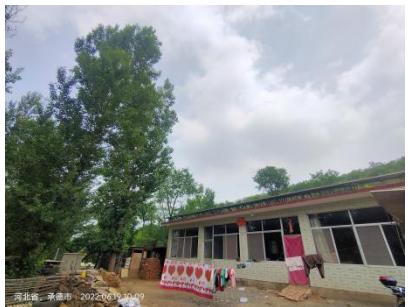
户用电站存在树木遮挡现象

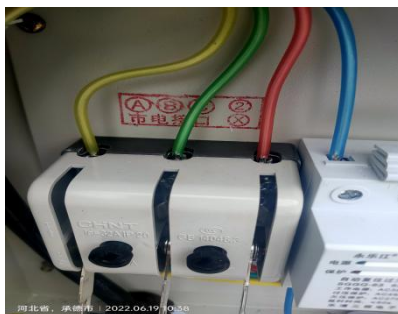
交流电缆无铜铝接头

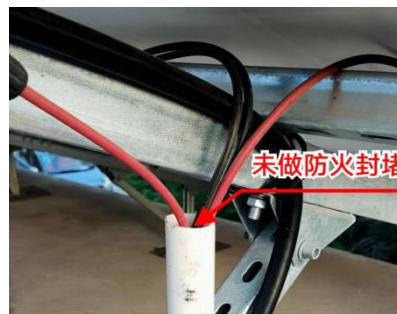
穿线管未做防火封堵

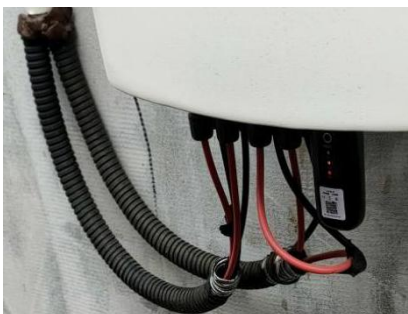
逆变器穿线管防火封堵不合格

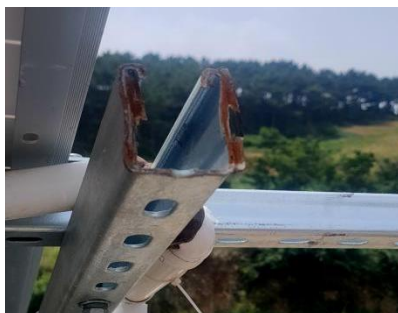
光伏支架防锈

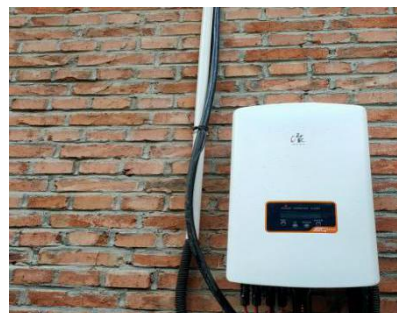
直流电缆绑扎固定不合格

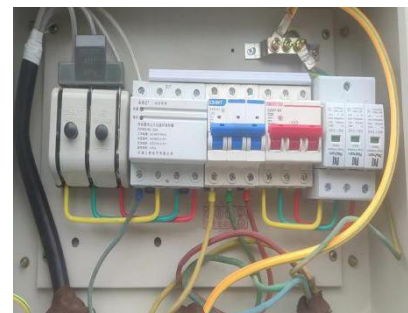
并网箱内布线太乱

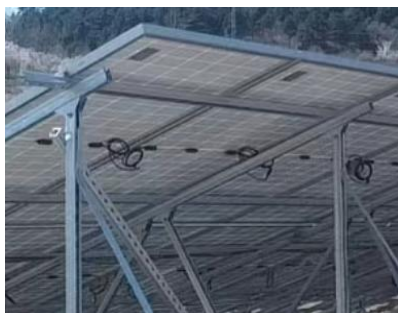
组件自带直流线圈没有解开

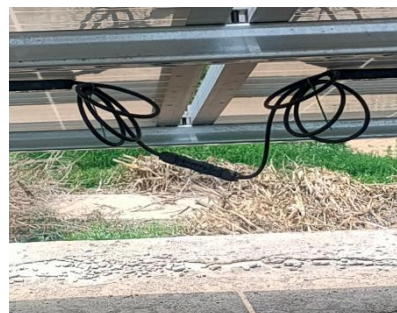
MC4 接头在组件间隙存在淋雨隐患

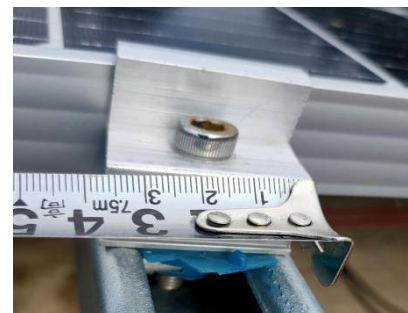
边压块长度不符合规范要求
