## 监理工作联系单

工程名称：常熟卡赫屋顶 993.6kWp 分布式光伏发电项目

编号：ZHJL-LXD-003

事由：关于消缺整改事宜

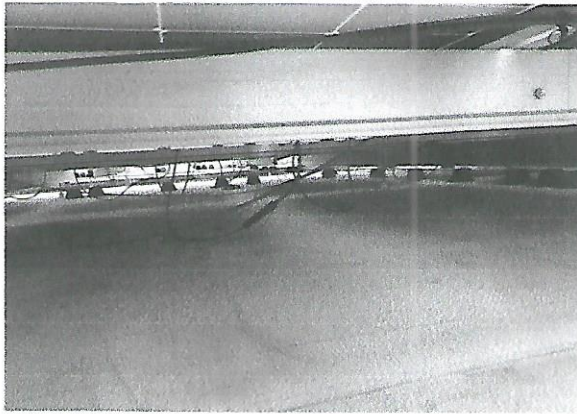
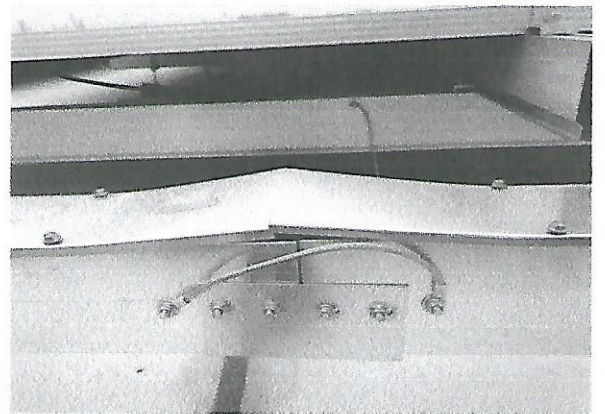
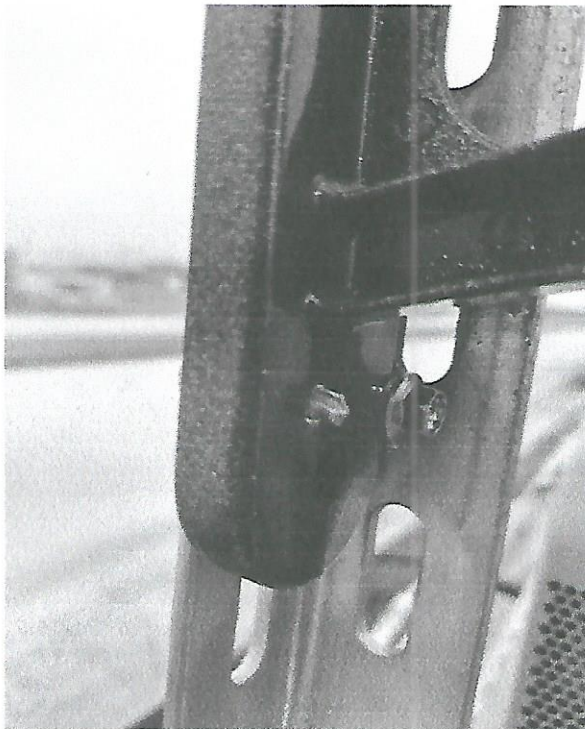
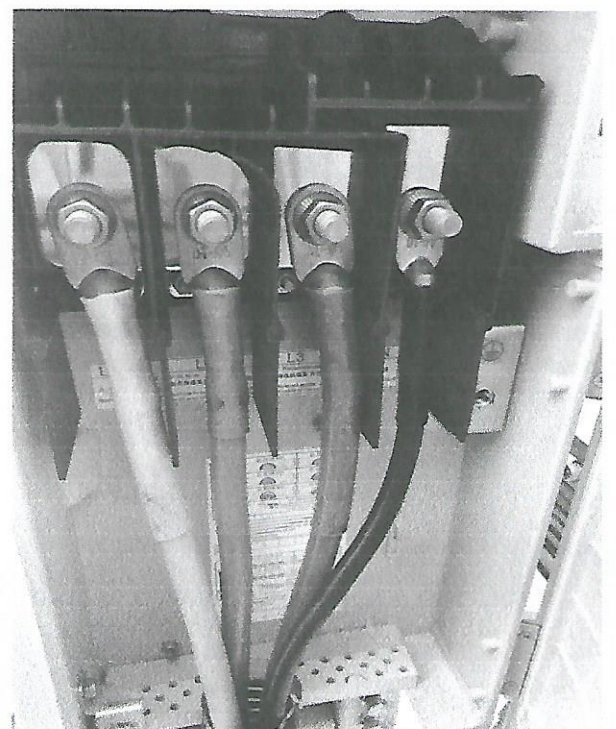
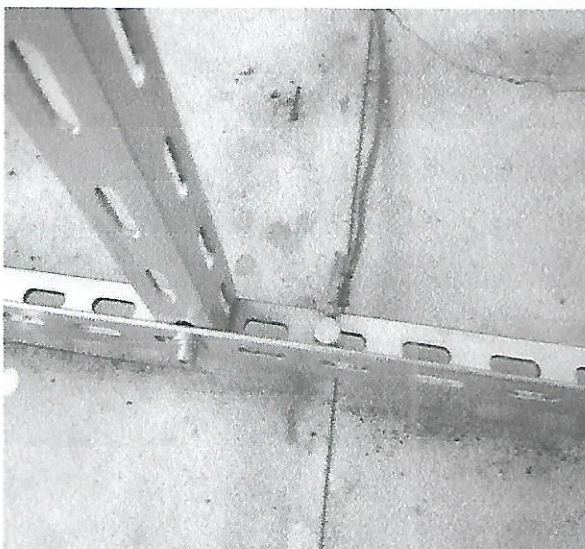
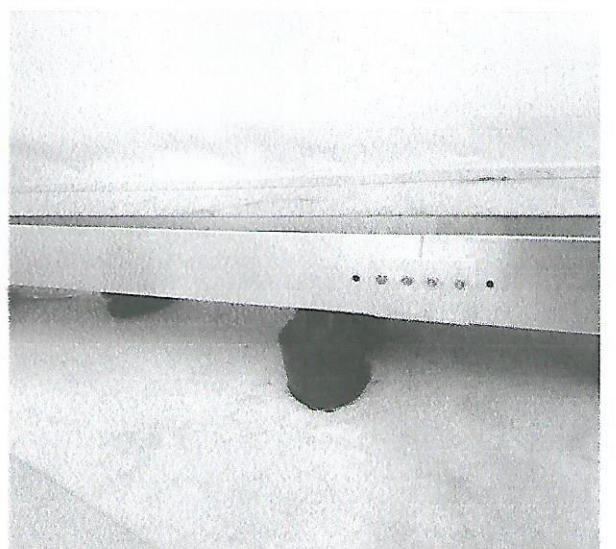
- 1、有部分组件（第一批）背板线较长，背板线未绑扎掉落在屋面上；
- 2、3#、7#逆变器接地线铜鼻子未压紧，7#逆变器雨棚螺丝松动；
- 3、有个别的桥架底座损坏，电缆桥架未与屋面防雷网做可靠接地；桥架盖板应粘贴或喷涂警示标语；
- 4、逆变器交、直流电缆穿管未防火封堵，交流电缆两端应挂电缆标识牌；
- 5、屋面东南角区域一个方阵组件排列不整齐，压块缝隙较大；
- 6、屋面东边中间天窗右侧区域漏水，应尽快查找漏水点进行修补；
- 7、逆变器及上下爬梯位置应粘贴安全警示标牌；
- 8、施工人员离场前应将屋面清扫一遍；

以上问题要求施工单位引起重视，尽快完成消缺整改工作，人员进入厂区时要严格遵守厂区防疫要求，同时做好自身防护。
