# 工程联系单

| 标题 | 界首格凯晨节能科技有限公司 500kWp 分布式光伏发电（鸿森塑业）项目组件到货检测 | | | | |

# 光伏电站（到货检）检测报告

项目名称：安徽鸿森塑业分布式光伏电站发电项目

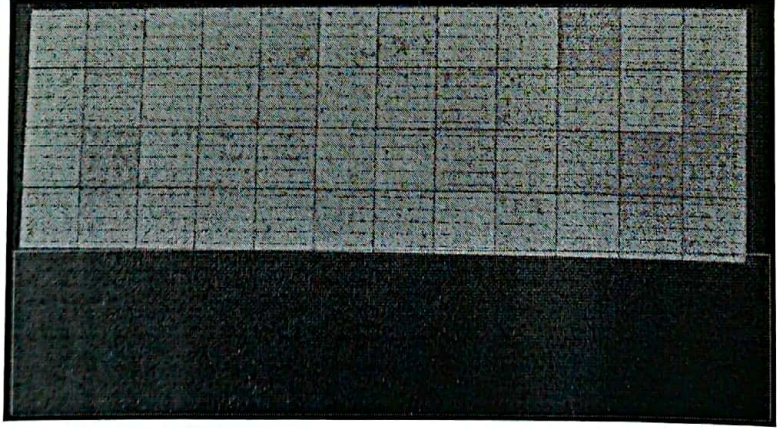
| 项目名称 | 组件 EL 检测 | |
|---|---|---|
| F4072P08104034821 | 二极管故障 | 不合格 |

| EL 检测图片统计 | | |
|---|---|---|
| F4072P08104034<br>821 | | 二极管故障 |

界首格凯晨节能科技有限公司 500kWp 分布式光伏发电（鸿森塑业）项目组件于 2022 年 6 月 27 日发货至安徽鸿森项目现场，现场发现 2 块组件爆片，EPC 单位第一时间进行到货检测（检测报告隐裂率为 0），建设单位委派现场负责人秦红强于 2022 年 6 月 29 日到达现场配合现场检测，现场共计检测 110 片组件，其中 2 块外力导致爆片，29 块接线盒故障，0 块隐裂，现场和 EPC 单位沟通后 2 块爆片和 29 块接线盒故障组件由建设单位维修后满足使用条件安装，其他组件正常使用，如 EPC 单位对该批组件的隐裂还有异议，可以在组件吊装屋顶前继续进行抽检，鉴于现场屋面安装进度和组件到货检测时间，建设单位同意因组件检测耽误的工期进行延长，合同工期延长 7 天。并要求 EPC 单位加快施工进度，将之前因加固工作导致的工期滞后时间赶上来。

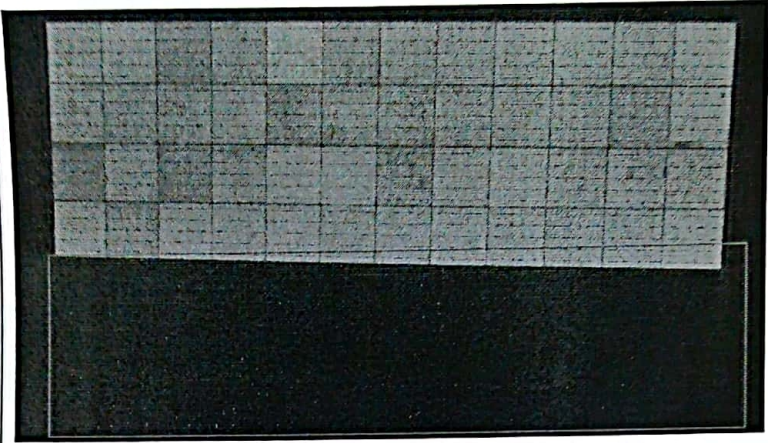
| 项目名称 | 组件 EL 检测 | |
|---|---|---|
| F4072P07902034821 | 二极管故障 | 不合格 |

| EL 检测图片统计 | | |
|---|---|---|
| F4072P07902034<br>821 | | 二极管故障 |

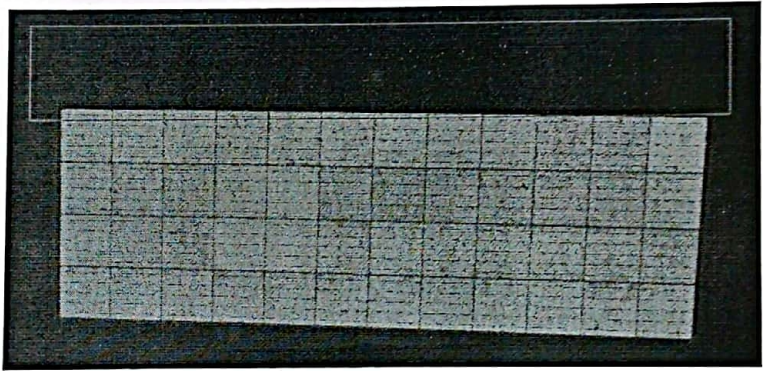
| 项目名称 | 组件 EL 检测 | |
|---|---|---|
| F4072P07123034821 | 二极管故障 | 不合格 |

| EL 检测图片统计 | | |
|---|---|---|
| F4072P07123034<br>821 | | 二极管故障 |
