## 监理工作联系单

工程名称:华达新能源招远齐山镇 150MW 农光互补光伏发电项目 (一期 80MW)

编号: HDZQ-ZHJL-LXD-014

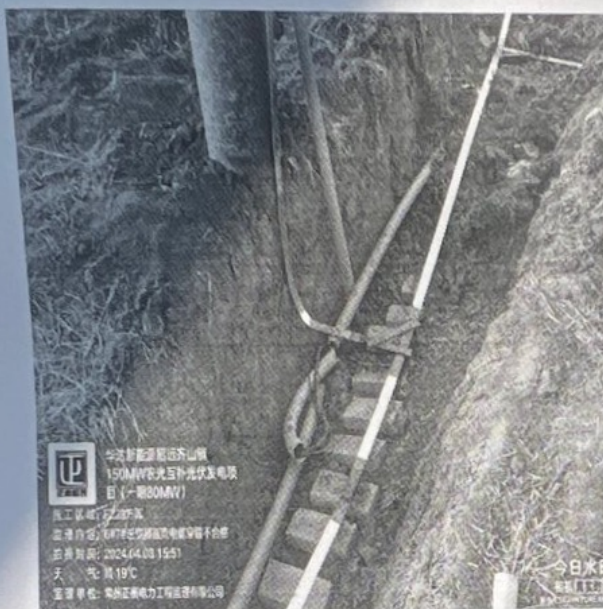
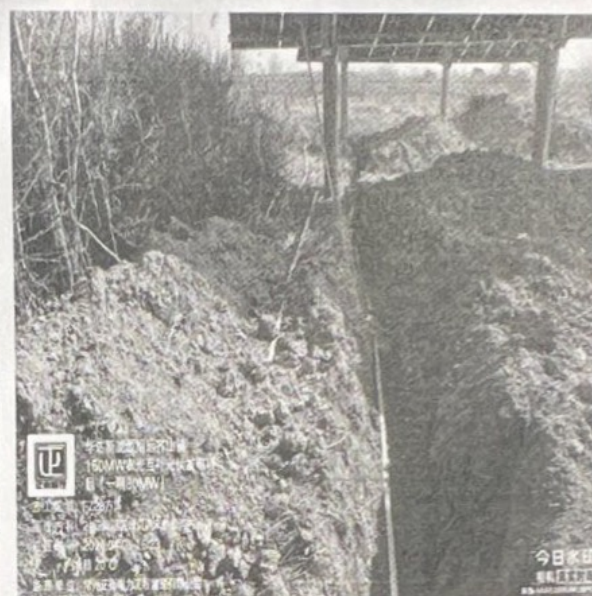
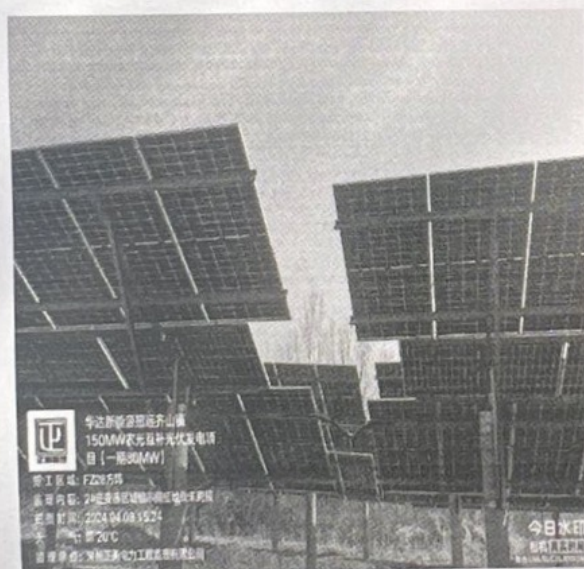
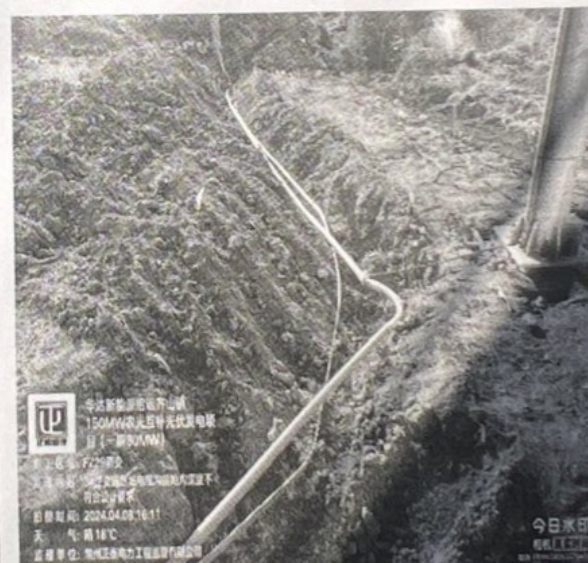
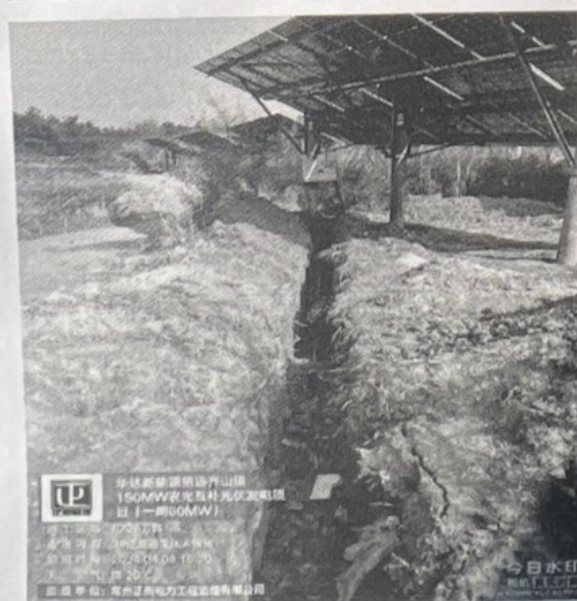
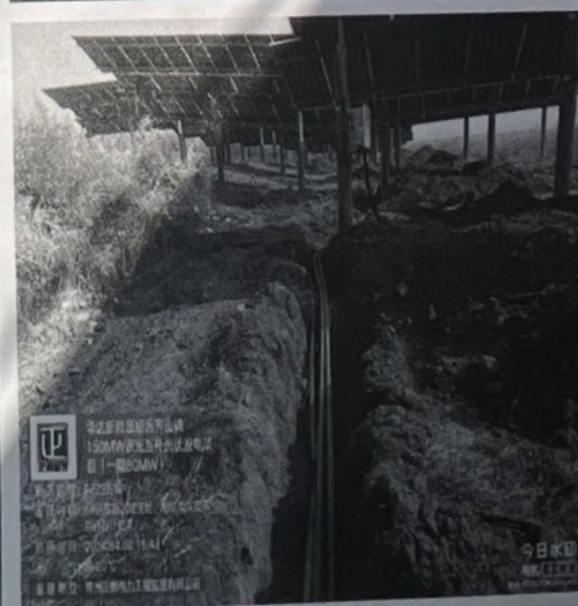
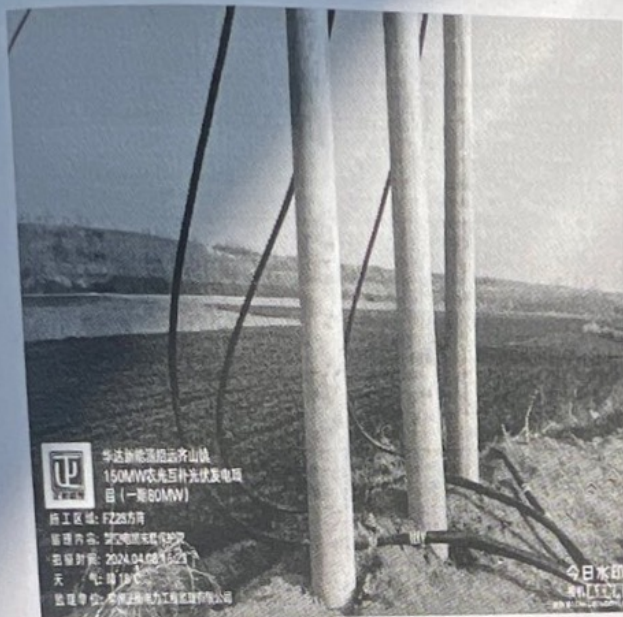
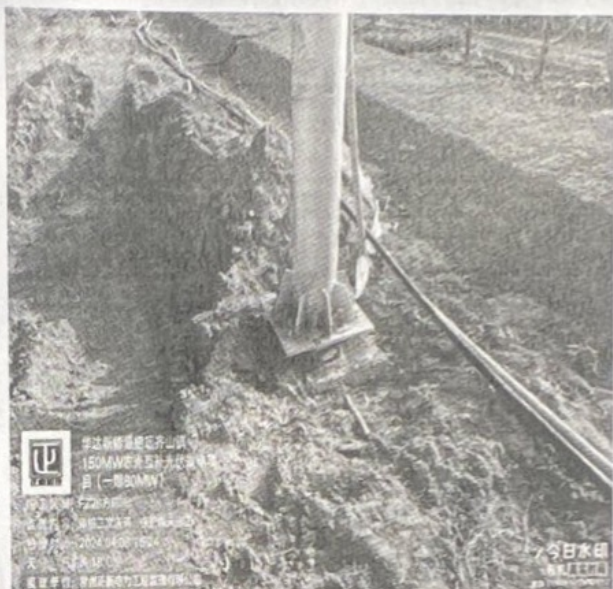
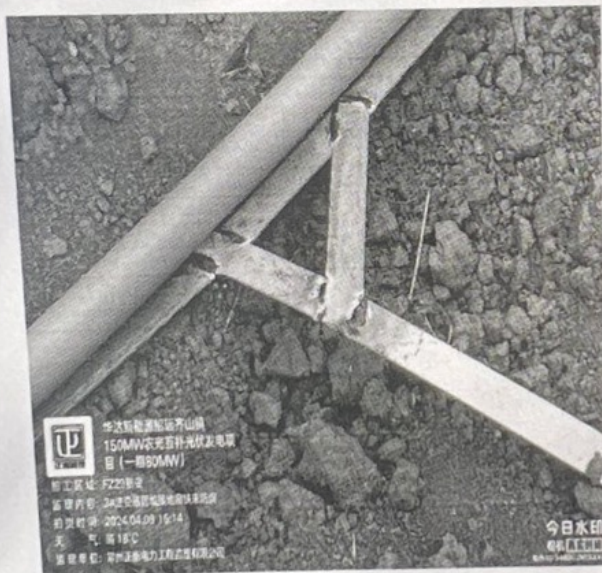
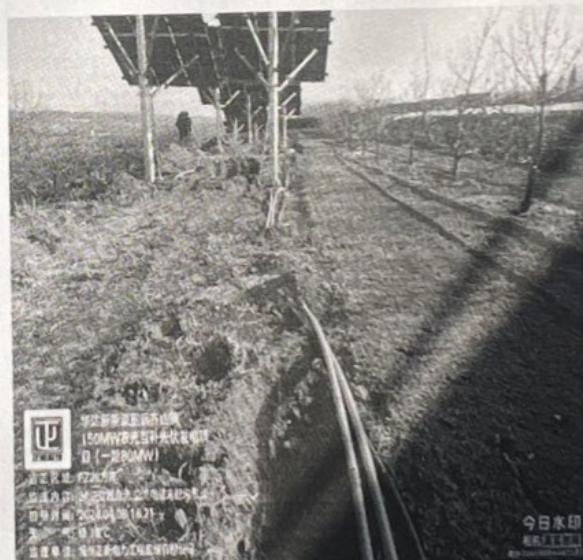
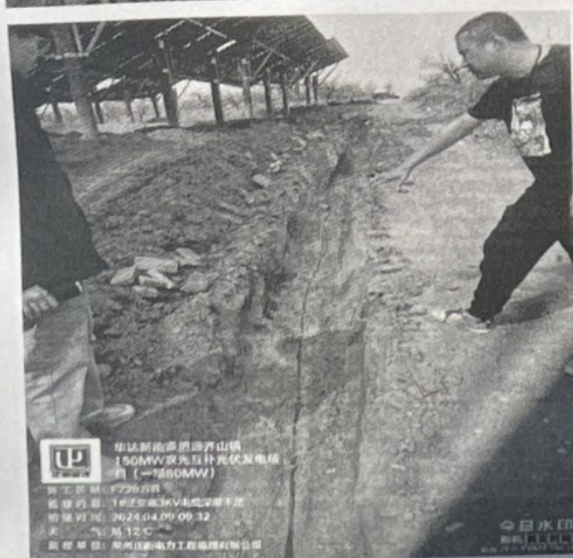
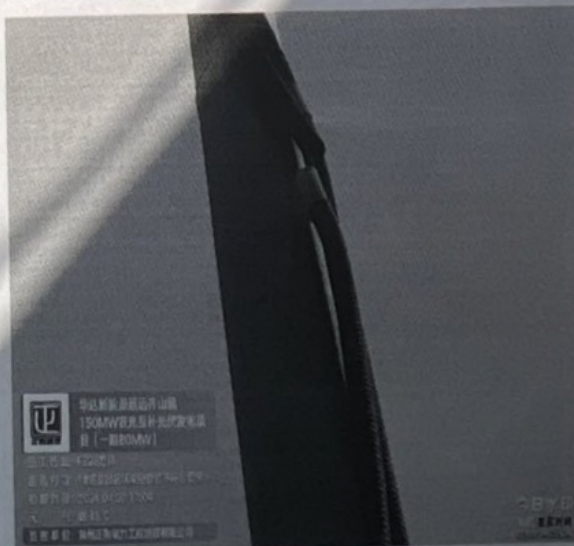
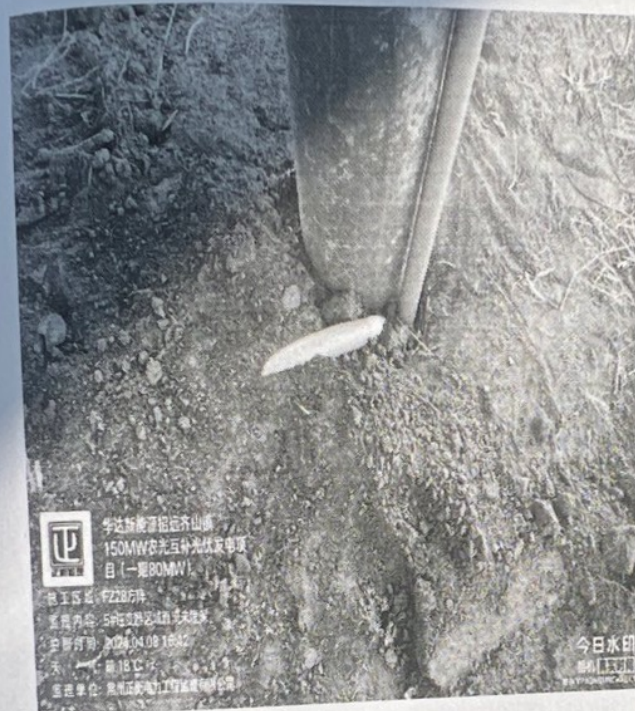
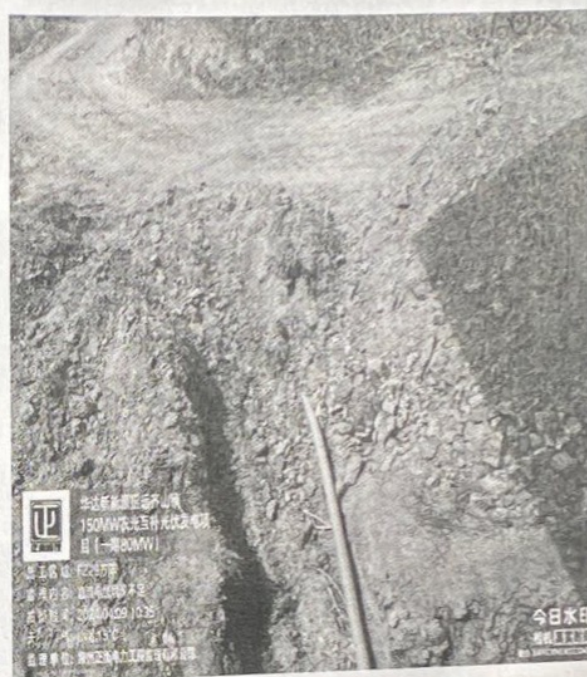
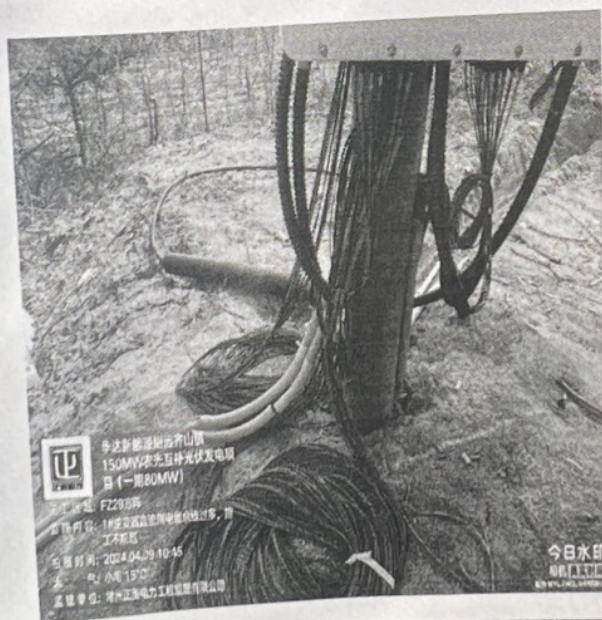
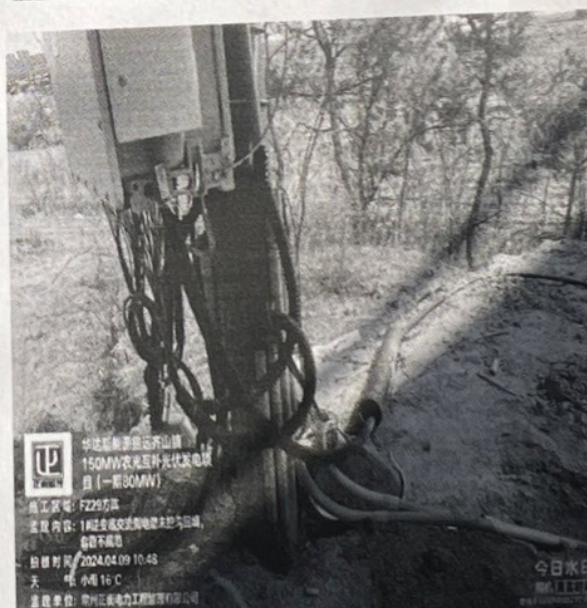
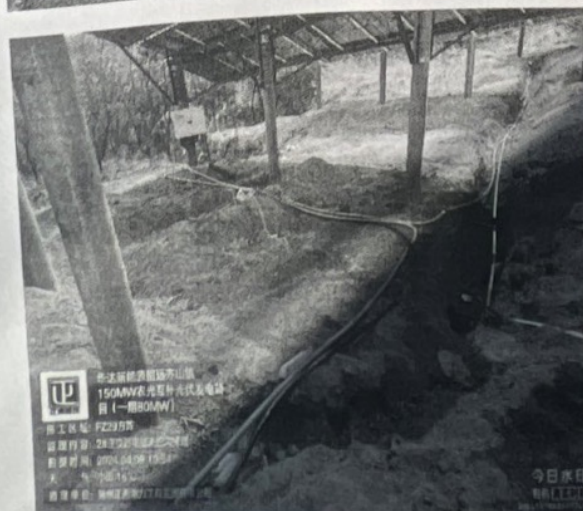
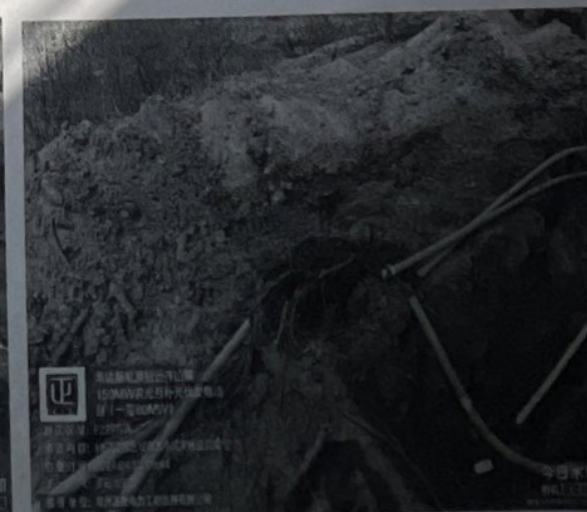
(附现场照片)

内容: 2024 年 4 月 9 日检查 FZ28、FZ29 方阵发现存在以下质量、安全问题:

- 1、FZ28 方阵 2#逆变器区域 3kV 电缆有一段没有铺砖;。
- 2、FZ28 方阵 2#、3#逆变器区域直流电缆未敷设完成, 电缆线管摆放在地面; 组串之间接地线未跨接;
- 3、FZ28、FZ29 方阵控制器未接地, 监控器线管未绑扎固定;
- 4、FZ28 方阵 6#、7#逆变器区域接地沟、电缆沟深度不符合设计要求;
- 5、FZ28 方阵直流电缆穿管不合格, 线管连接处脱开, 电缆外露;
- 6、FZ28 方阵架空 3kV 电缆未套保护管, 1#逆变器区域架空电缆套管不符合要求;
- 7、FZ28 方阵 2#、3#、4#、5#、6#、7#逆变器区域电缆沟未回填;
- 8、FZ28、FZ29 方阵单桩二次浇筑、保护帽、接地未施工完成;
- 9、FZ28、FZ29 方阵逆变器直流侧电缆接线不规范, 管口未封堵, 直流电缆未套软管;
- 10、FZ28 方阵 5#逆变器区域直流线管裸露在地面;
- 11、FZ28、FZ29 方阵接地环网路线范围与图纸不符;
- 12、FZ28 方阵 1#逆变器 3kV 电缆深度不符合设计要求;
- 13、FZ29 方阵 2#、3#逆变器区域接地沟、电缆沟不符合设计要求;
- 14、FZ29 方阵 3#逆变器区域直流电缆未绑扎固定;
- 15、FZ29 方阵 1#、3##逆变器区域接地焊接未防腐;
- 16、FZ29 方阵 1#逆变器区域直流电缆敷设未完成;
- 17、FZ29 方阵 1#逆变器区域组串之间接地线未跨接;
- 18、FZ29 方阵 4#逆变器区域电缆未挖沟填埋;

以上问题请你单位高度重视, 立即按照规范及设计图纸要求进行整改消缺, 消除质量及安全隐患, 整改合格后报监理复验。
