## 监理工作联系单

工程名称: 华达新能源招远齐山镇 150MW 农光互补光伏发电项目 (一期 80MW)

编号: HDZQ-ZHJL-LXD-015

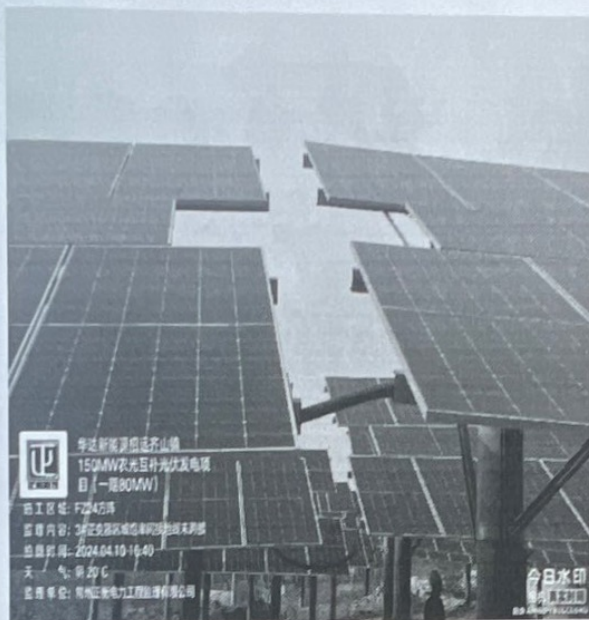
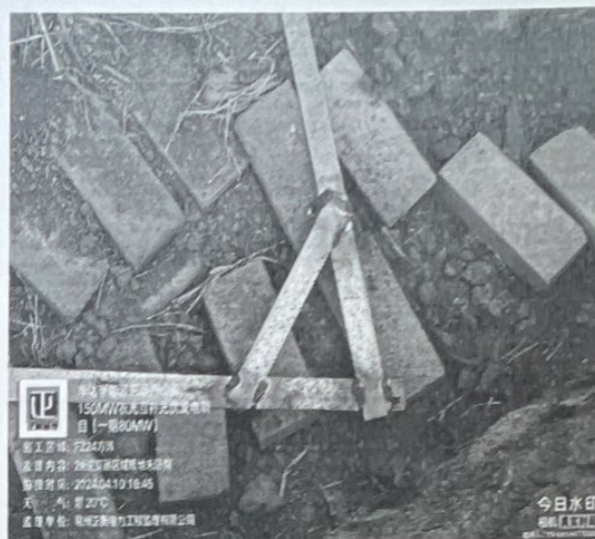
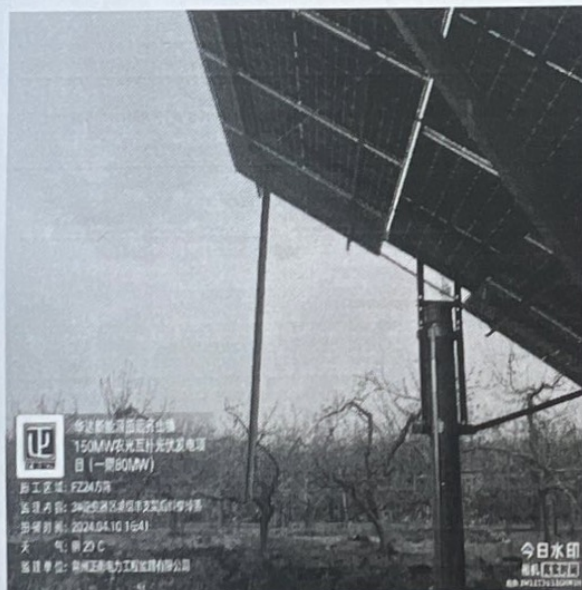
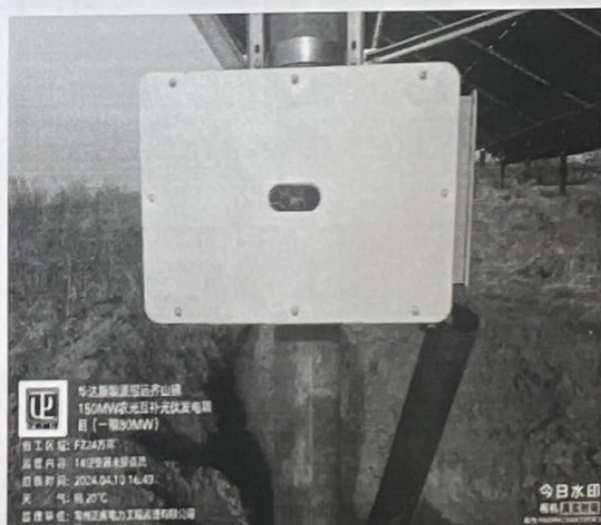
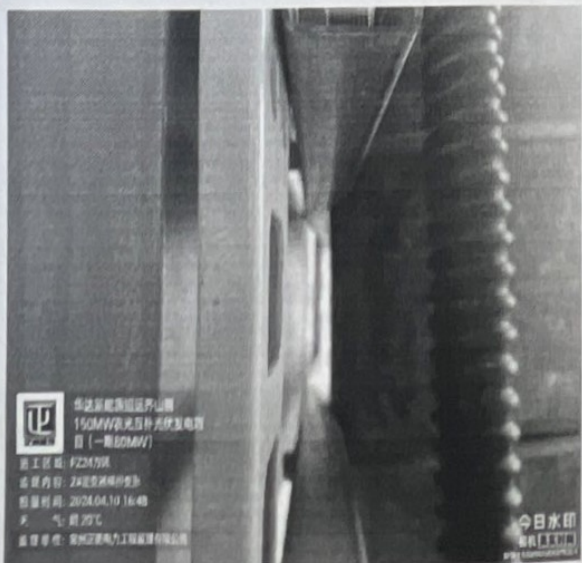
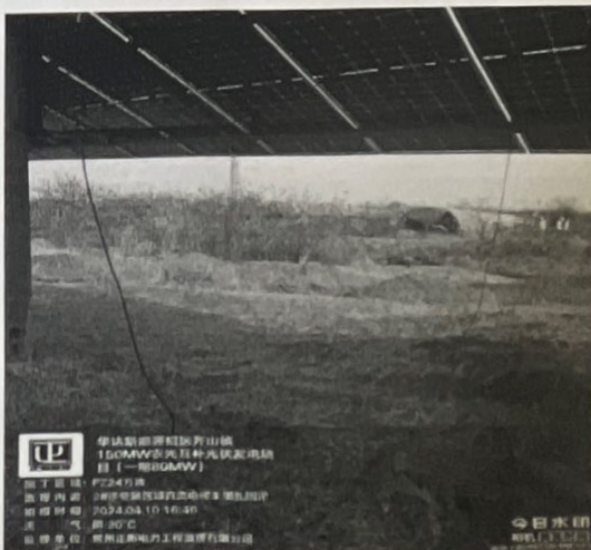
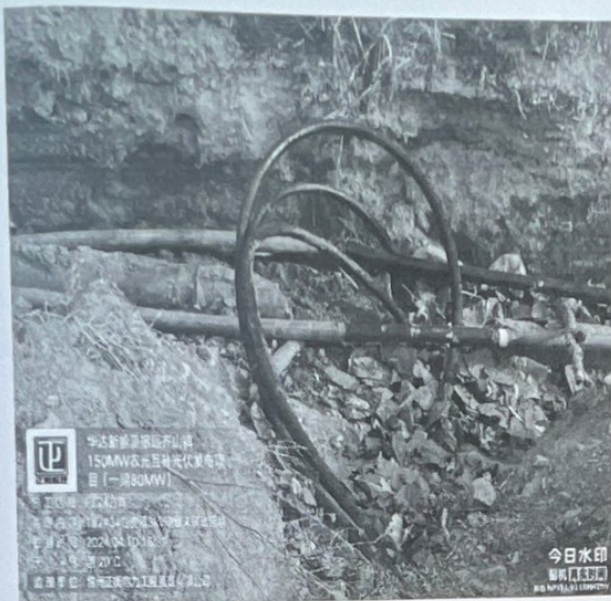
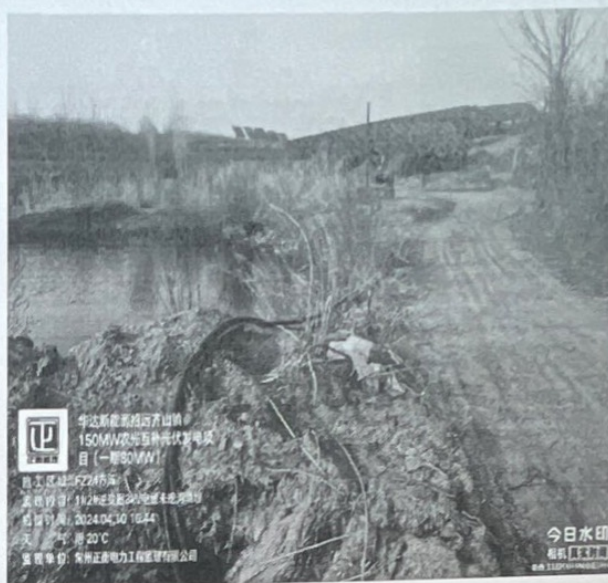
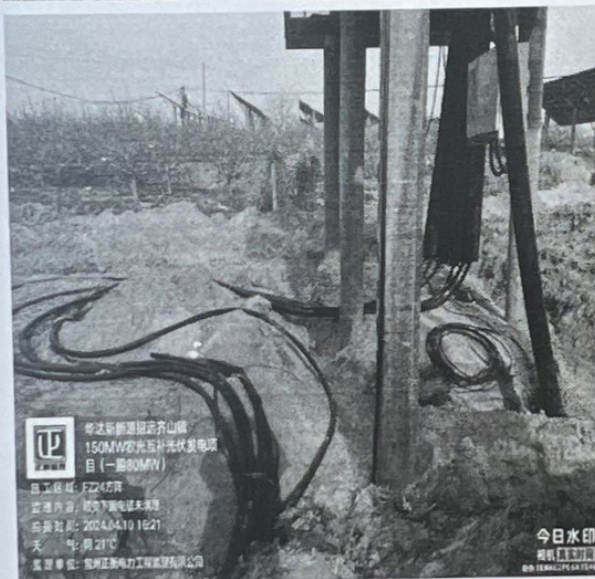
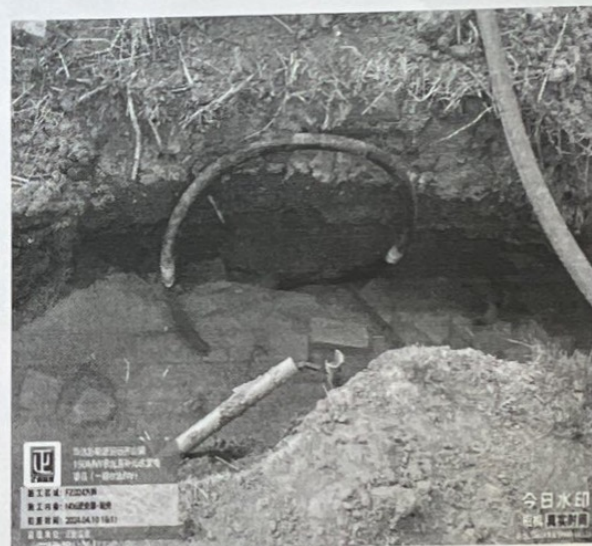
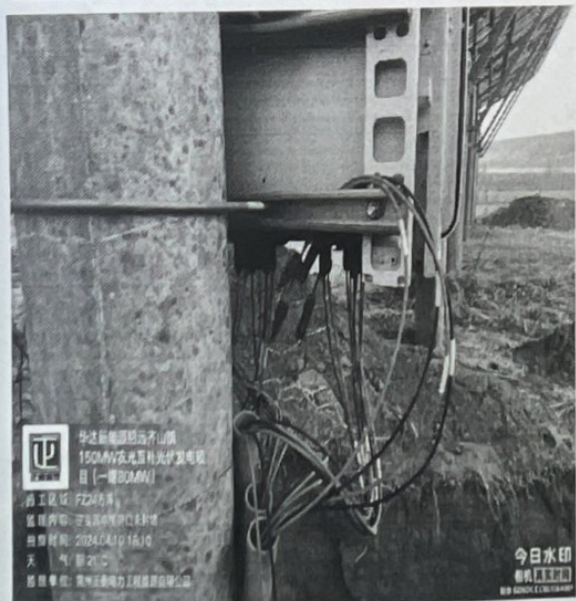
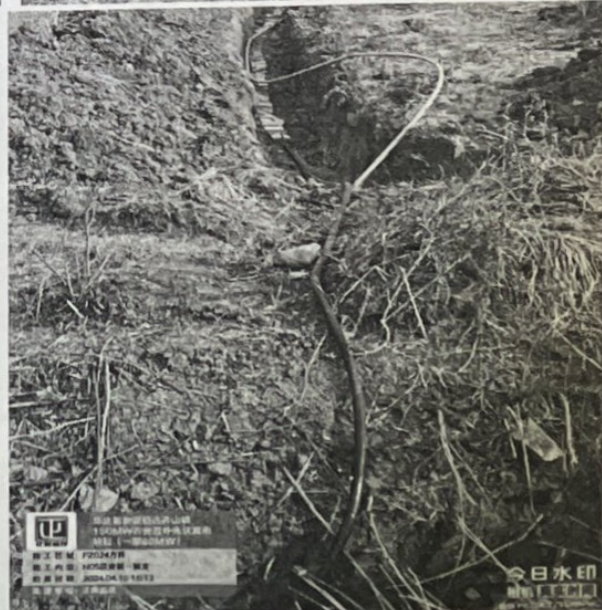
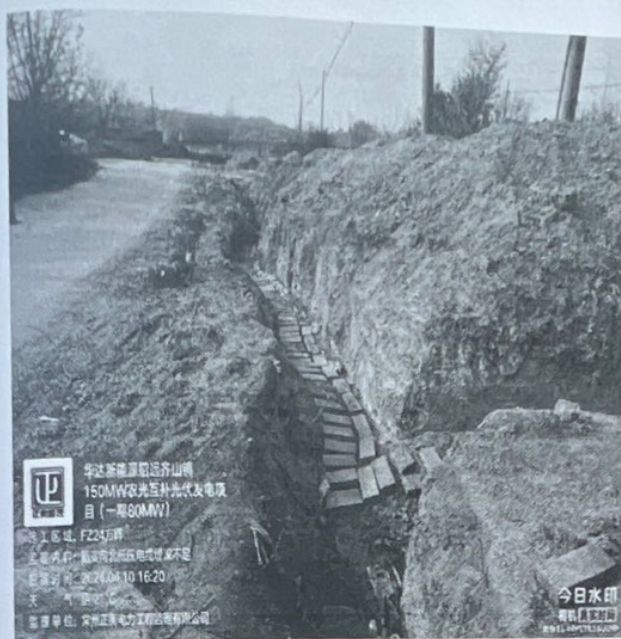
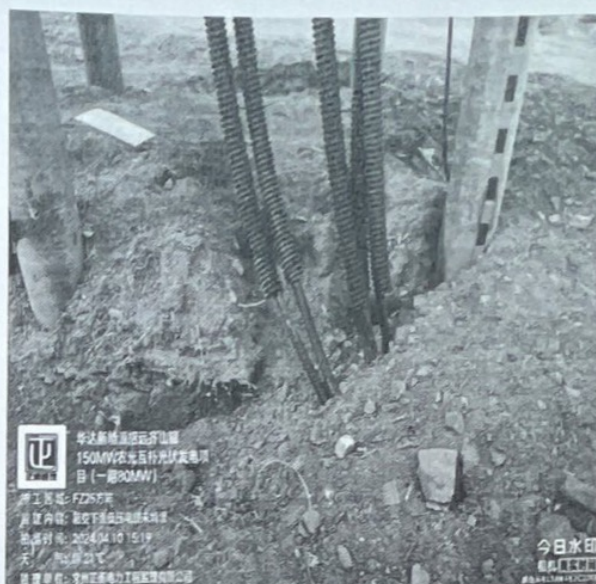
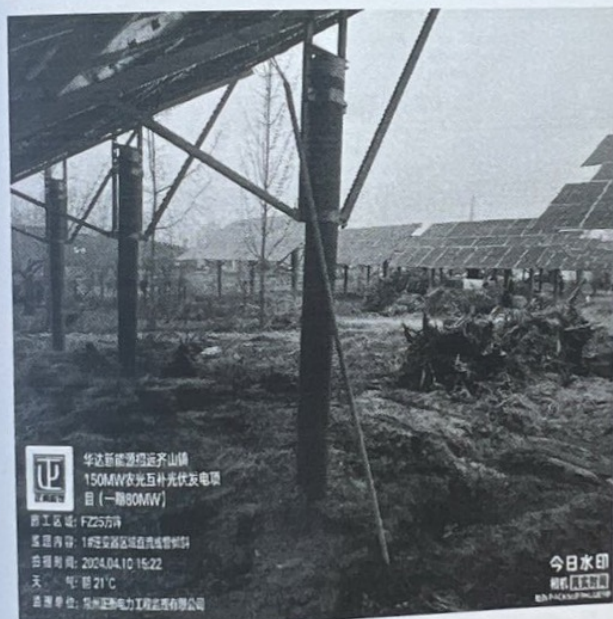
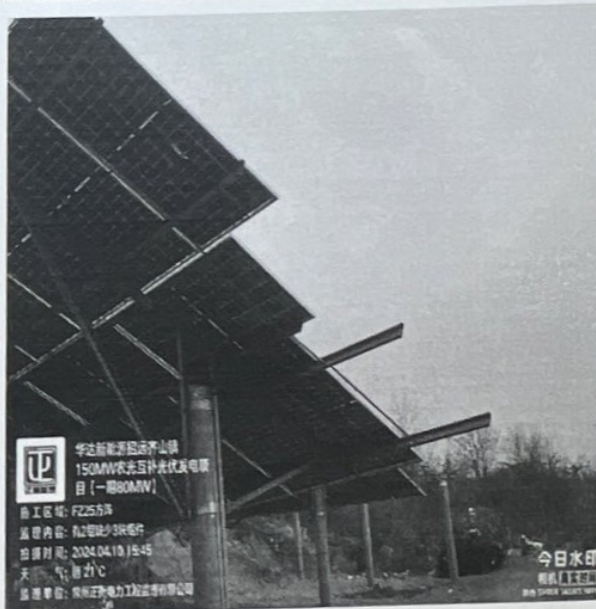
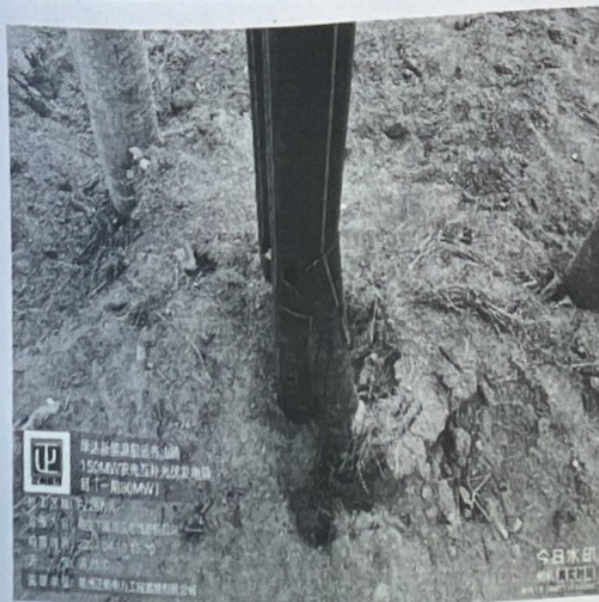
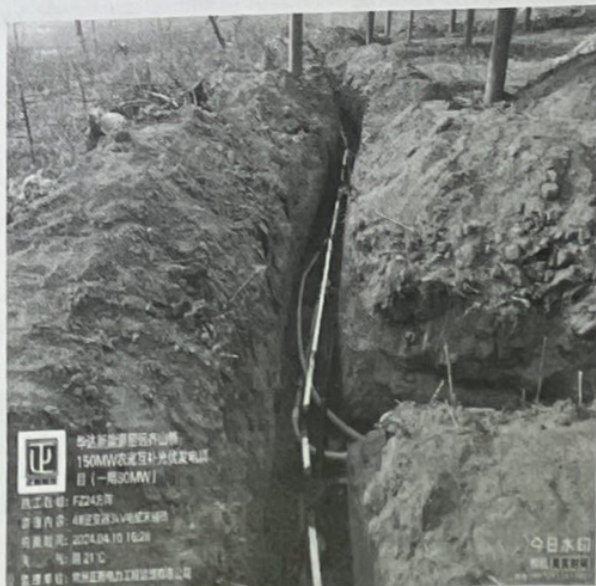
(附现场照片)

内容: 2024 年 4 月 10 日检查光伏区 FZ24、FZ25 方阵发现存在以下质量、安全问题:

- 1、FZ24 方阵 1#、2#逆变器 3kV 电缆有一段没有挖沟填埋, 1#、2#、3#逆变器电缆有一段没铺砖回填;
- 2、FZ24 方阵 1#逆变器直流电缆未接线;
- 3、FZ24、FZ25 方阵控制器未接地, 监控器线管未绑扎固定;
- 4、FZ24 方阵箱变向北低压电缆埋深不符合设计要求, 箱变下面电缆裸露在地面;
- 5、FZ24 方阵 2#、4#逆变器区域直流电缆未绑扎固定;
- 6、FZ24 方阵部分逆变器支架横担变形;
- 7、FZ24 方阵电缆沟未回填, 组串之间接地线未跨接, 逆变器电缆管口未封堵;
- 8、FZ24 方阵单桩二次浇筑、保护帽未施工完成;
- 9、FZ24 方阵 2#逆变器区域接地未防腐;
- 10、FZ24 方阵 3#逆变器区域组串支架后斜撑掉落;
- 11、FZ24 方阵 4#逆变器附近 3kV 电缆未铺砖;
- 12、FZ24 方阵 6#逆变器 3kV 电缆余缆外露, 5#逆变器交直流电缆有一段未挖沟填埋;
- 13、FZ25 方阵组串缺少 3 块组件;
- 14、FZ25 方阵部分光伏区组串接地未形成环网;
- 15、FZ25 方阵逆变器交直流线管未封堵;
- 16、FZ25 方阵 1#逆变器区域直流线管倾斜;
- 17、FZ25 方阵箱变下面高压电缆套管损坏, 低压电缆未回填;

以上问题请你单位高度重视, 立即按照规范及设计图纸要求进行整改消缺, 消除质量及安全隐患, 整改合格后报监理复验。
