## 监理工作联系单

工程名称:华达新能源招远齐山镇 150MW 农光互补光伏发电项目 (一期 80MW)

编号: HDZQ-ZHJL-LXD-017

内容: 监理对光伏区 FZ22、FZ23 方阵检查时发现存在以下质量、安全问题:

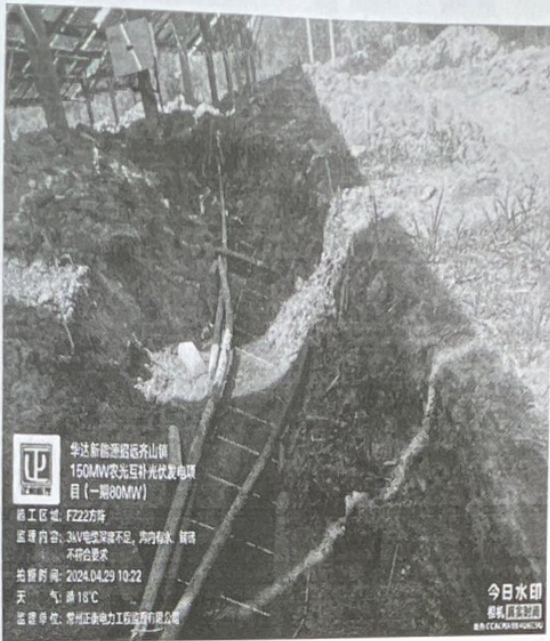
- 1、FZ22 方阵有一处直流电缆架空敷设 (设计埋地)。
- 2、FZ22 方阵敷设的直流线管深度不符合设计要求;
- 3、FZ22 方阵电缆沟未回填, 敷设在沟内的 3kV 电缆深度不符合设计要求, 铺砖不符合规范要求;
- 4、FZ22 方阵直流电缆未绑扎固定;
- 5、FZ22、FZ23 方阵扁铁未按照设计要求绑扎固定, 接地环网未按设计要求完成;
- 6、FZ22 方阵箱变低压电缆未固定, 监控线未绑扎固定;
- 7、FZ22 方阵 2#逆变器区域后斜撑变形, 1#逆变器区域前斜撑掉落;
- 8、FZ22 方阵 3kV 电缆架空未完成;
- 9、FZ23 方阵 5#逆变器区域组串间接地线断开;
- 10、FZ23 方阵 1#、2#逆变器 3kV 电缆直埋深度不符合设计要求;
- 11、FZ23 方阵直流电缆未绑扎固定; 逆变器直流电缆不符合要求。
- 12、FZ23 方阵电缆沟、接地沟未回填。

华达新能源招远齐山镇  
150MW农光互补光伏发电项目（一期80MW）  
施工区：F222万序  
监理内容：3KV电缆敷设不足，沟内积水，砖块  
不符合要求  
拍摄时间：2024.04.29 10:22  
天气：晴 18℃  
监理单位：常州正源电力工程监理有限公司

以上问题你单位应高度重视, 立即组织施工, 按照规范及设计图纸要求进行整改消缺, 消除质量及安全隐患。

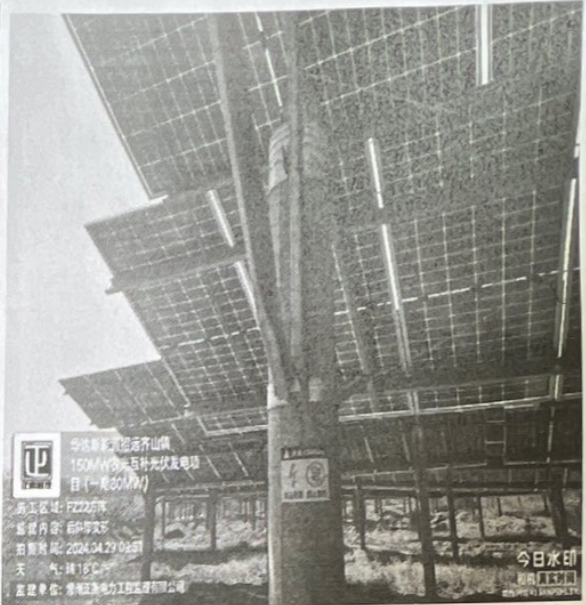
华达新能源招远齐山镇  
150MW农光互补光伏发电项目（一期80MW）  
施工区：F222万序  
监理内容：后部安装5  
拍摄时间：2024.04.29 09:55  
天气：晴 18℃  
监理单位：常州正源电力工程监理有限公司

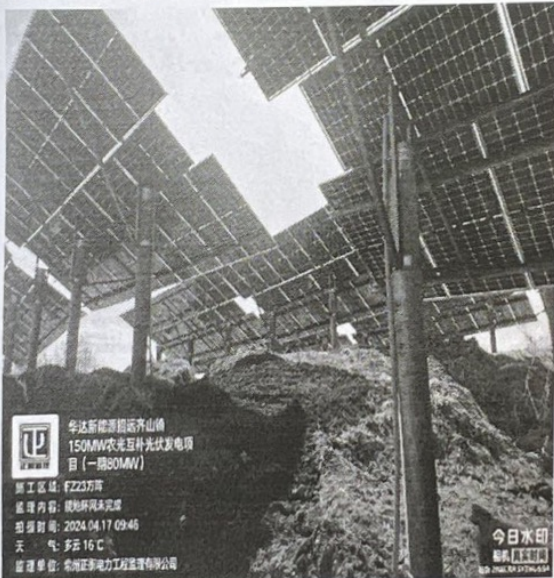
华达新能源招远齐山镇  
150MW农光互补光伏发电项目（一期80MW）  
施工区：F223万序  
监理内容：接地网网孔未焊接  
拍摄时间：2024.04.17 09:46  
天气：多云 16℃  
监理单位：常州正源电力工程监理有限公司

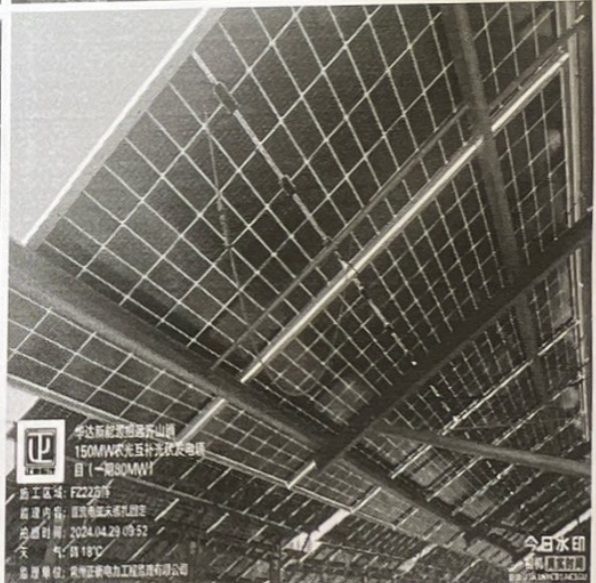
华达新能源招远齐山镇  
150MW农光互补光伏发电项目（一期80MW）  
施工区：F222万序  
监理内容：后部安装5  
拍摄时间：2024.04.29 09:52  
天气：晴 18℃  
监理单位：常州正源电力工程监理有限公司

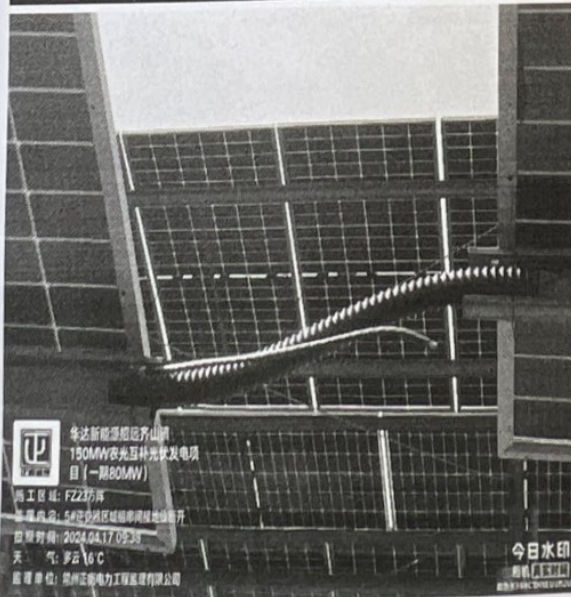
华达新能源招远齐山镇  
150MW农光互补光伏发电项目（一期80MW）  
施工区：F223万序  
监理内容：5#逆变器区域接地网网孔未焊接  
拍摄时间：2024.04.17 09:38  
天气：多云 16℃  
监理单位：常州正源电力工程监理有限公司

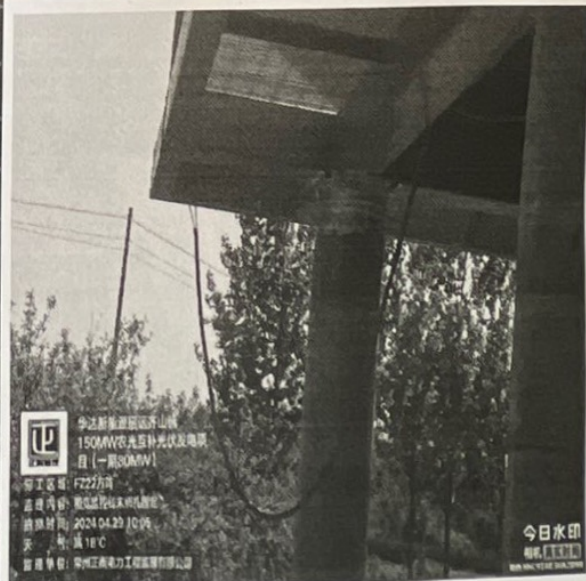
华达新能源招远齐山镇  
150MW农光互补光伏发电项目（一期80MW）  
施工区：F223万序  
监理内容：接地网网孔未焊接  
拍摄时间：2024.04.29 10:04  
天气：晴 18℃  
监理单位：常州正源电力工程监理有限公司
