## 光伏区分项工程预验收整改单

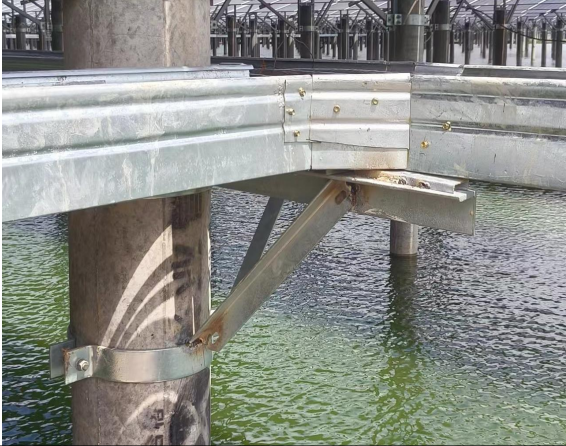
| 整改问题 | 电缆桥架支架焊口处未做防腐处理 | |

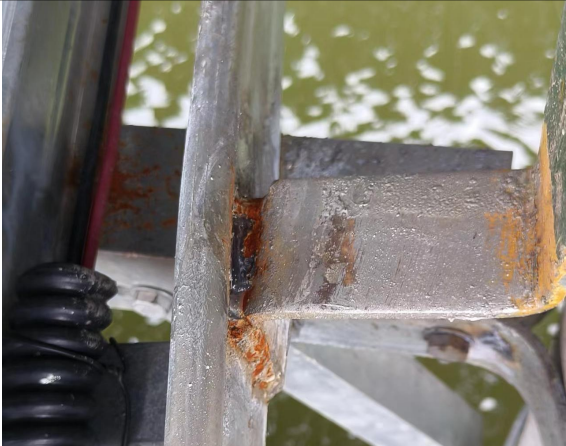
| 整改问题 | 防雷接地扁钢与电缆桥架焊接处防腐处理不到位 | |

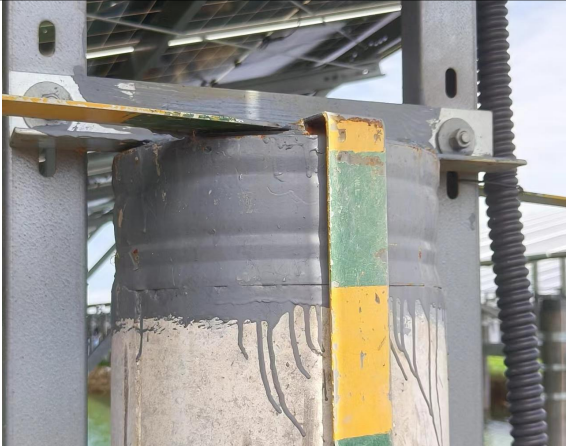
| 整改问题 | 防雷接地扁钢存在返锈的现象 | |

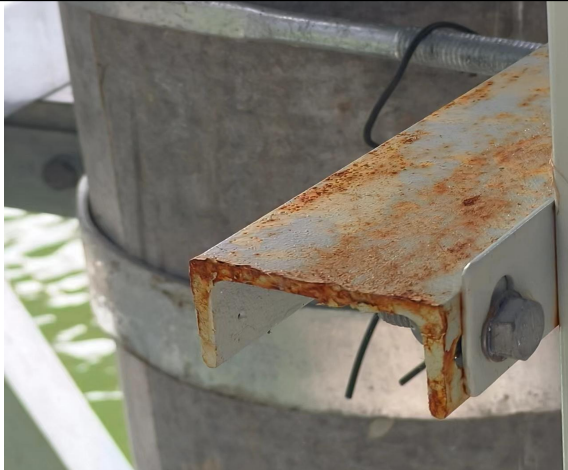
| 整改问题 | 固定汇流箱的槽钢存在防锈的现象 | |

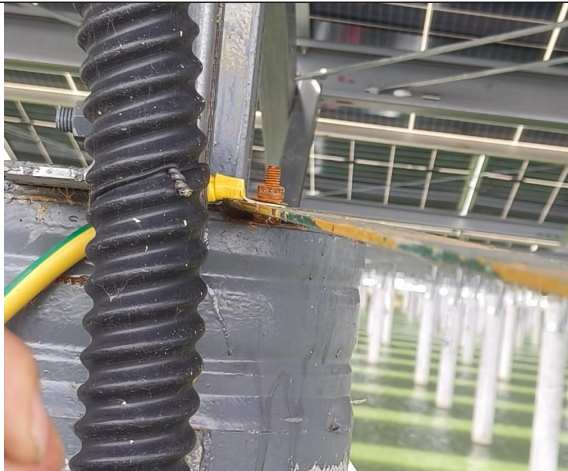
| 整改问题 | 固定汇流箱接地线的螺栓存在防锈现象 | |

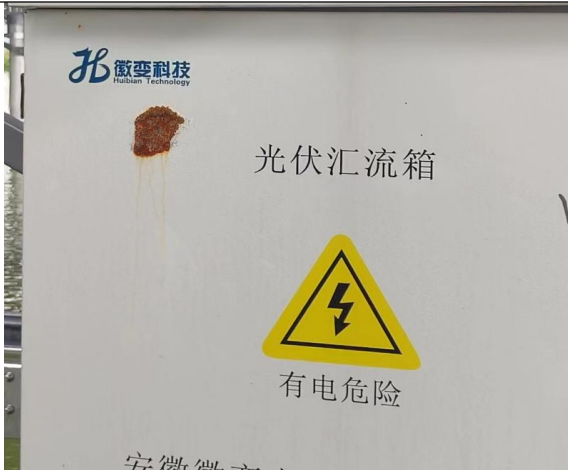
| 整改问题 | 汇流箱门存在返锈的现象 | |

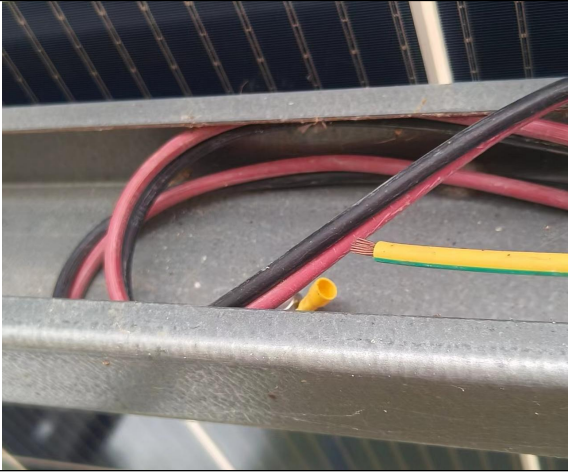
| 整改问题 | 组件与支架间的等电位连接线存在脱落的现象 | |

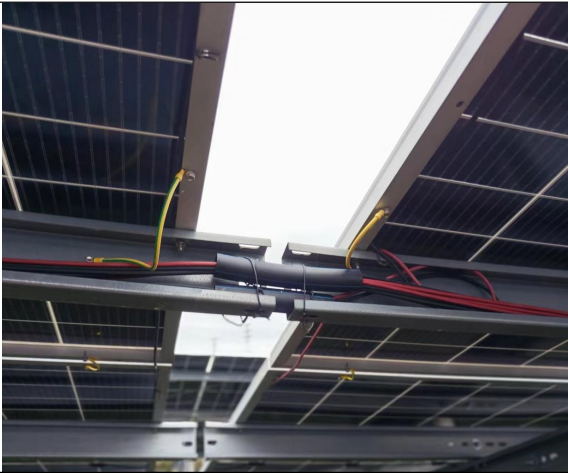
| 整改问题 | 穿线管安装不规范 | |

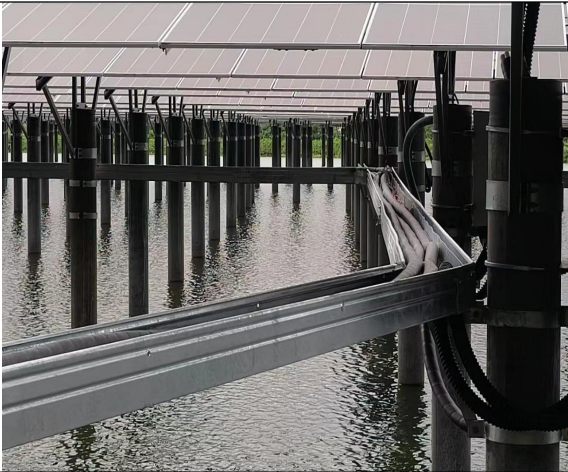
| 整改问题 | 电缆桥架安装不规范个别屏蔽隔板存在装反的现象 | |

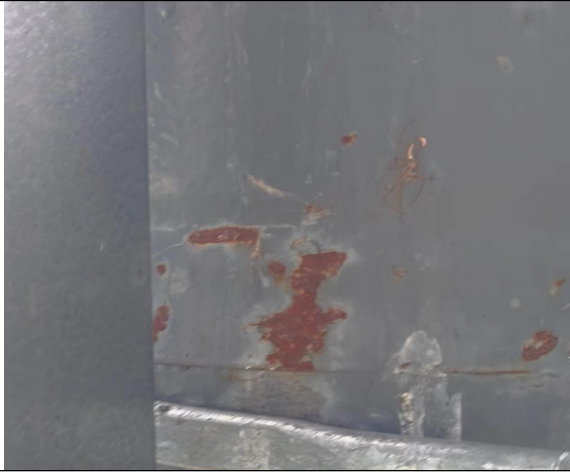
| 整改问题 | 管桩桩头存在返锈的现象 | |

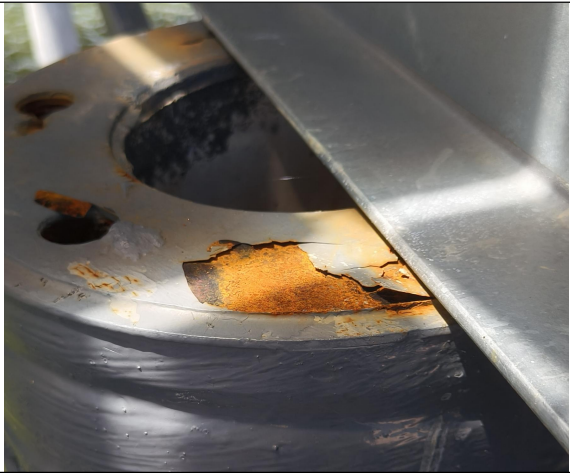
| 整改问题 | 管桩桩头存在返锈的现象 | |

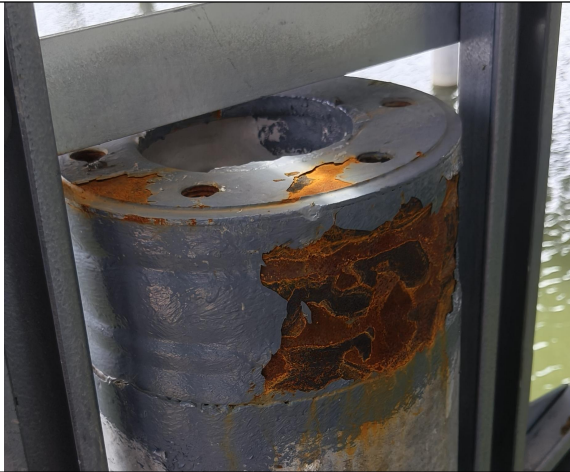
| 整改问题 | 管桩桩头存在返锈的现象 | |
