光伏区 D 地块 1#2#3#方阵电气施工分项工程预验收整改单

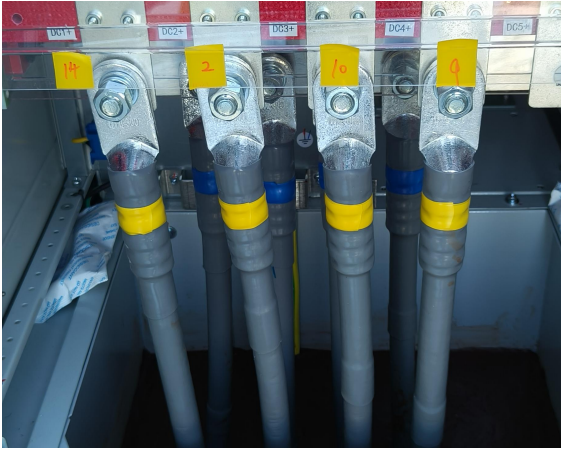
| 整改问题 | 箱逆变一体机内电缆未挂标识牌 | |

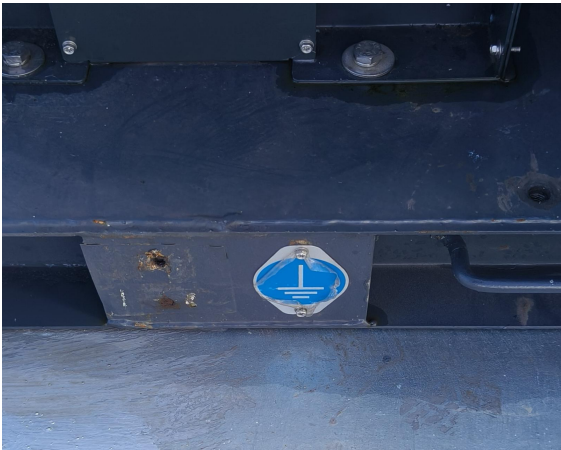
| 整改问题 | 箱逆变一体机与钢平台未焊接、接地未连接、垂直接地未做 | |

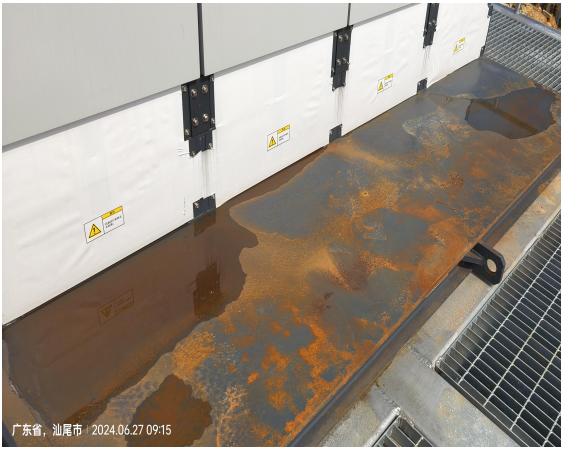
| 整改问题 | 箱逆变一体机平台防锈未处理到位 | |

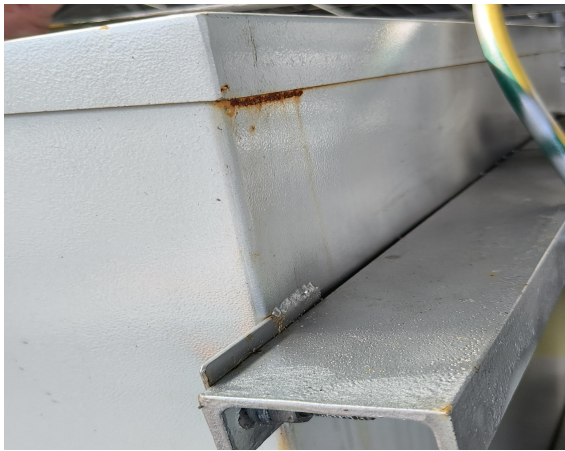
| 整改问题 | 汇流箱存在返锈的现象 | |

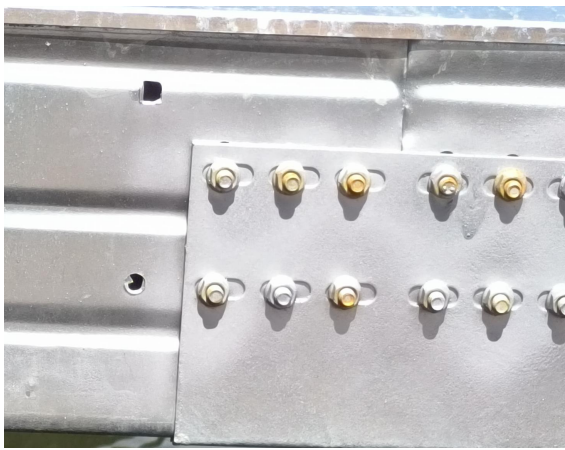
| 整改问题 | 电缆桥架连接板螺栓存在防锈现象 | |

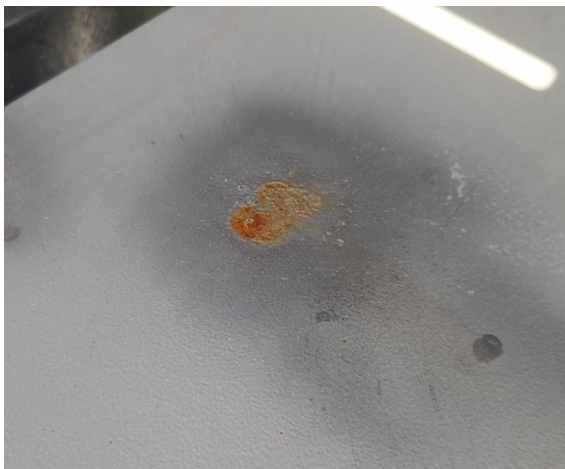
| 整改问题 | 电缆桥架盖板存在返锈的现象 | |

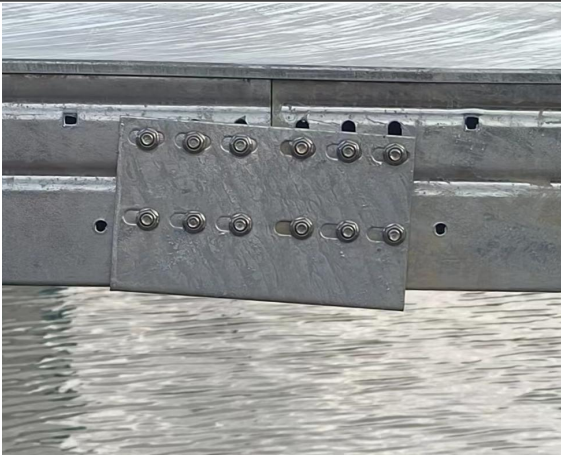
| 整改问题 | 电缆桥架连接板安装不规范 | |

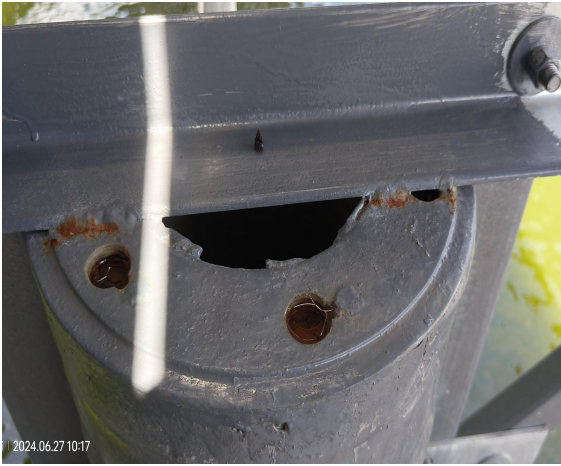
| 整改问题 | 桩头横担焊接存在返锈的现象 | |

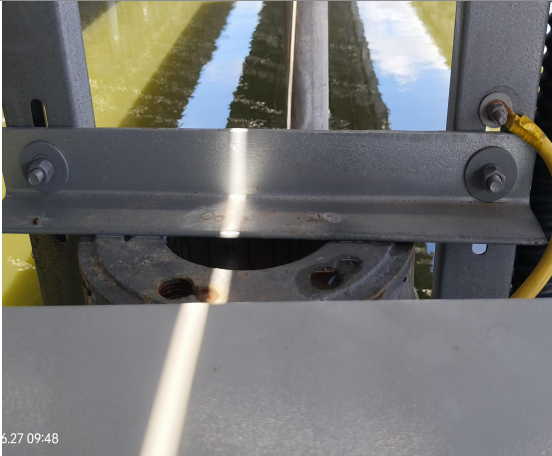
| 整改问题 | 桩头横担未焊接 | |

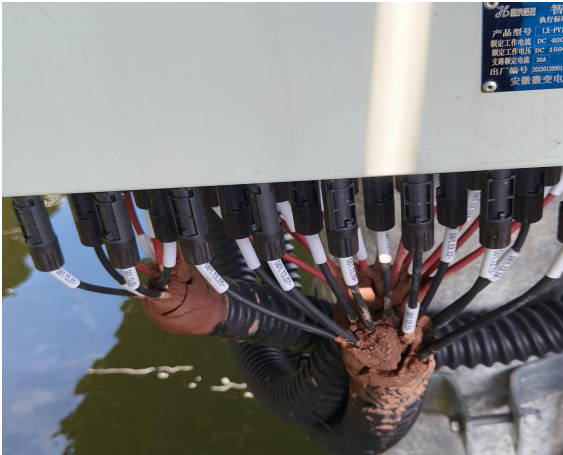
| 整改问题 | 汇流箱接线处防火封堵不合格 | |

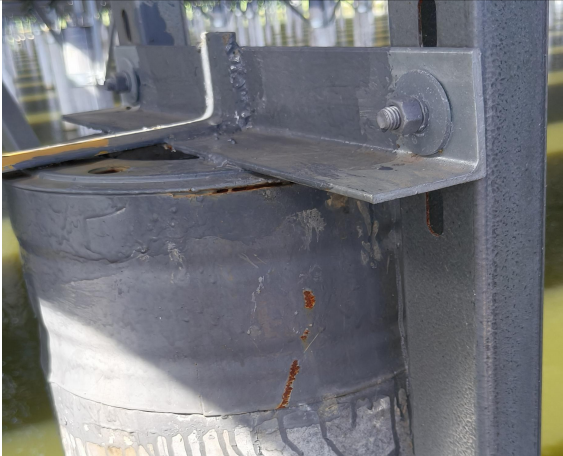
| 整改问题 | 管桩桩头存在返锈的现象 | |

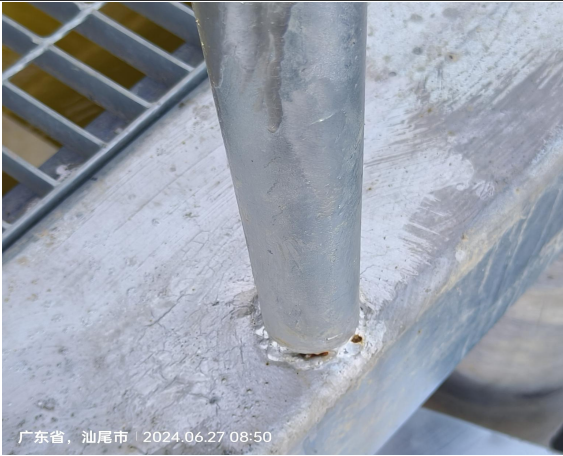
| 整改问题 | 箱逆变一体机平台栏杆存在漏焊的现象 | |
