# 监理工作联系单

工程名称：海丰通威 120MWp 渔光产业园光伏发电项目

编号：ZHJL-HFTW-LXD-008

主题：关于箱变钢平台存在质量问题的相关事宜

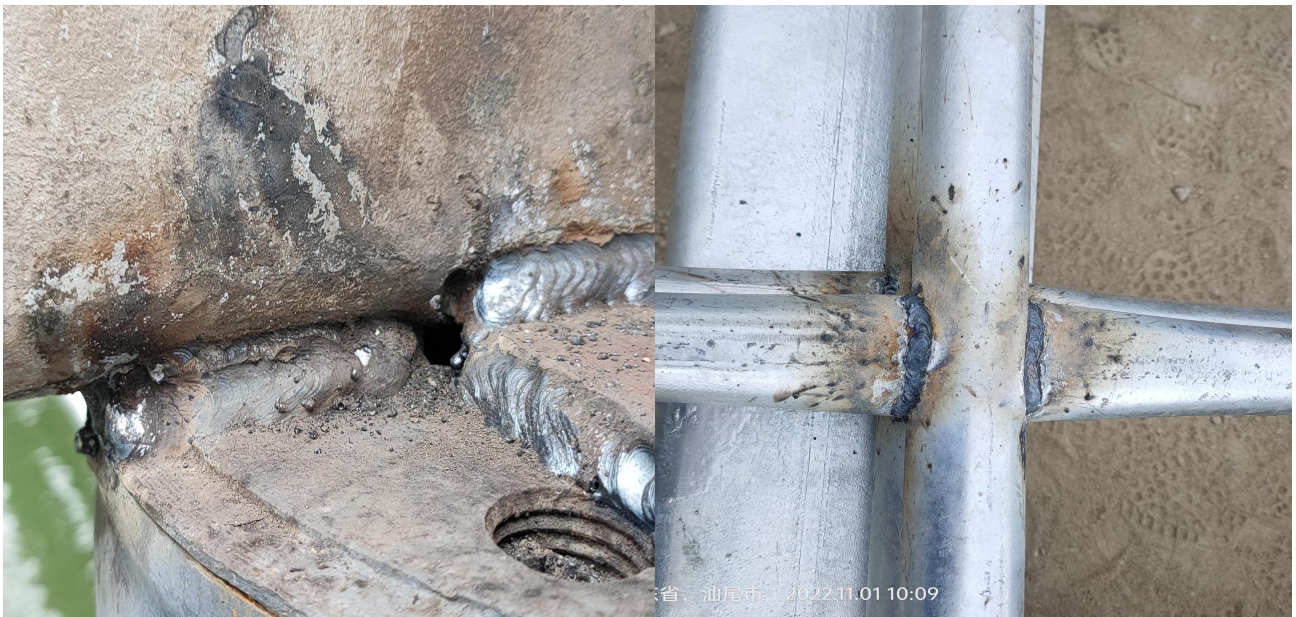
1. 焊接箱变钢平台的人员没有报审特殊工种证书；
2. 箱变钢平台使用的方钢、角钢、钢管、格栅板等材料的出厂合格证，材质单，检测报告等证明文件至今没有报验；
3. 箱变钢平台个别焊缝质量不符合设计要求；
4. 箱变钢平台焊缝防腐不符合设计要求；
5. 箱变钢平台围栏不符合设计要求；

### 焊接质量不符合设计要求

以上问题多次口头告知施工人员进行整改，都没有引起施工单位的重视，现要求施工单位立即进行整改，2 天内整改完成，否则将对你施工单位进行 5000 元的经济考核。

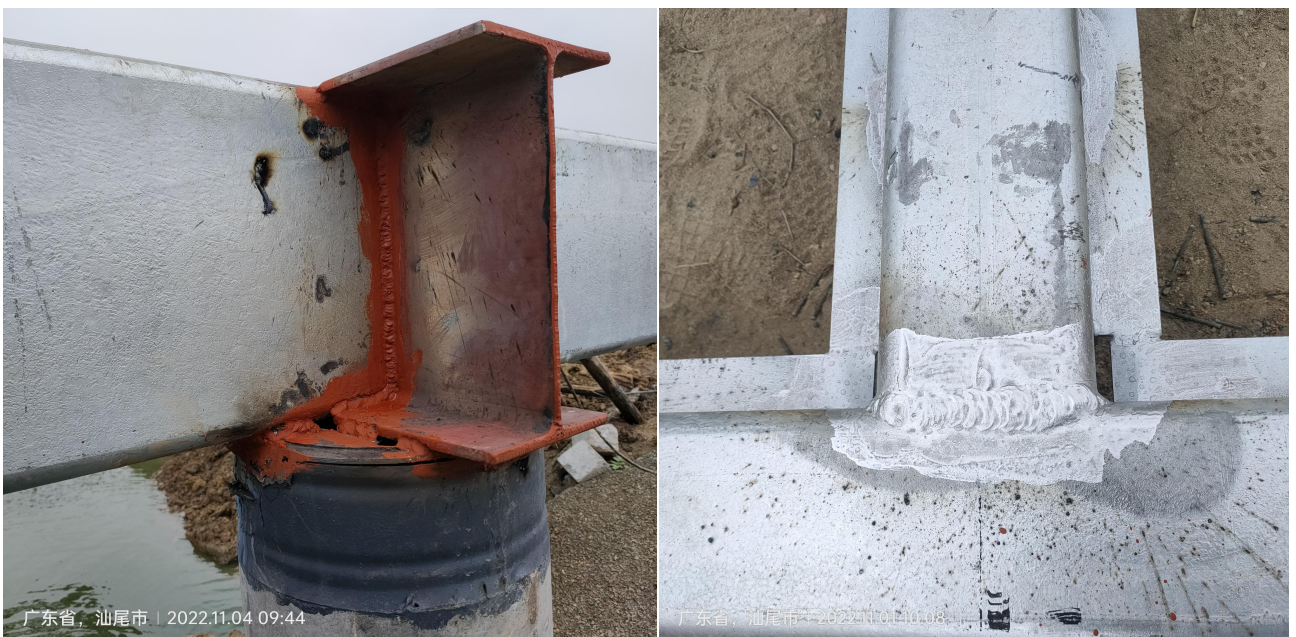
### 焊口防腐不符合设计要求
