## 监理工作联系单

工程名称：浙江爱越新能源有限公司诸暨区域 10MWp 分布式光伏建设项目 编号：CZZH-CJ-LX-009

事由：关于诸暨区域东白湖镇光伏电站整改消缺问题

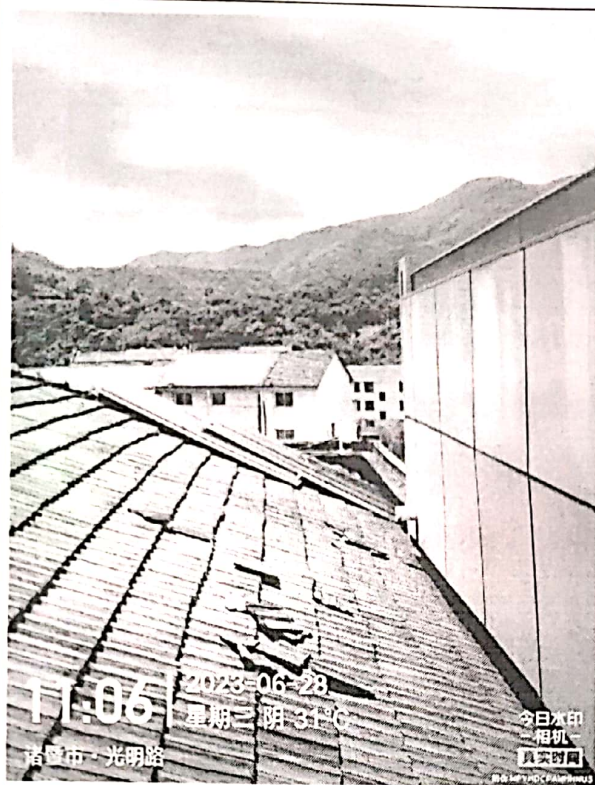
- 1、整改班组未按整改方案施工，组件随意堆放，造成组件破损、隐裂；
- 2、现场施工无任何安全、消防、防暑措施，施工安全得不到任何保障，屡次劝阻无效；
- 3、重点电气部位施工、高空作业等特种作业人员无证上岗；
- 4、破损防水未经修复直接安装瓦片；
- 5、破损防水、瓦片拆除后未做到及时修复。

组件随意堆放

1、严格按照整改方案进行整改施工，若因组件随意堆放造成损坏、隐裂，一切损失将由你施工单位全部承担；若因组件施工损伤造成电站发电量达不到要求，此电站工程质量我监理方将不予认可，并上报业主单位拒绝或折价接收此电站。

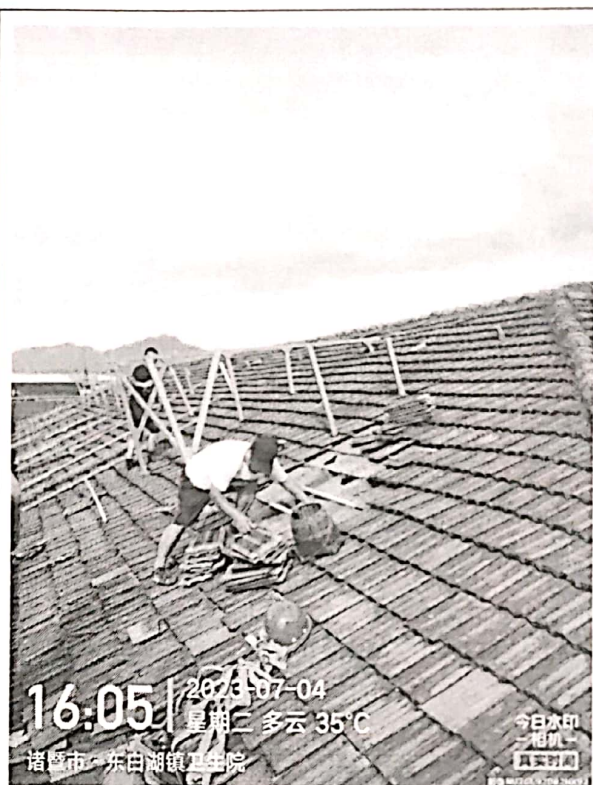
无任何安全防护

2、施工班组重新进行安全三级教育；现场安全、消防、防暑措施必须落实到位，若你施工单位不听劝阻继续违规施工，一旦发生任何安全事故，一切责任后果将由你施工单位全部自行承担。

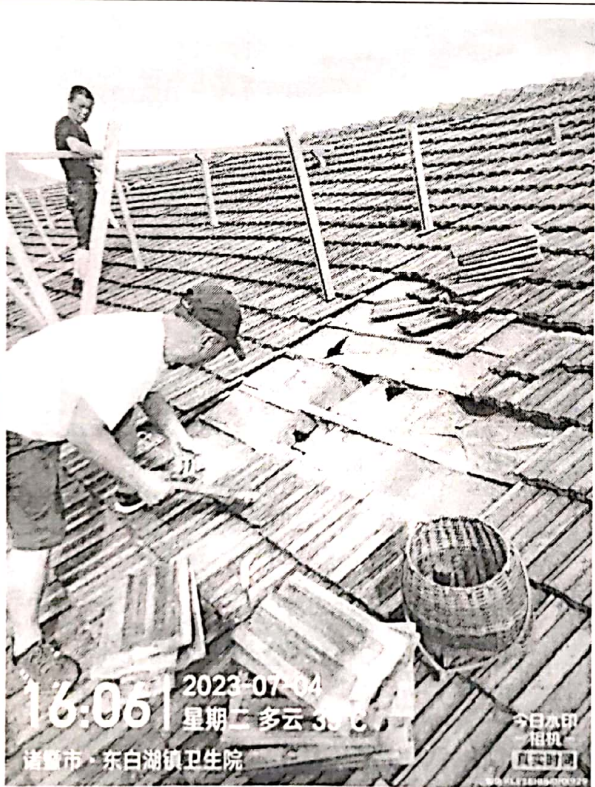
防水未修复直接安装瓦片

4、破损防水修复后方可安装瓦片，若你施工单位只做表面遮掩仍出现屋面漏雨现象，此电站工程质量我监理方将不予认可，一切损失将由你施工单位全部承担。

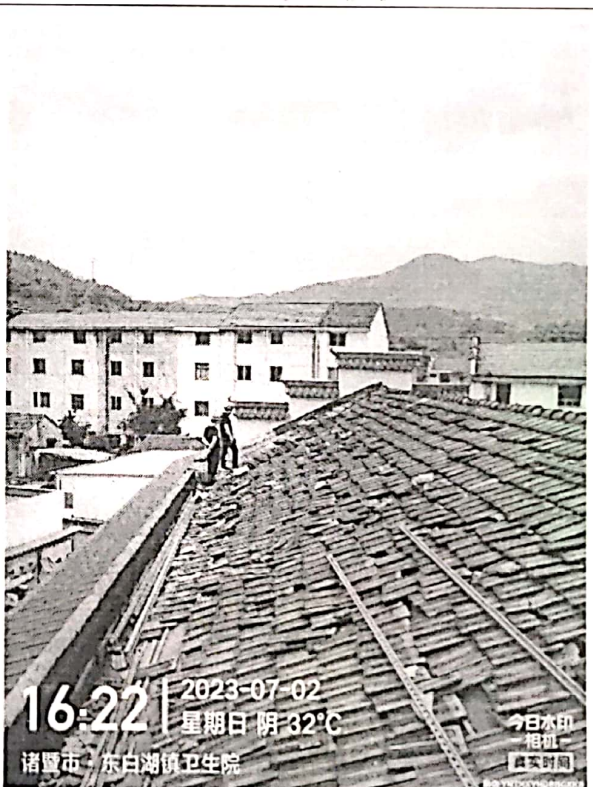
防水、瓦片未及时修复

5、雨季施工，破损防水、瓦片做到当日拆除当日修复，若因你施工单位工作懈怠，一旦发生防汛问题，一切损失将由你施工单位全部承担。
