监理工作联系单

工程名称：新沂市 35 万千瓦（一期 25 万千瓦）户用分布式光伏发电项目
编号：SDSH-XY-LXD-007

内 容：关于施工方支架材料镀锌层不符合设计要求事宜

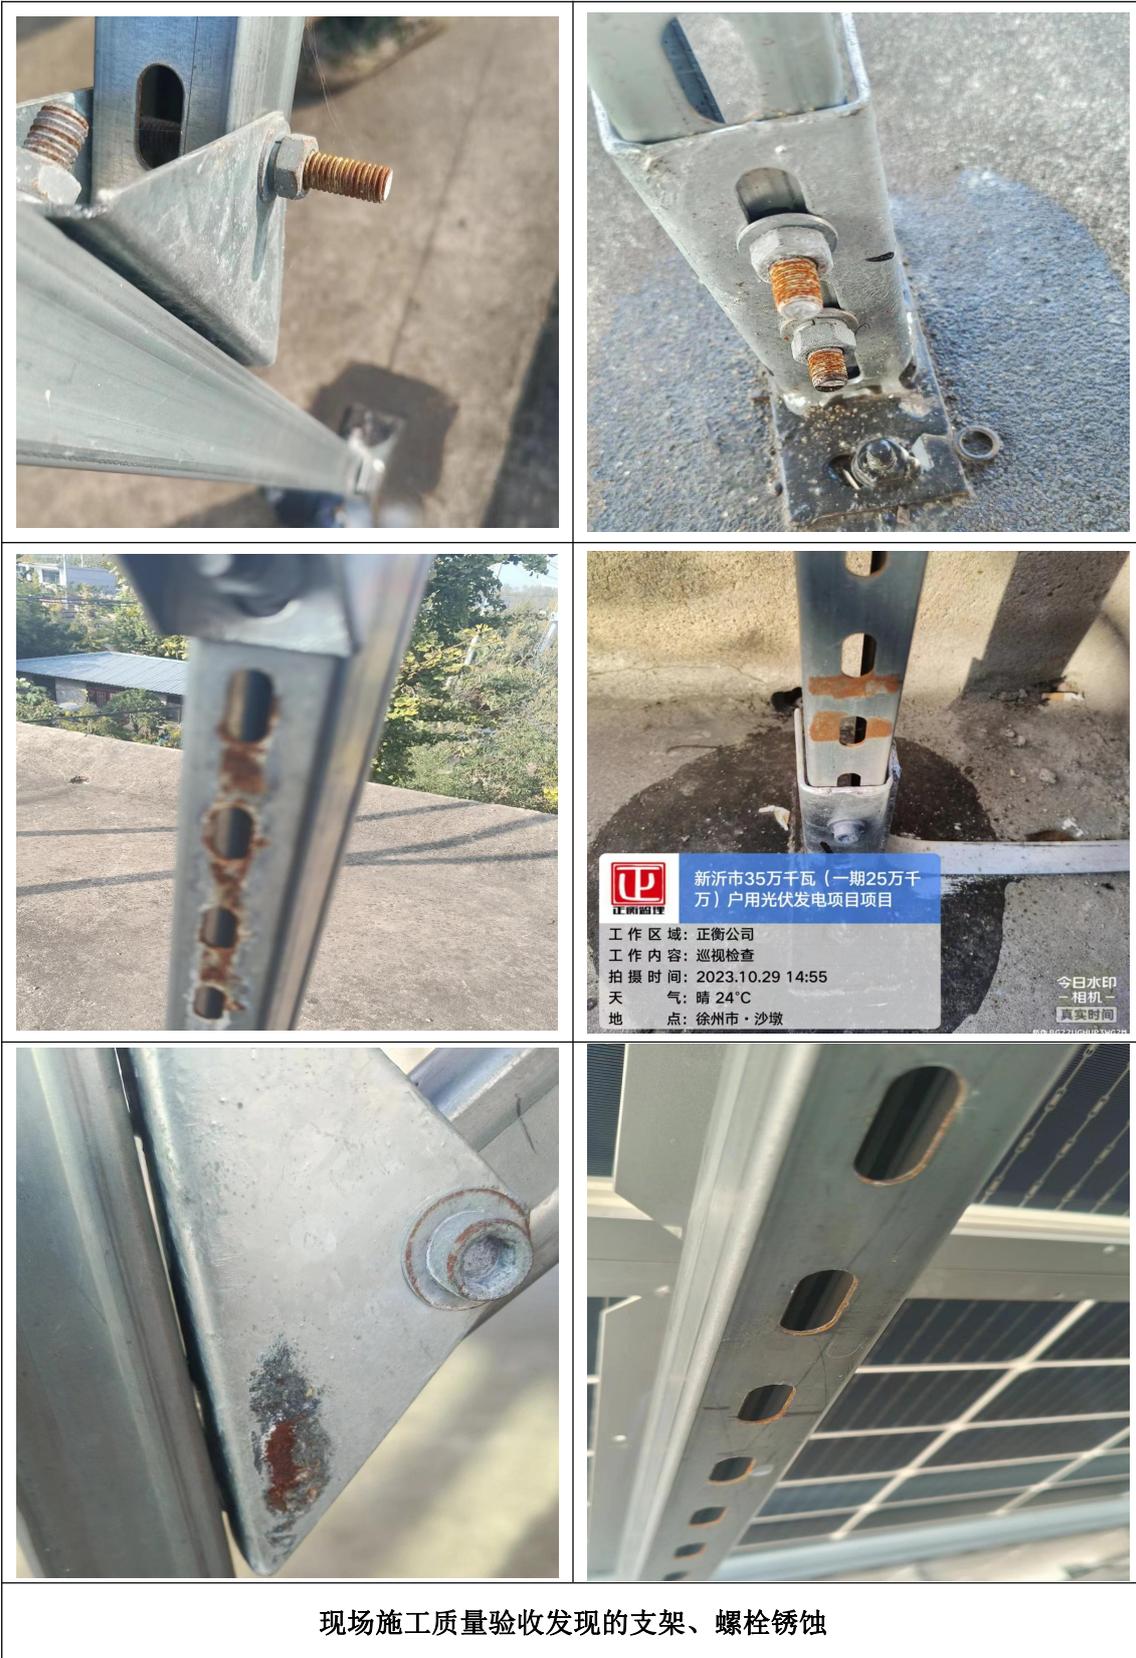
2023 年 10 月 23 日、10 月 29 日业主方与监理方对现场施工质量进行验收，发现部分支架材料与螺丝已严重锈蚀，并已发监理通知单（编号：ZHJL-XY-TZD-AZ-019、ZHJL-XY-TZD-AZ-020）。2023 年 10 月 31 日，业主方与监理方再次到仓库对支架材料进行检查，发现施工单位仍未更换镀锌层厚度不符合要求的支架材料，检查测出仓库所有支架材料镀锌层不符合设计要求。

现场施工质量验收发现的支架、螺栓锈蚀

针对施工单位使用镀锌层厚度不符合要求的支架材料，建议业主方重视，要求对仓库不合格的支架材料进行及时退场更换合格材料。对现场发现的支架、螺栓锈蚀问题要求有合理的防腐处理措施方案，否则后期出现的一切损失及后果由施工单位自己承担。

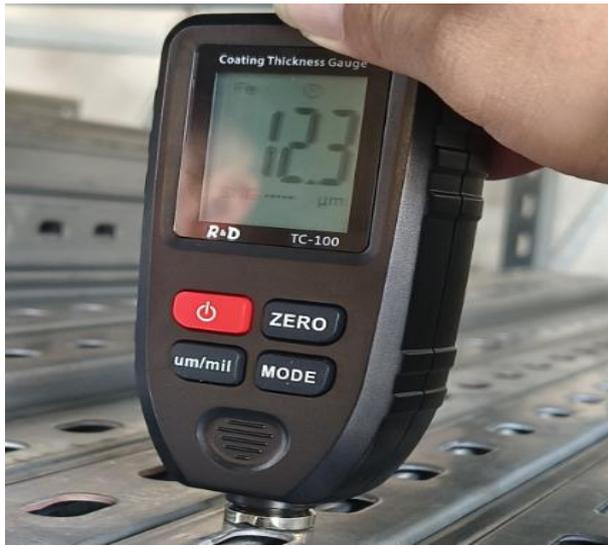
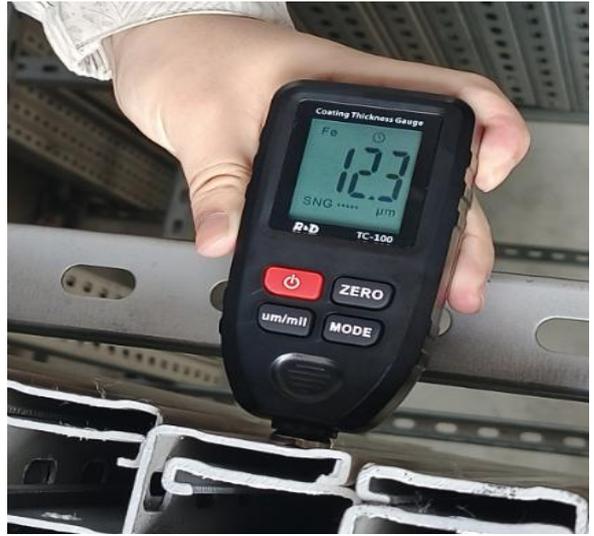
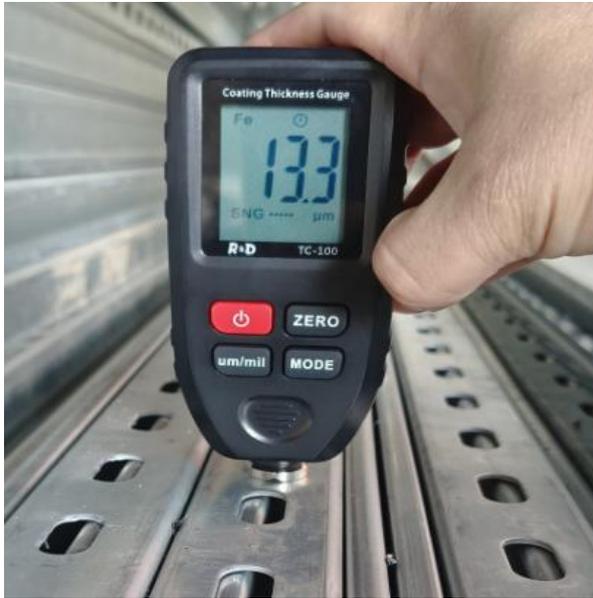
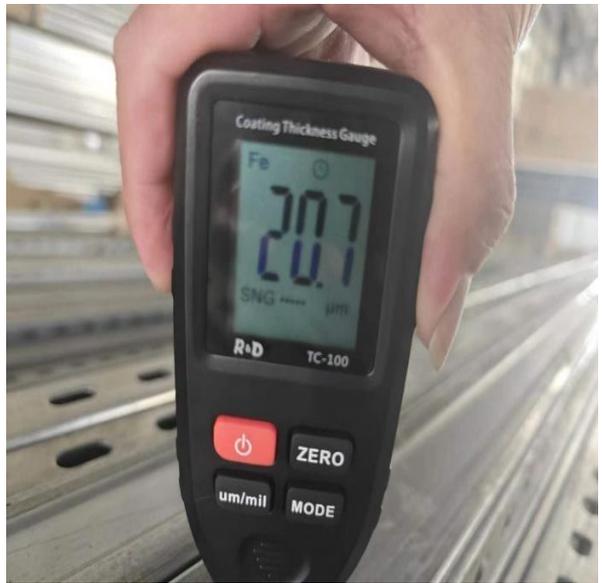
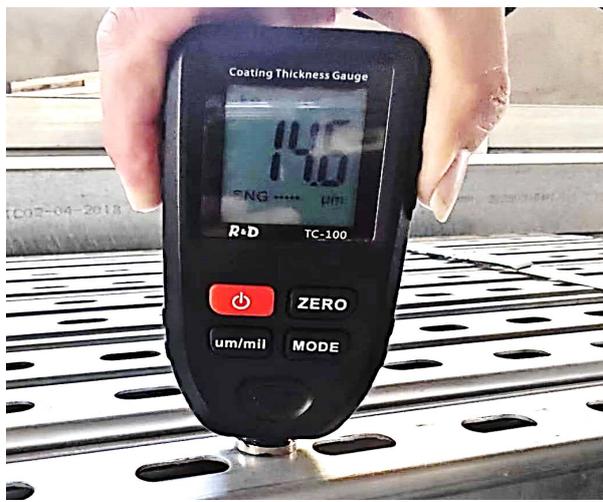
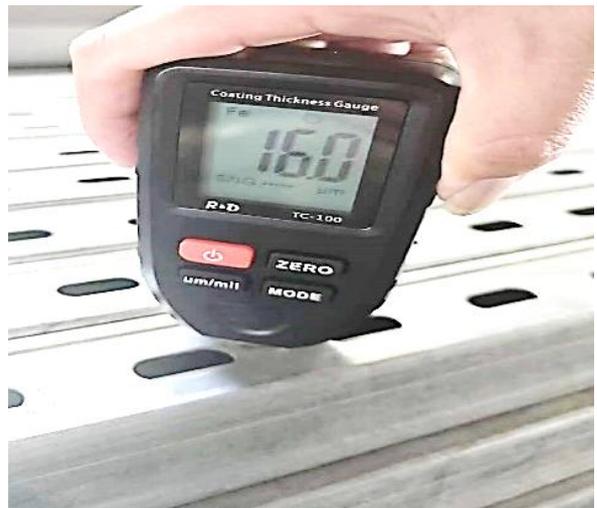
2023. 10. 31 业主与监理方检查支架材料镀锌层厚度

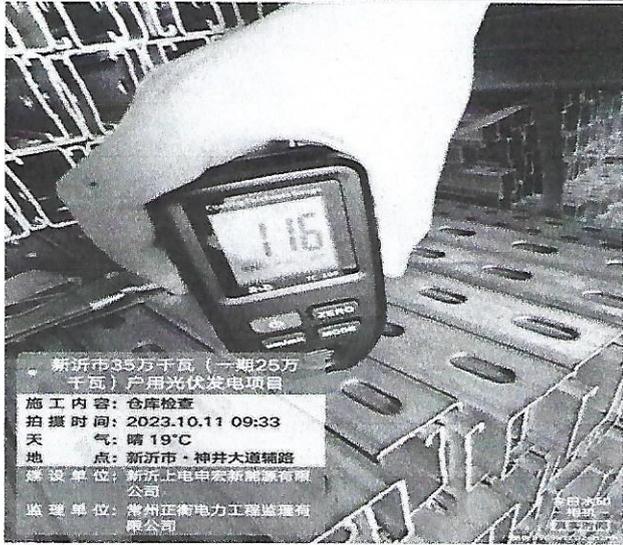
一次检测

2023 年 10 月 11 日，监理方同业主方到仓库进行材料检查，发现本项目使用的支架材料镀锌层厚度不达标的问题，经过几次检测，厚度为 10-30um 不等，与设计规范要求 55um 存在很大差距

现要求你部收到整改通知后立即整改到位，更换支架材料的使用，加强材料的质量管控，严格按照图纸及设计规范要求施工，提高质量标准，确保工程质量。
