## 监理工作联系单

工程名称：肇庆高新区鹏程仓储服务有限公司 5.99MW 分布式光伏发电项目

编号：ZQGF-CZZH-LX-003

主题：关于厂房移交相关事宜

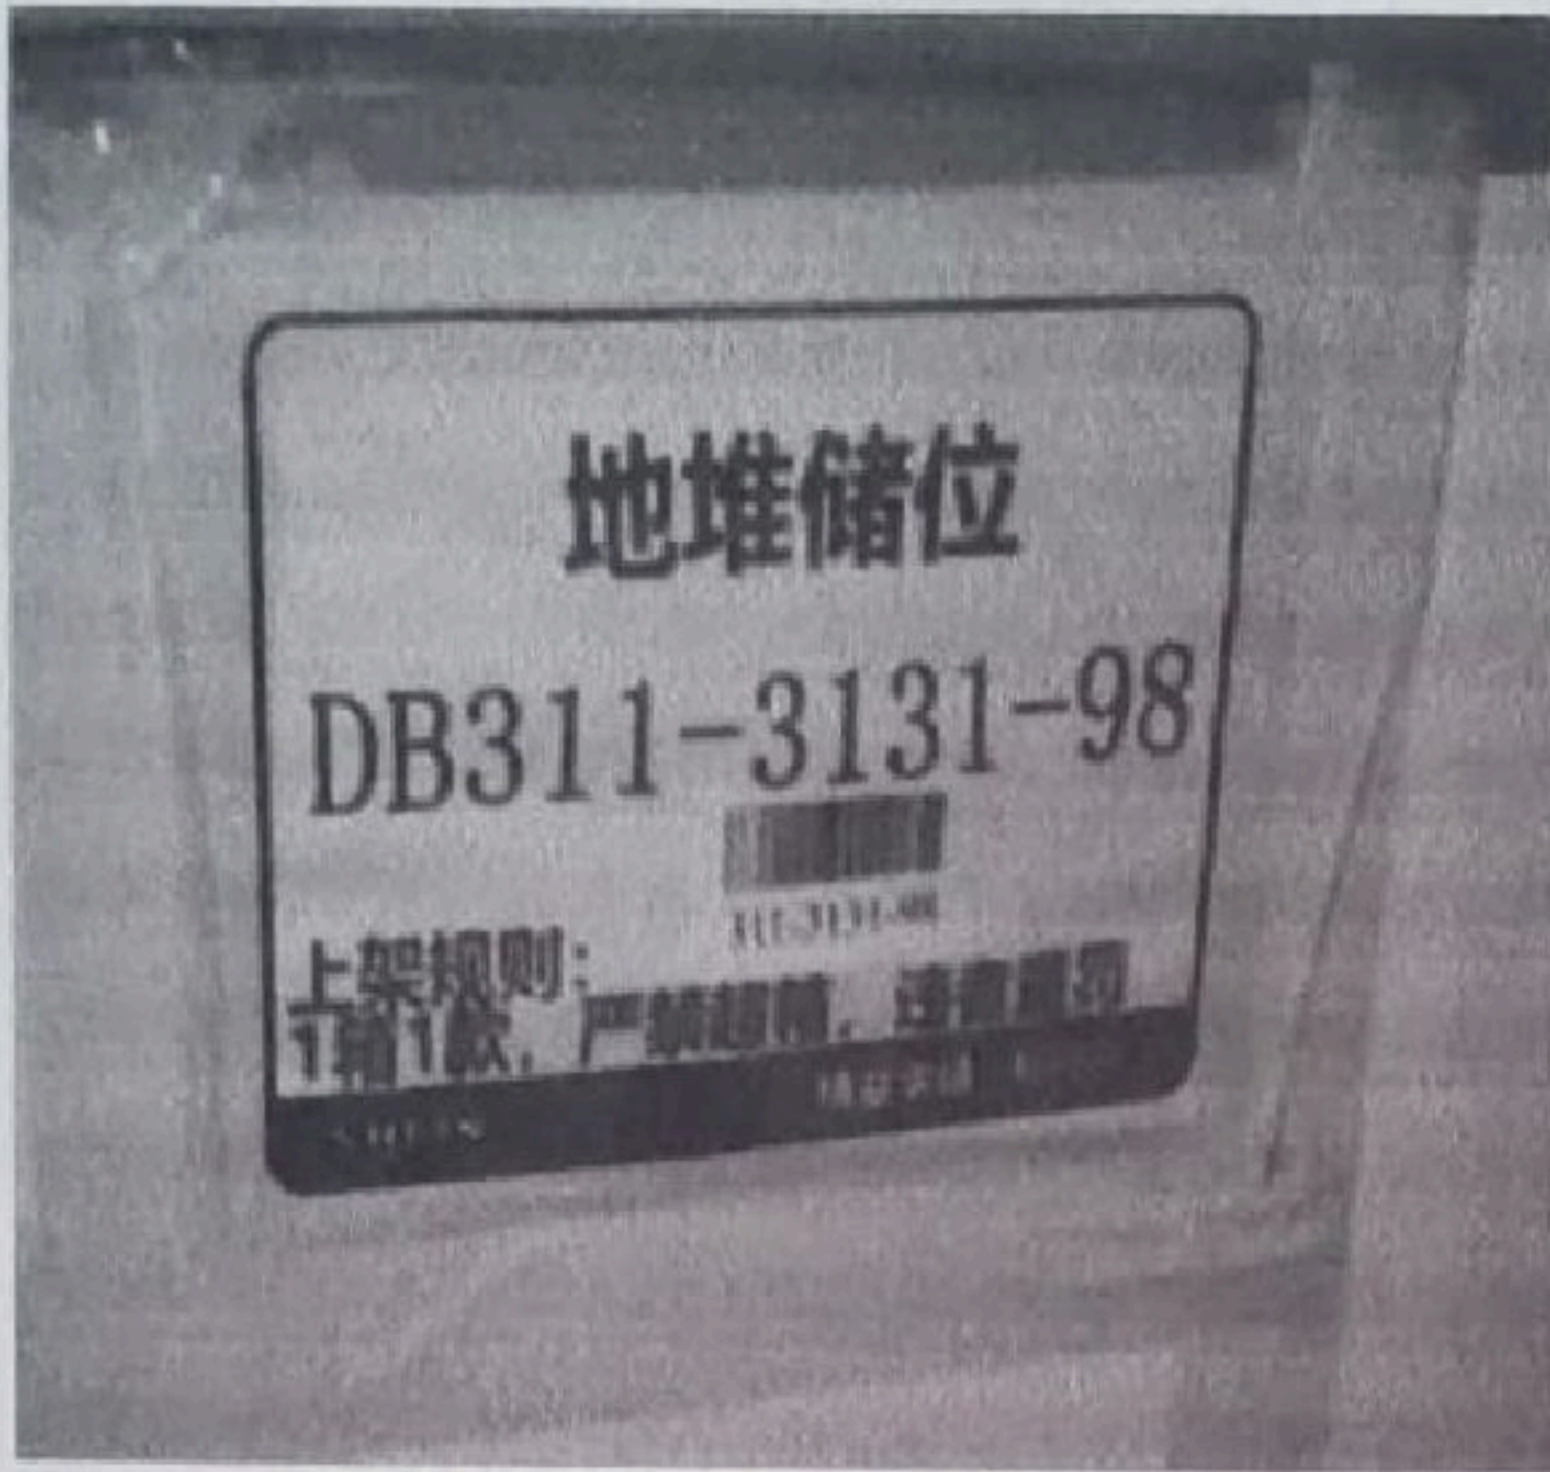
DB311—3131—98 位置存在漏水

现我监理项目部要求你单位对厂区屋面漏水问题进行修缮，且在修缮完成后确定不漏水的情况下，签订屋面移交单书面文件。如厂区屋面漏水问题未进行修缮解决，禁止屋面安装组件，且延误的工期不予顺延，造成的损失由你方单位自行承担。

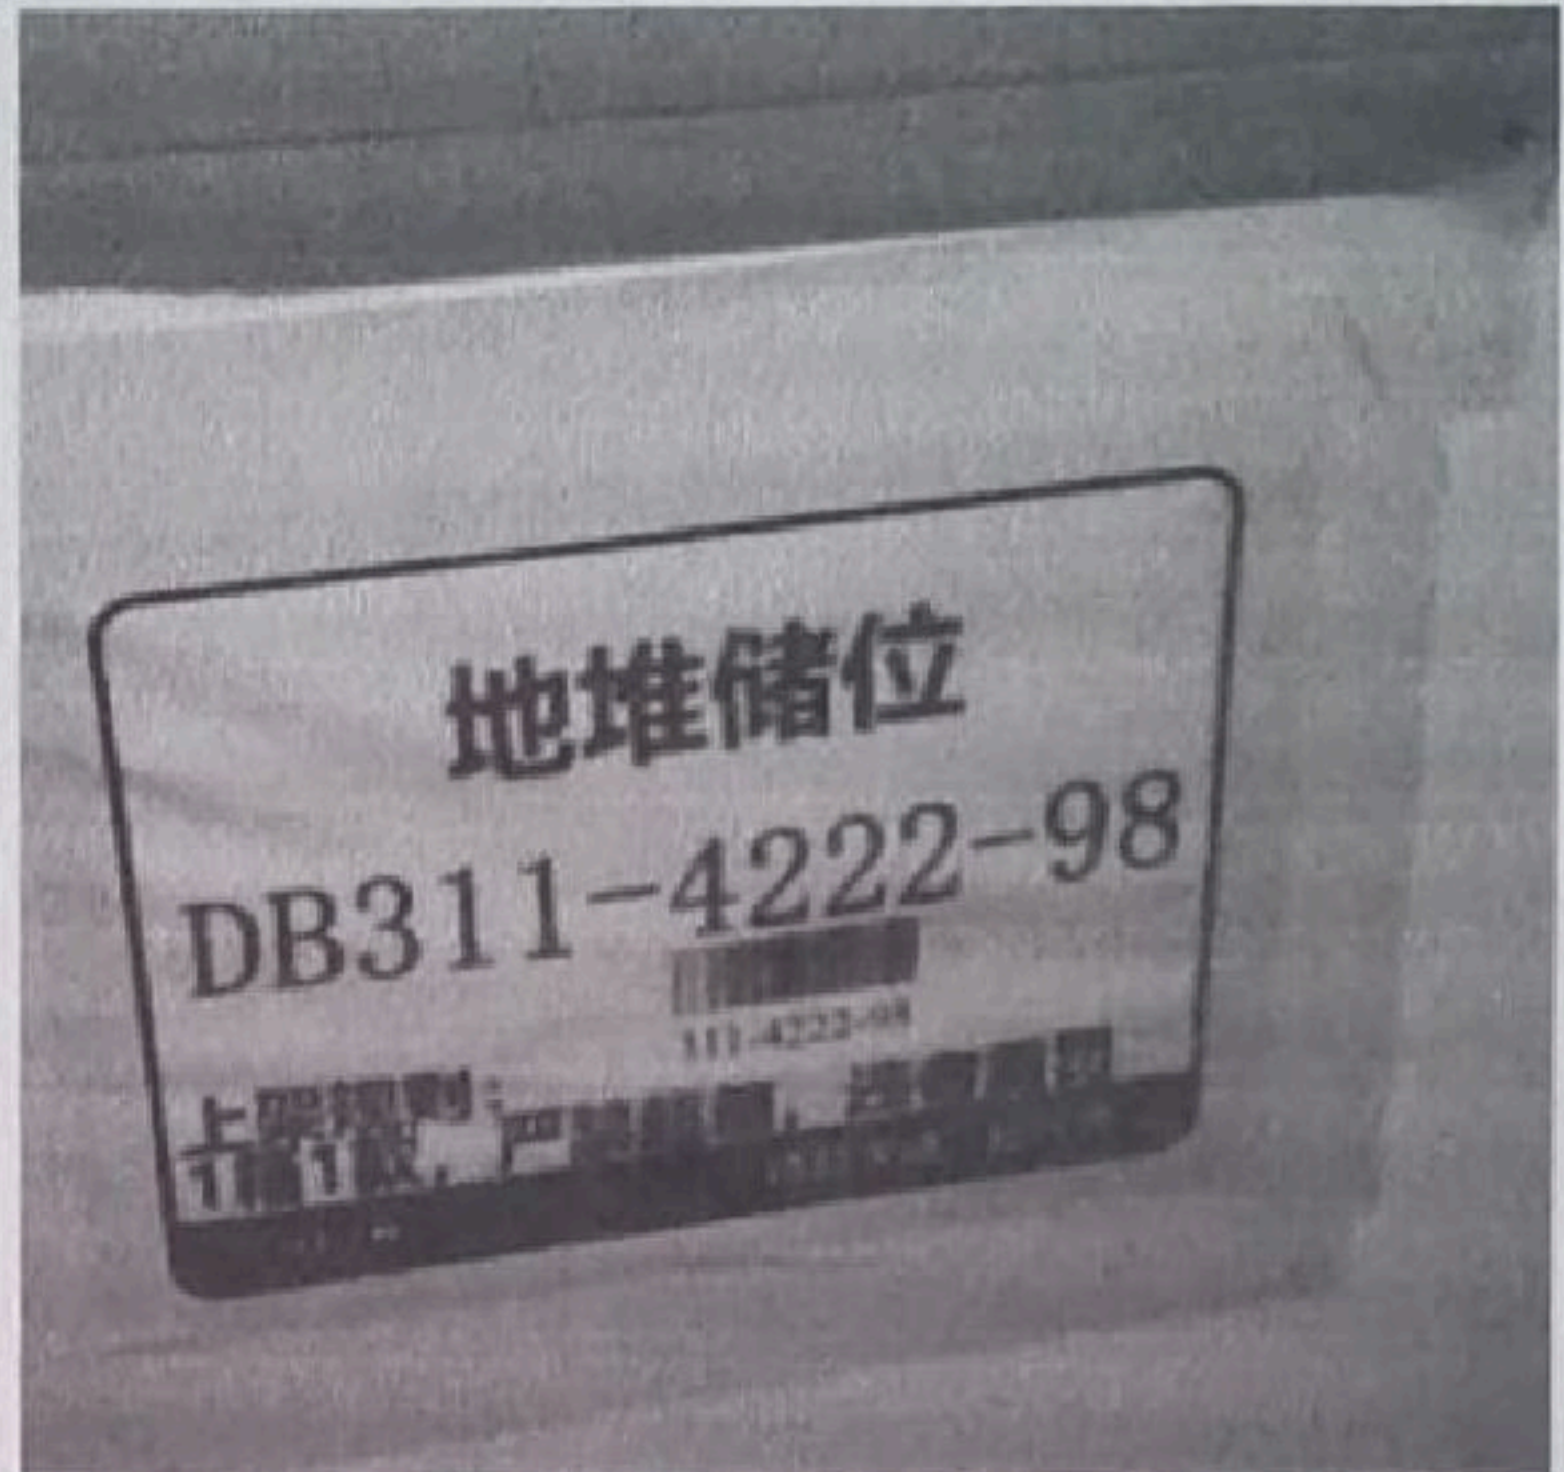
DB311—4222—98 位置存在漏水

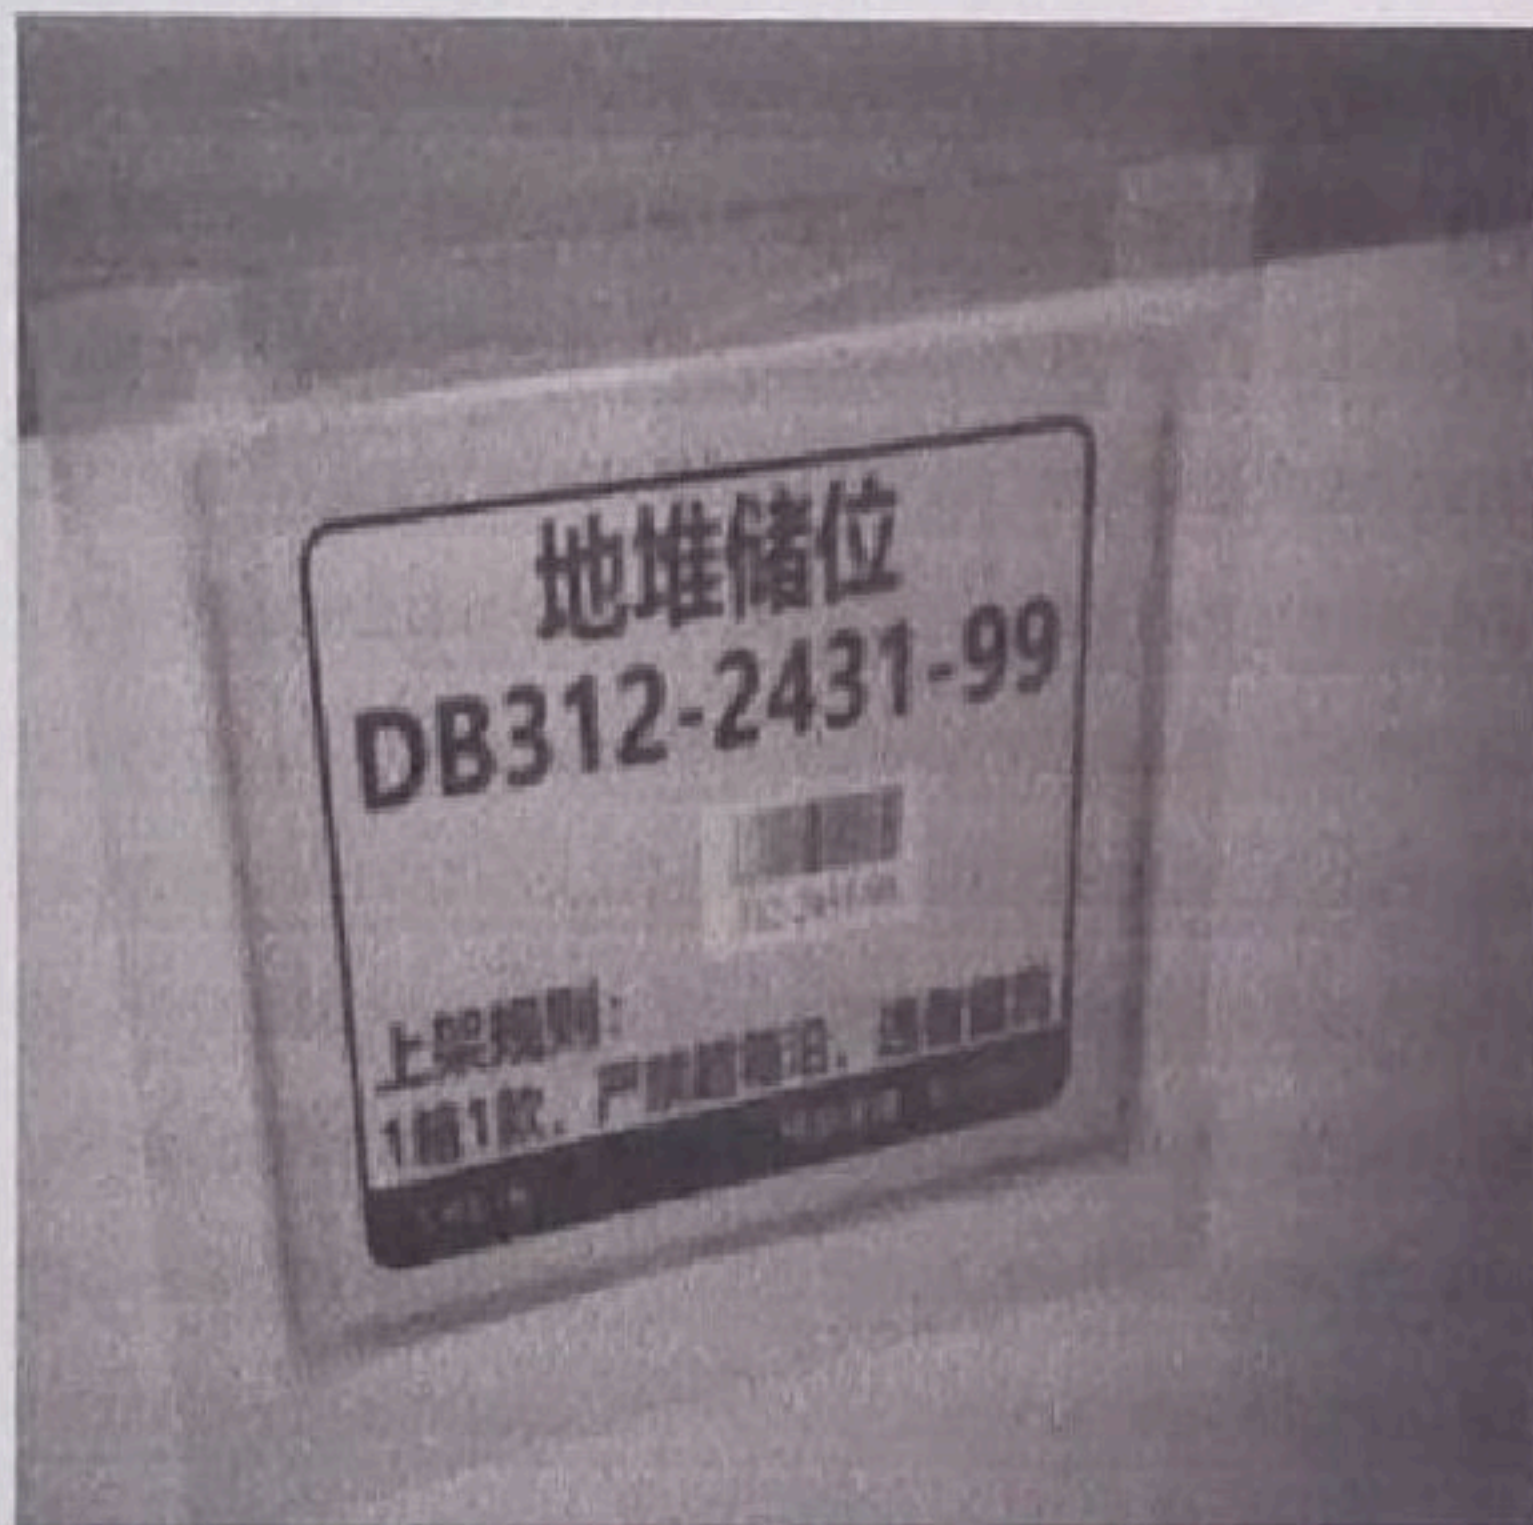
DB312—2431—99 位置存在漏水
