建水县五里冲畜光互补光伏电站项目 监理工程师通知单

编号：CZZH-JL-22-057

地面光伏支架柱脚加固建议处理方案

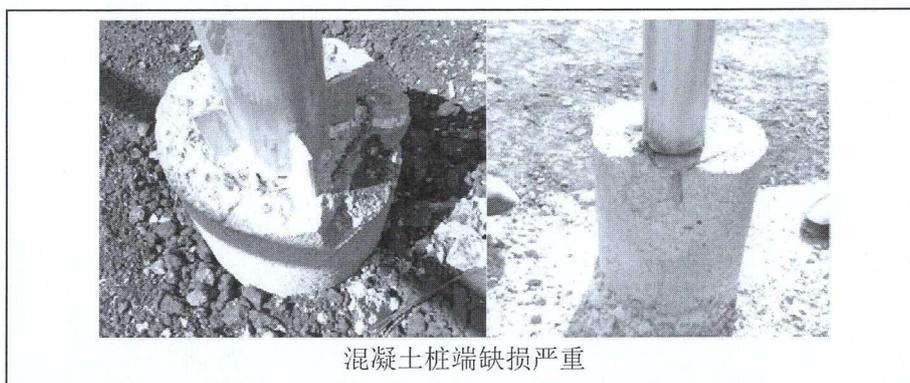
根据 2017 年 2 月 15 日施工方对地面光伏支架组件试装及 2017 年 2 月 17 日我院至现场会同业主（云得）、监理、施工进行现场实地踏勘，发现组件支架施工存在以下问题：

1. 混凝土灌注桩端缺损严重，致埋件锚固不够、未见基础钢筋，钢柱中心与混凝土灌注桩中心偏移较大，部分钢柱和预埋件焊接不密实，详见下图

以上问题建议采取以下方案进行处理：

施工现场按《建筑基桩检测技术规范》要求，对现场灌注桩及预埋件进行抽检。对不满足设计要求的基桩进行补桩或加固处理，位于填方区基桩按原设计方案进行补桩。柱脚变形较大的支架或埋件偏移建议按以下方案进行加固处理：

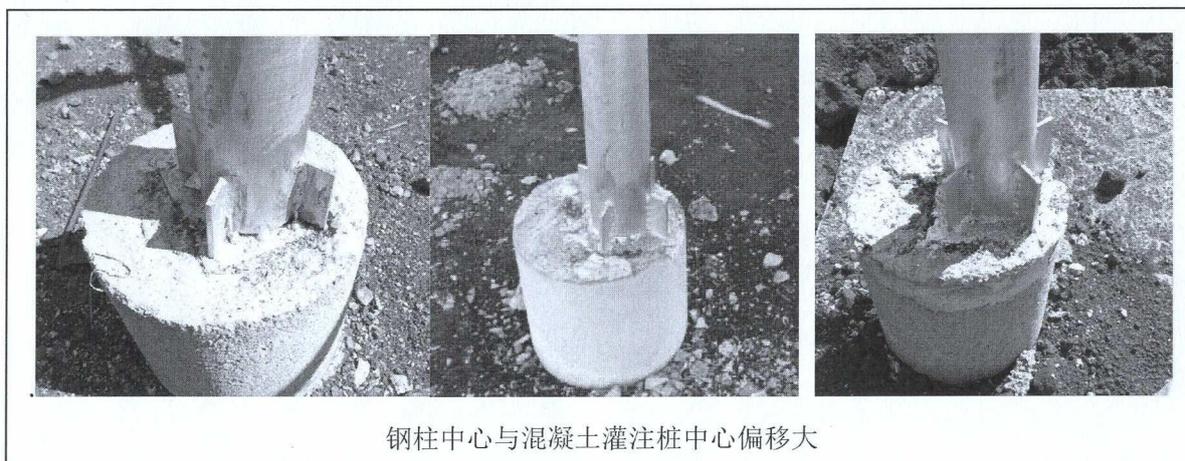
2. 钢柱中心与混凝土灌注桩中心偏移较大

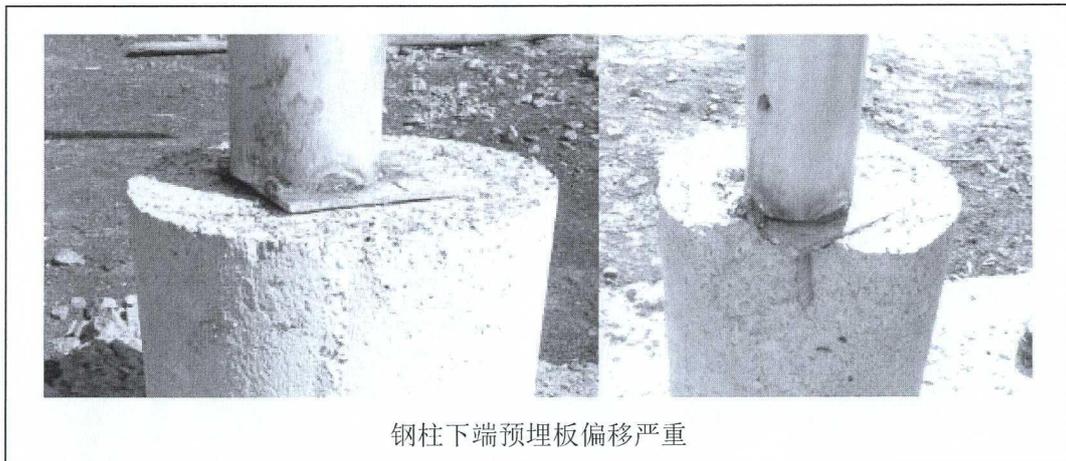
3. 钢柱下端预埋板偏移严重，至加劲板无法按设计定位焊接

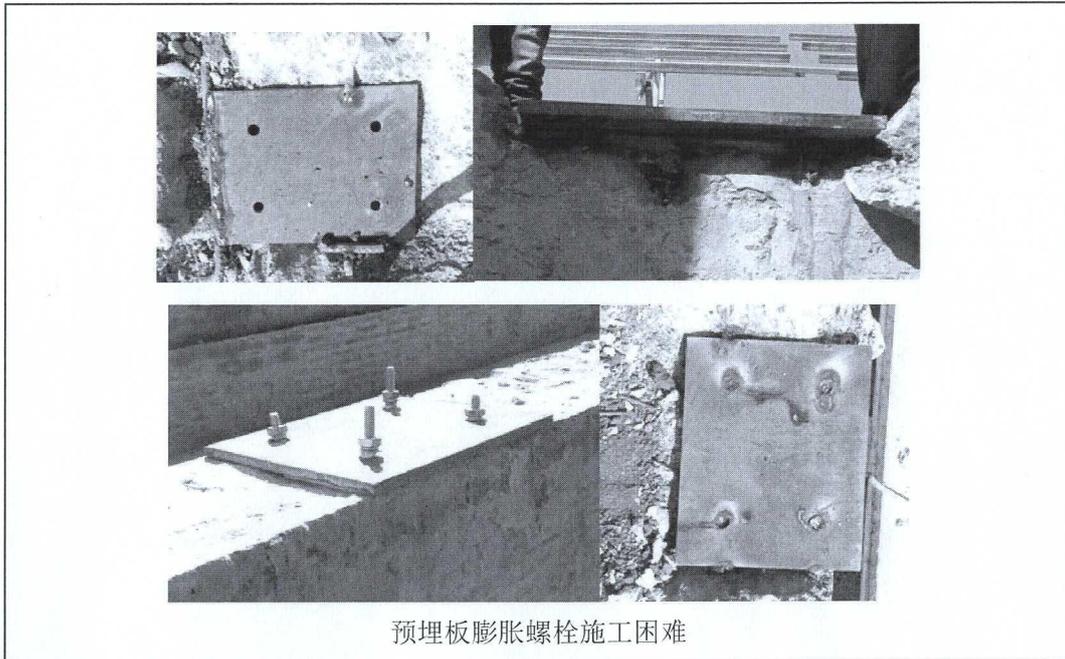
C-17、C-21 羊舍改地面光伏部分，由于预埋件膨胀螺栓与羊舍基础地梁钢筋冲突，至

埋件施工困难等事宜。

建议采取以下方案进行处理：

将 4 根直径 10 膨胀螺栓修改为 3 根直径 14 三级圆钢紧箍，上端与钢板焊接锚，钢柱施工完成后二次浇灌混凝土包脚，外露铁件按羊舍结构设计说明进行防腐处理，详见下图：
