## 监 理 通 知 单

工程名称：定州市 20 兆瓦农牧光一体化分布式光伏发电项目

编号：GFDZJBM09 -DZGJ-012

事由：关于光伏区接地线施工质量的问题

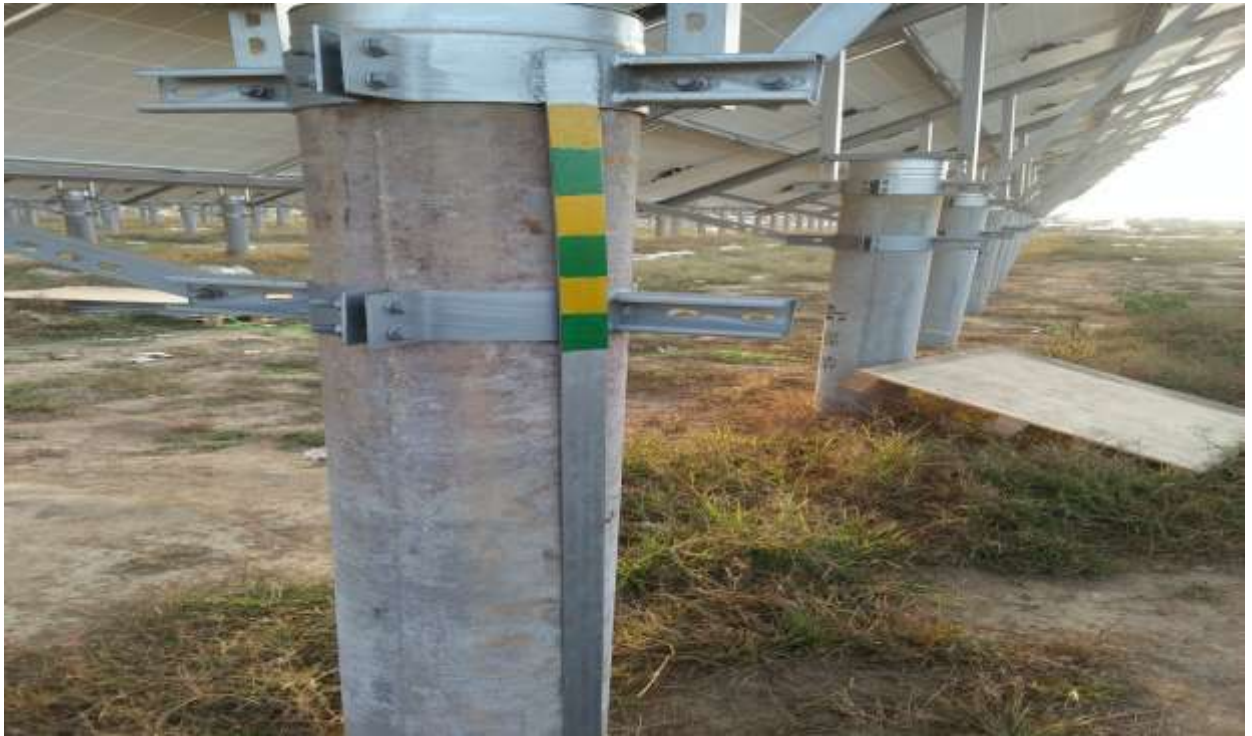
条纹标识不规范

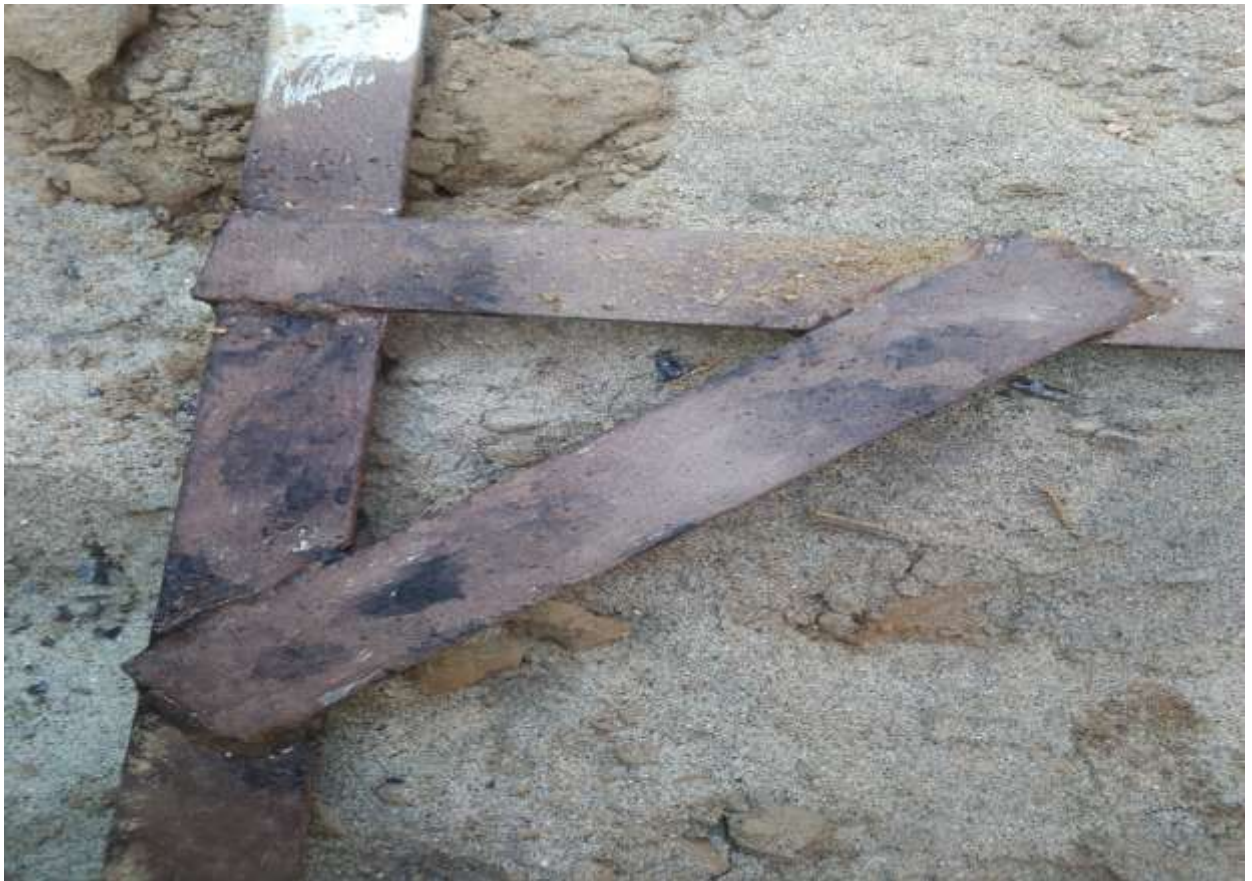
焊口防腐不规范，应不少于两遍

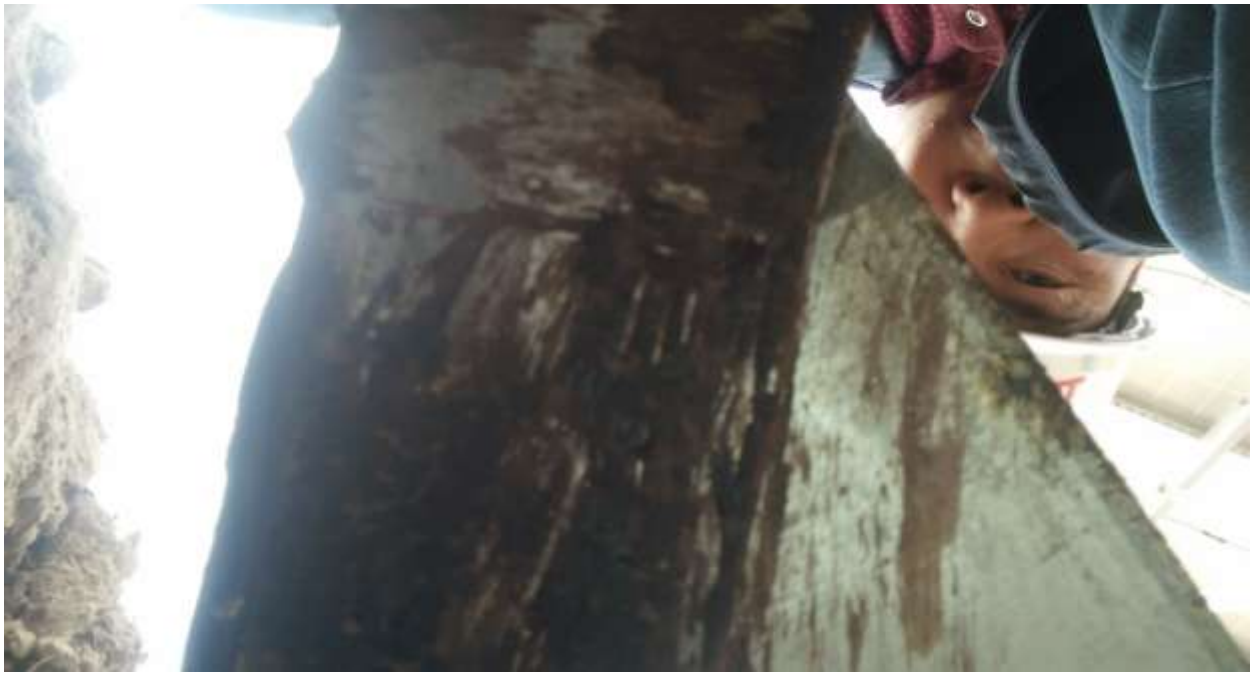
焊口背面防腐不到位

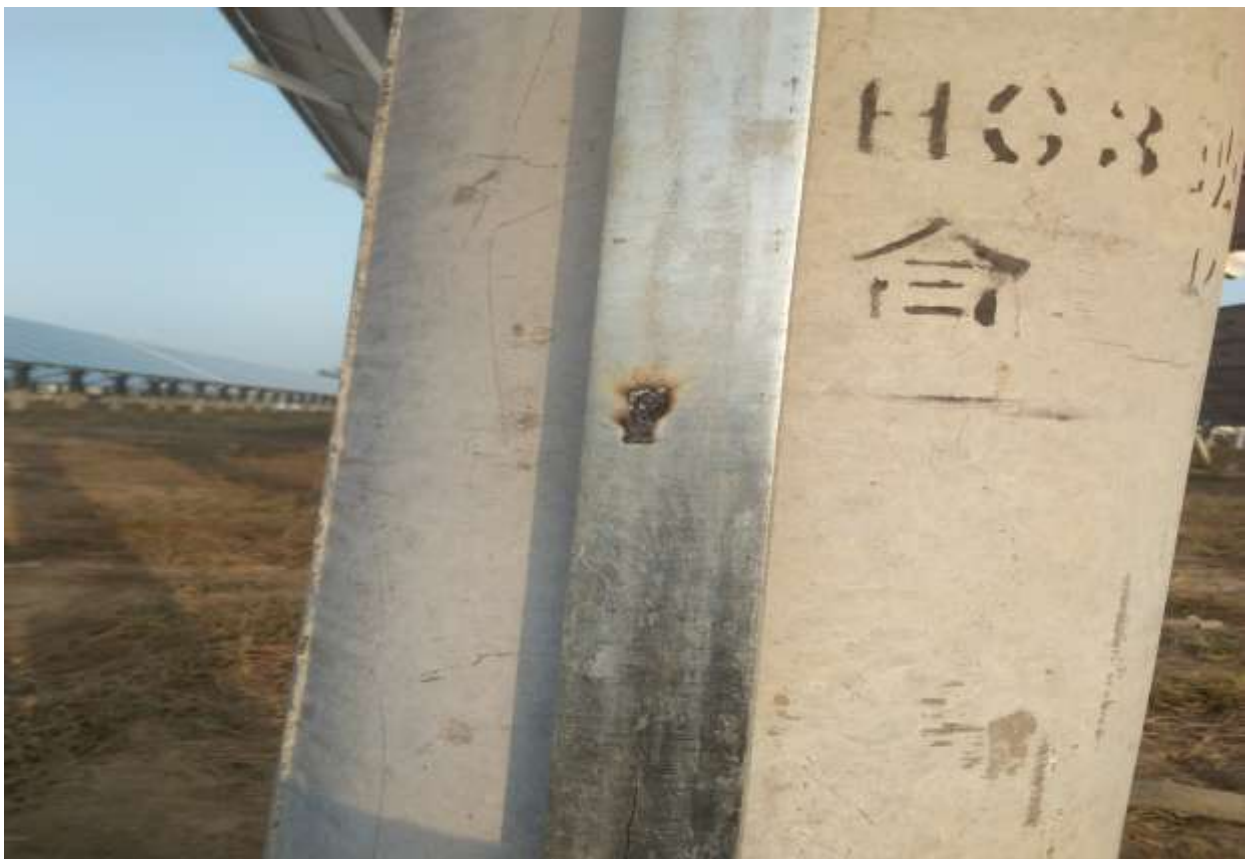
线材上引弧，破坏镀锌层
