## 监理工程师通知单

工程名称：郑州日产汽车有限公司常州分公司分布式光伏发电项目

编号：ZHJL-TZD-05

主题：现场施工质量问题

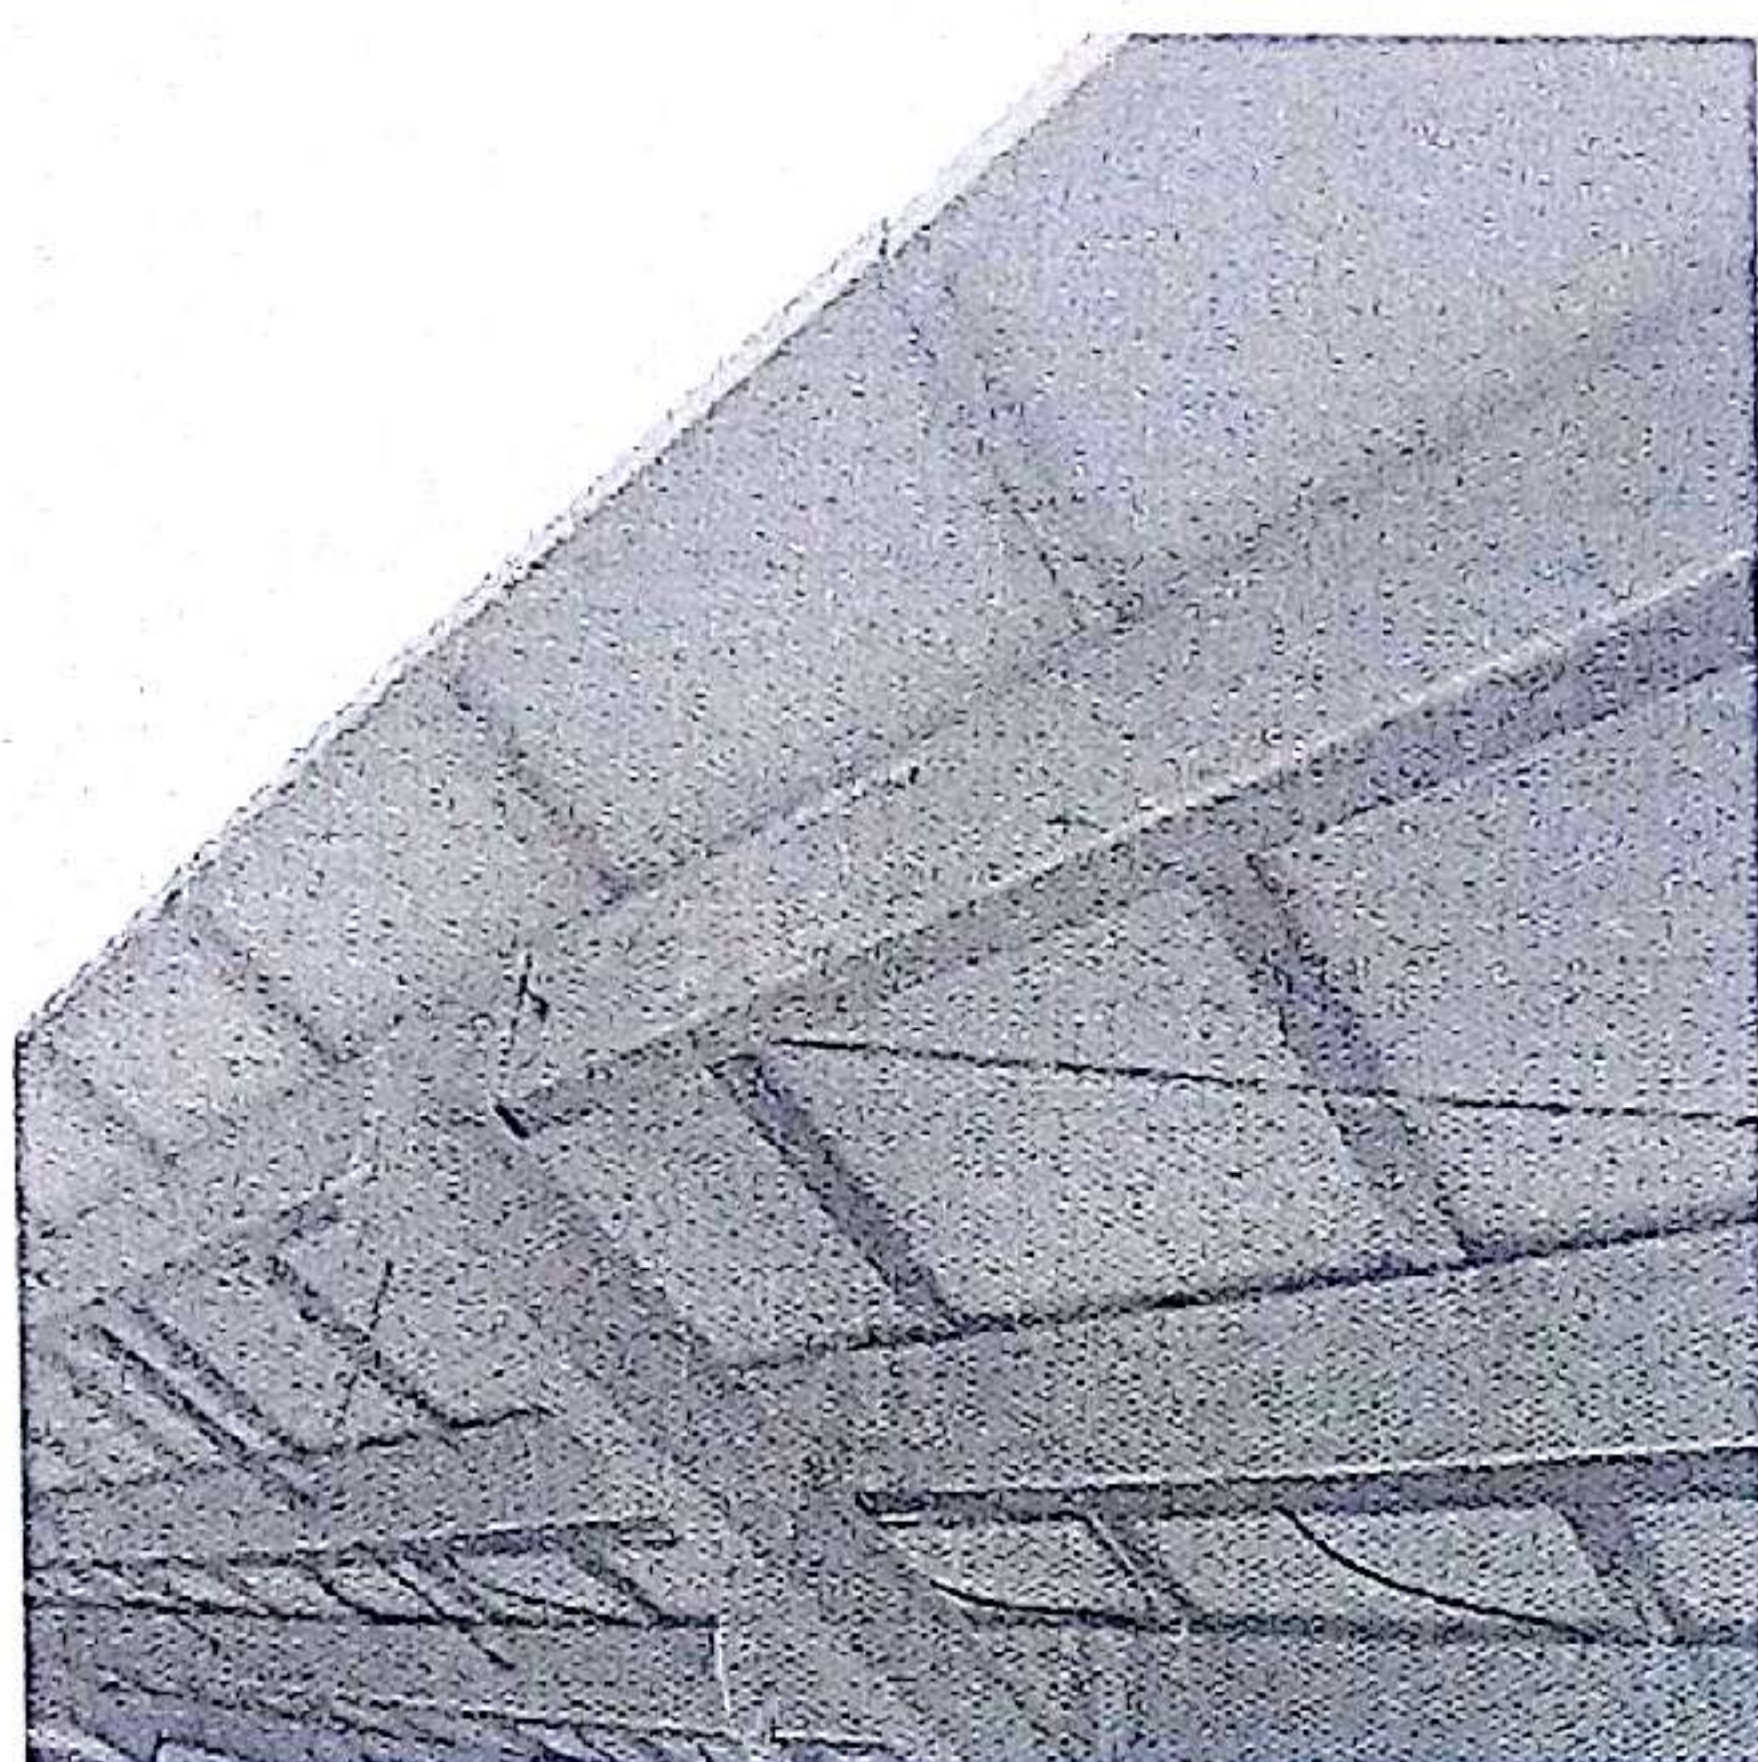
- 1、现场部分檩条表面存在大量的破损、锈斑、污渍，以及部分檩条镀锌层受损或经腐蚀，导致露出底色，严重影响其使用寿命和表面观感质量。
- 2、梁柱节点处存在锈斑，严重影响其使用寿命和表面观感质量。
- 3、部分桥架存在盖板不严密，垂直方向扭曲，严重影响其使用寿命和观感质量。
- 4、停车场部分光伏板需及时清洗。
- 5、箱变基础电缆沟砌砖部分有裂缝，严重影响其承载能力。
- 6、部分原材料和工序资料尚未申报，请尽快报验提交项目监理机构审核。(本条无需回复)

1、標条表面氧化

以上存在的质量问题及其他未详事项要求你方立即组织人员进行整改，整改到位后报监理部复查，未经整改而擅自结束施工，造成的影响、责任由你方自行承担。

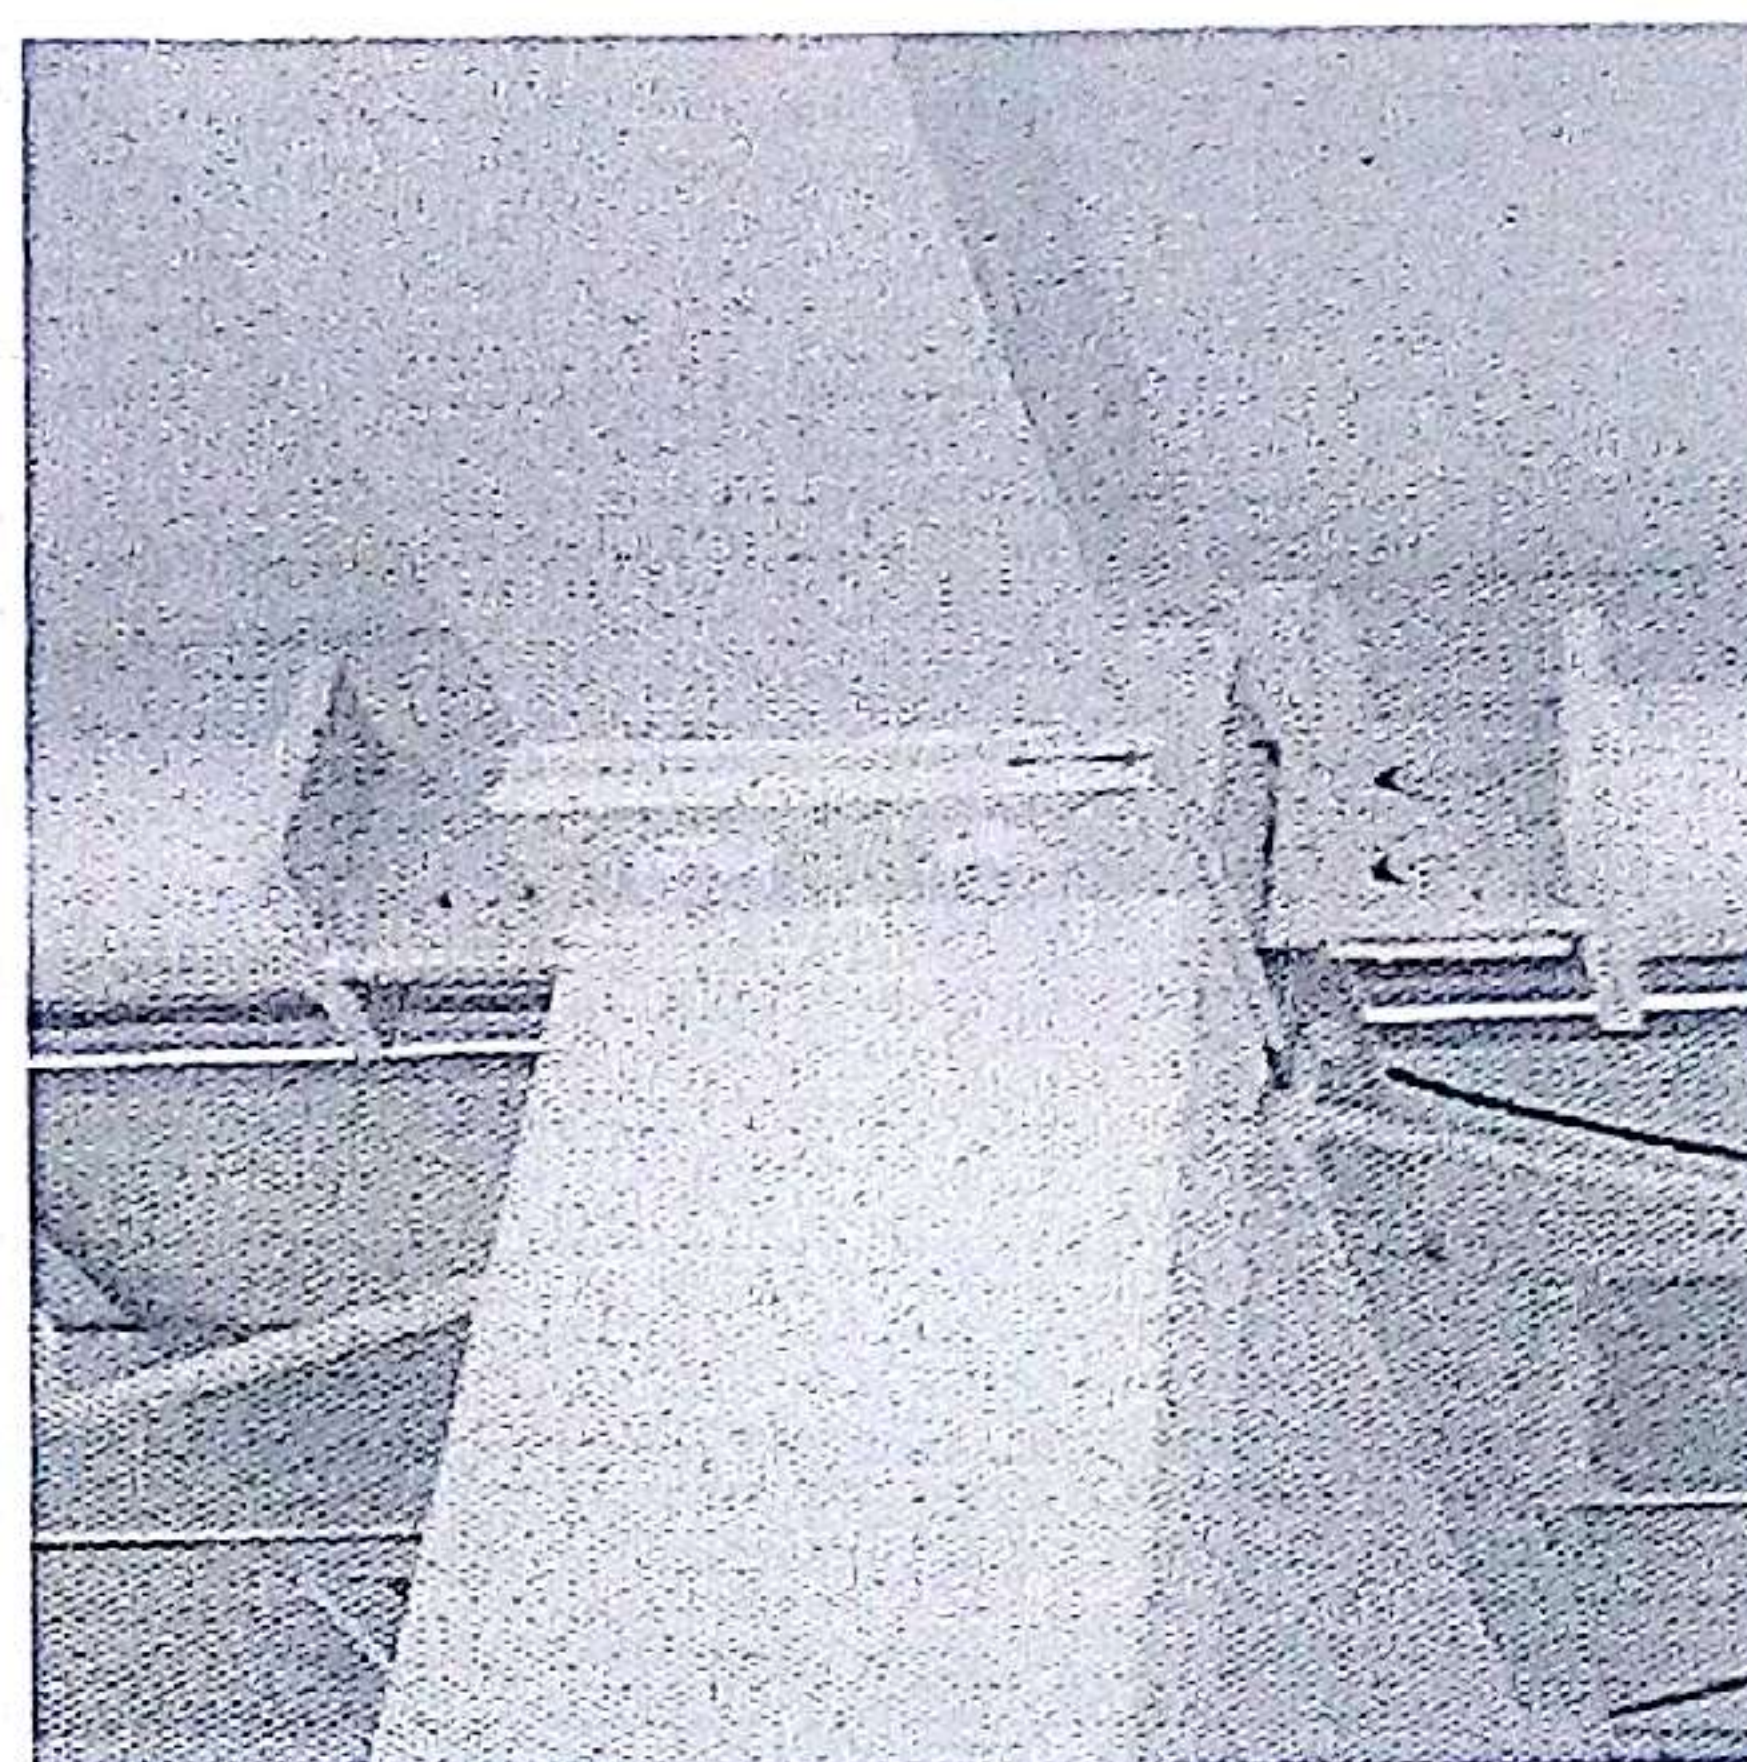
2、梁柱节点有锈渍

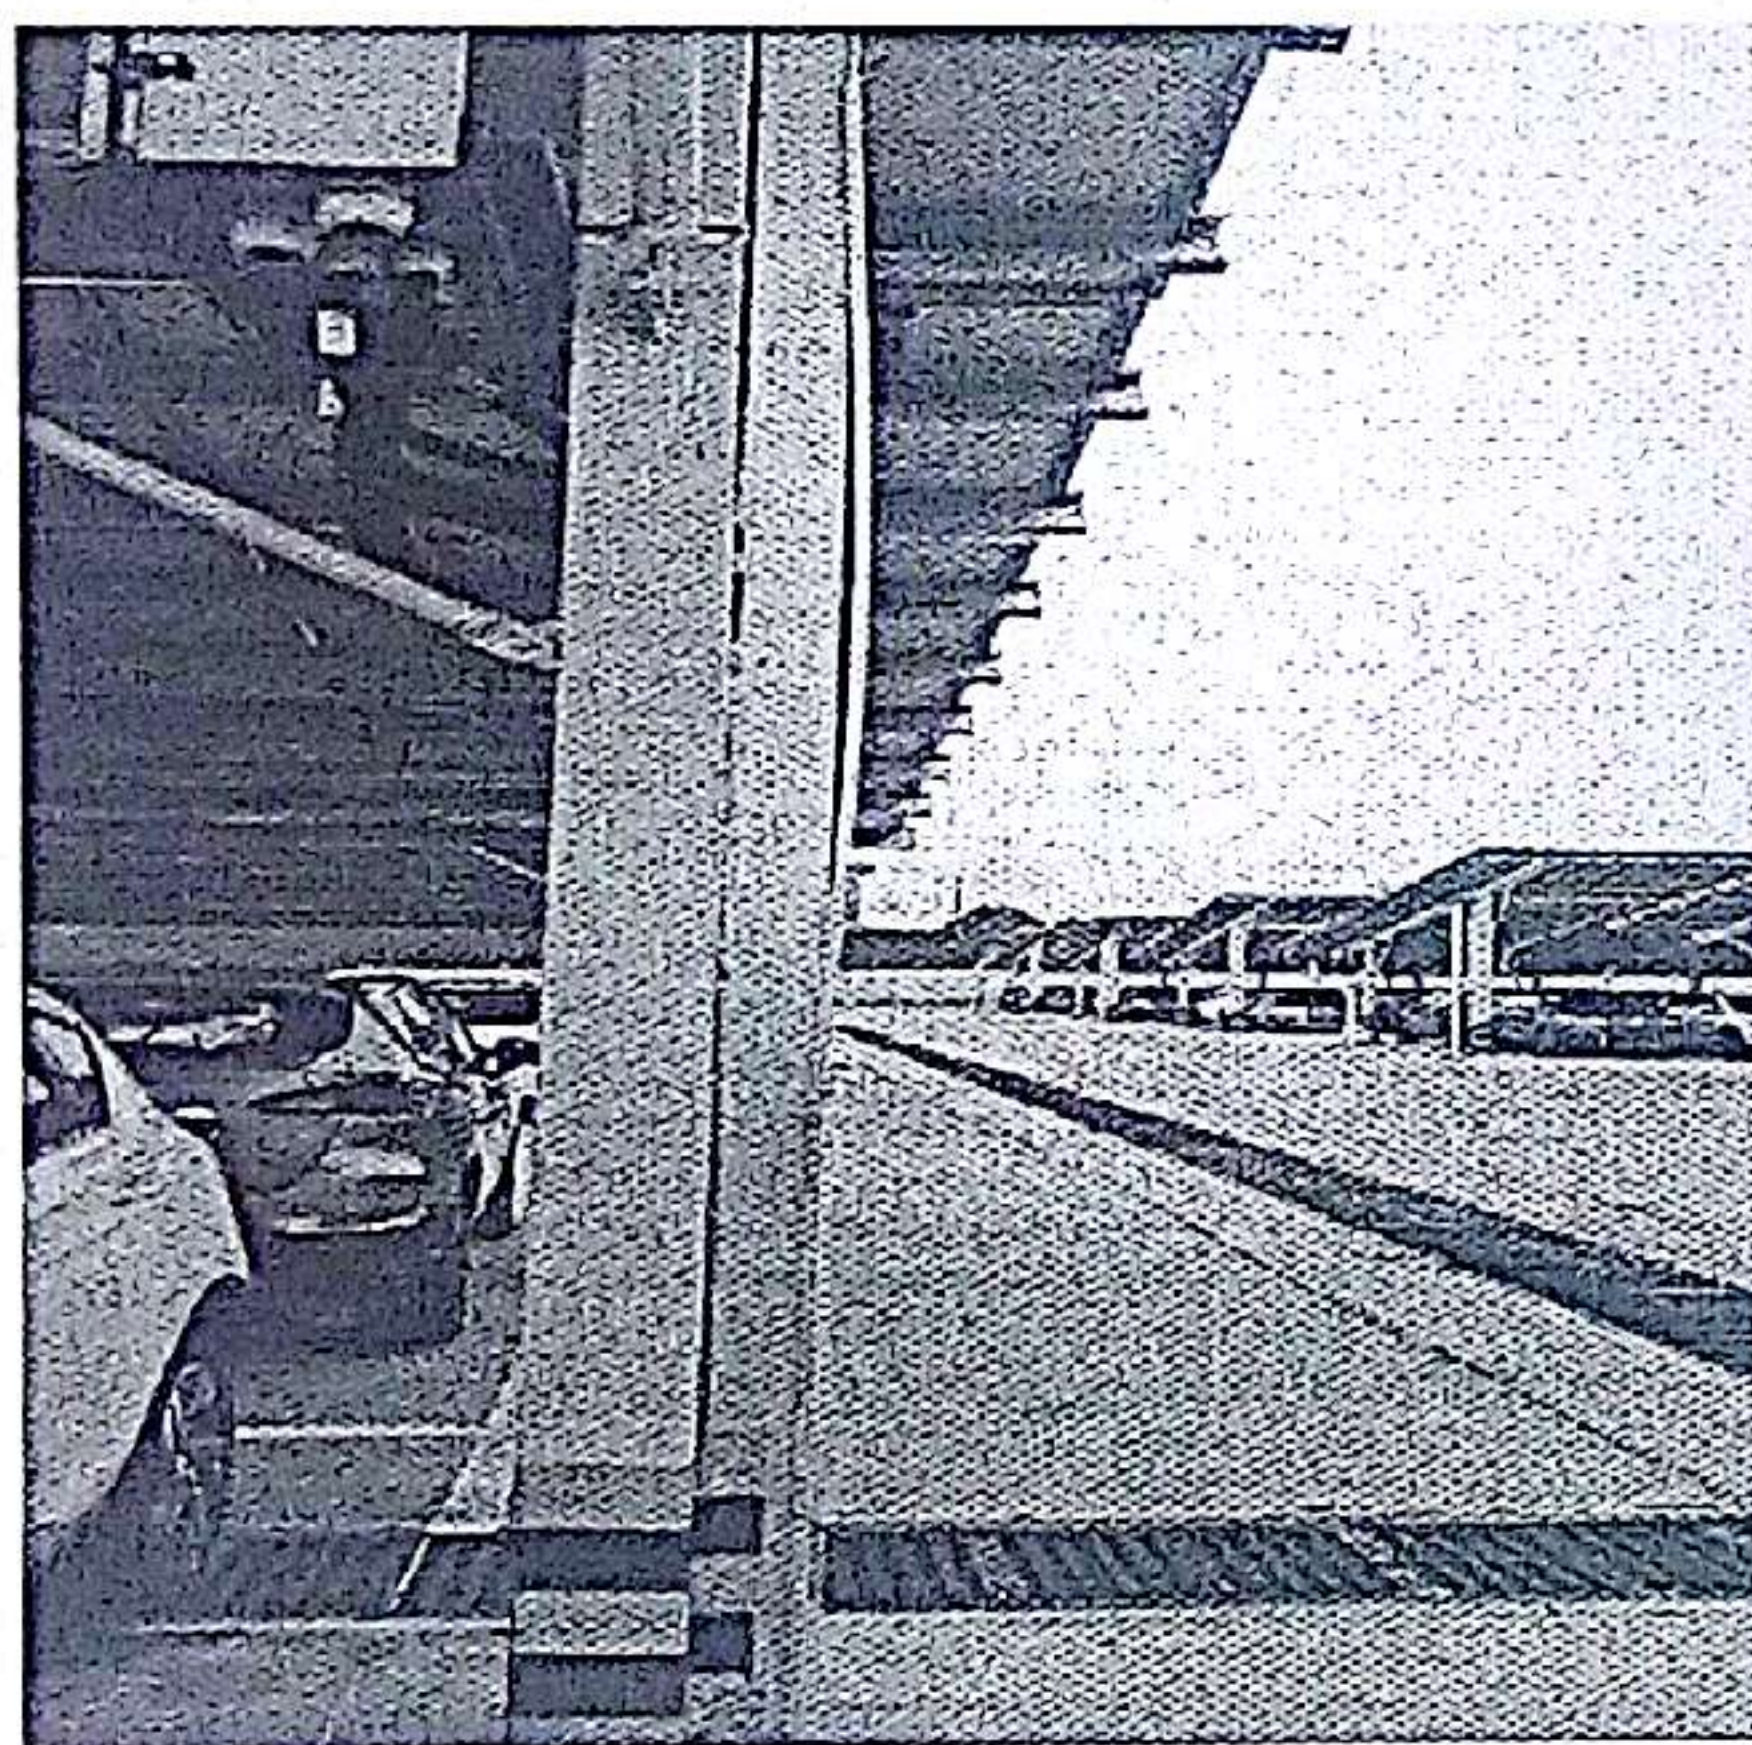
3、桥架盖未封紧

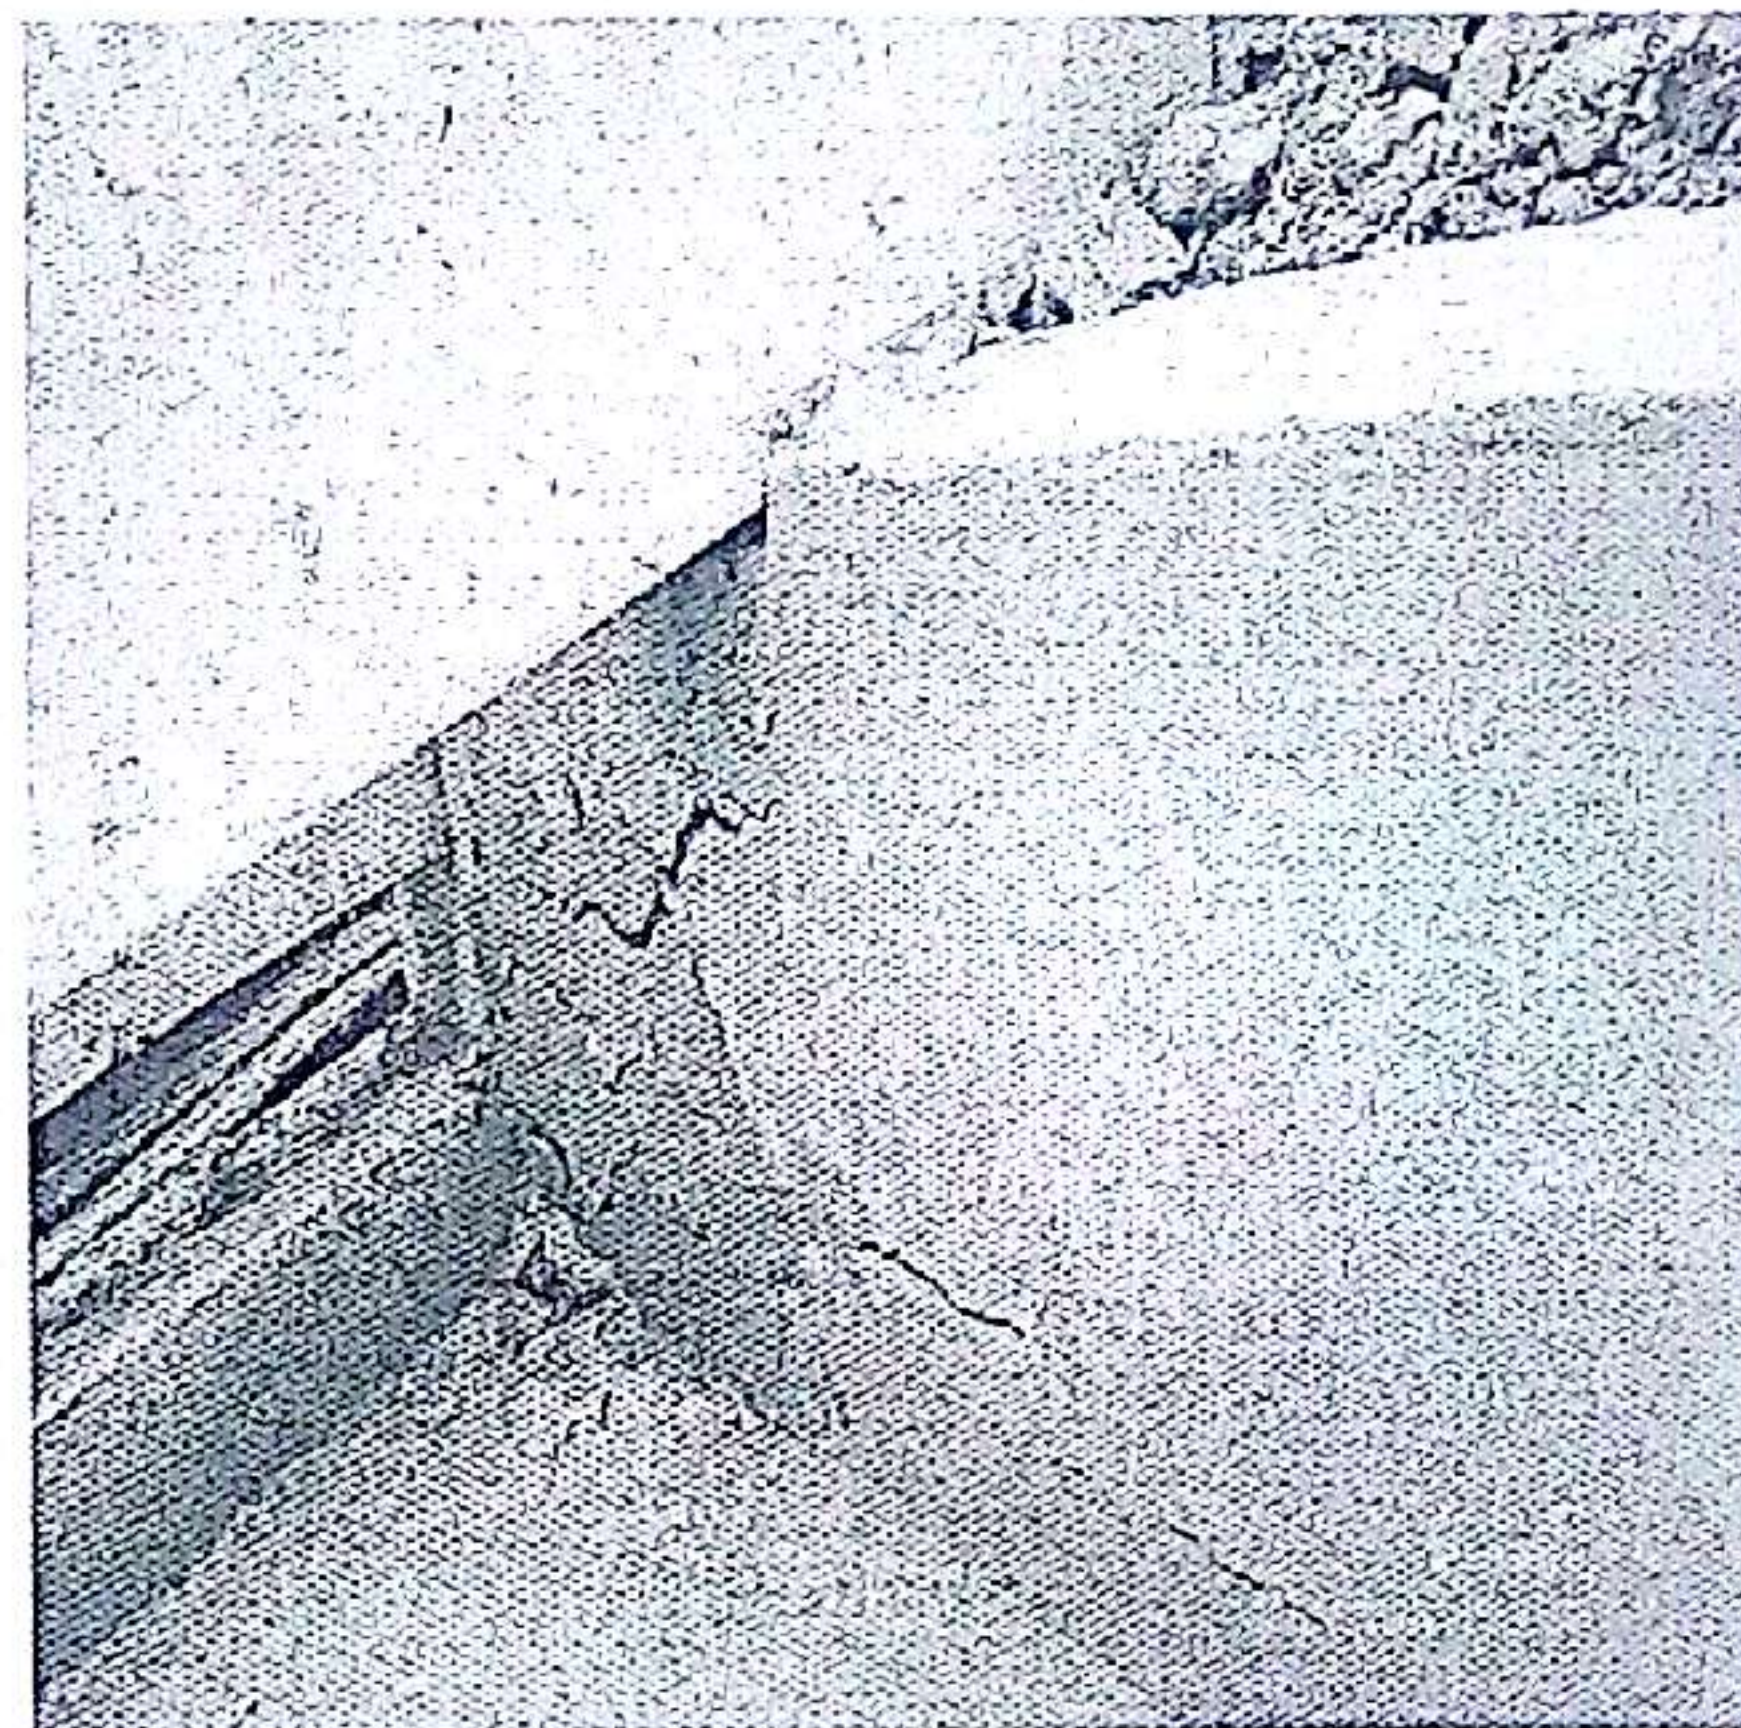
4、电缆沟有裂缝
