## 监理工程师通知单

工程名称：郑州日产汽车有限公司常州分公司分布式光伏发电项目

编号：ZHJL-TZD-06

主题：现场施工质量问题

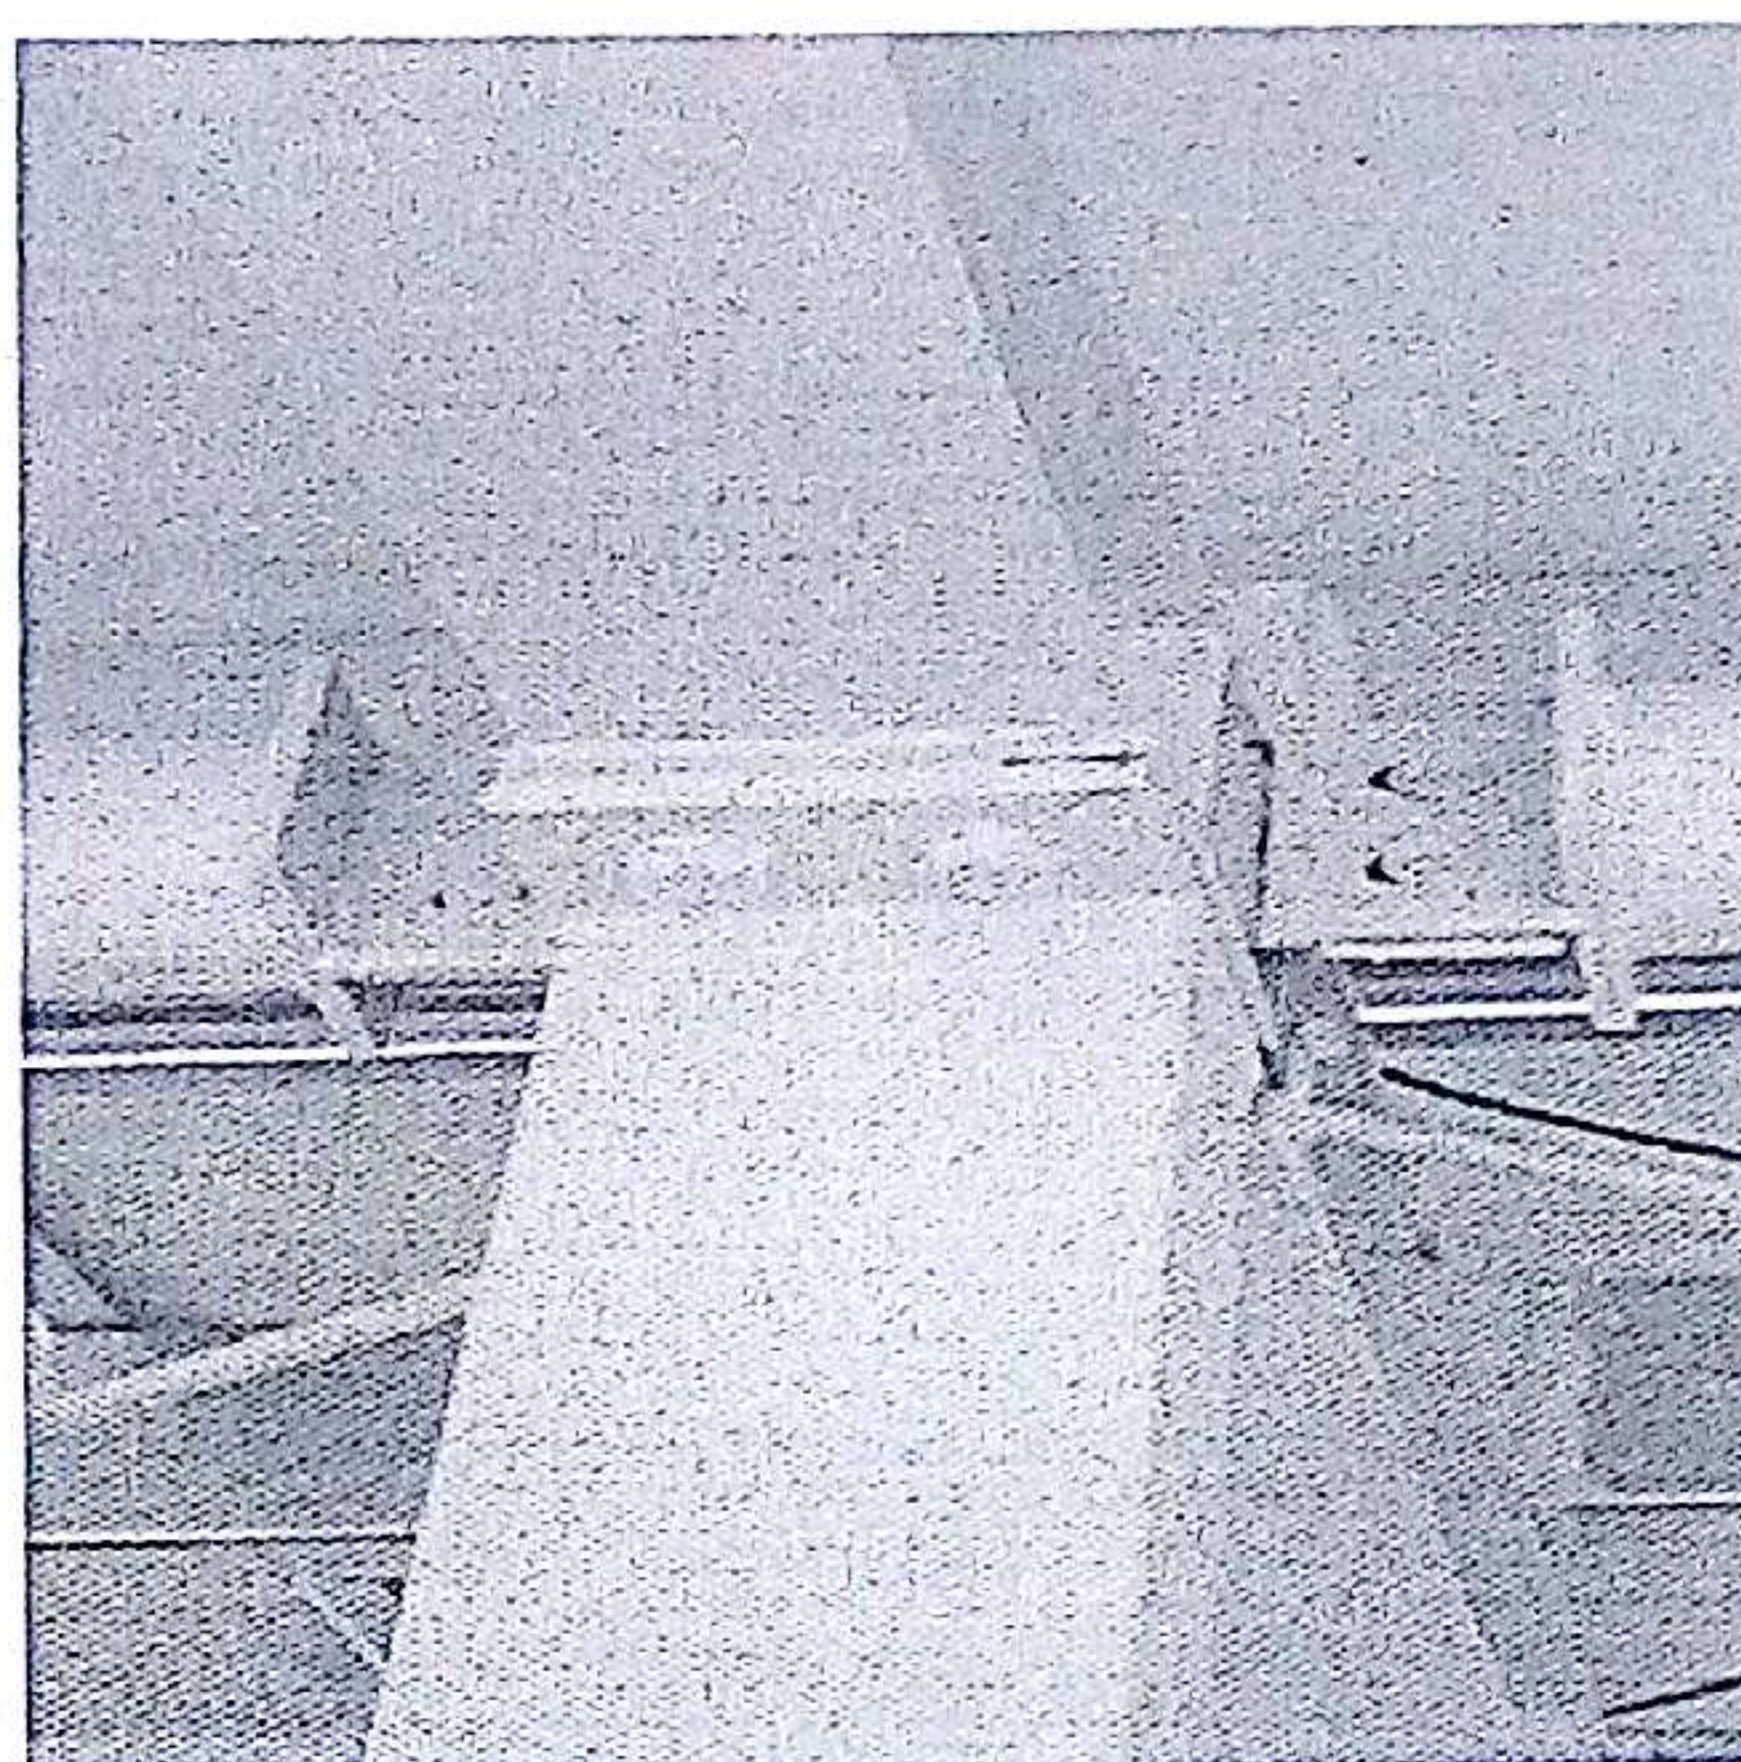
2、梁柱节点有锈渍
