## 监理工程师通知单

工程名称：郑州日产汽车有限公司常州分公司分布式光伏发电项目

编号：ZHJL-TZD-07

主题：现场施工质量问题

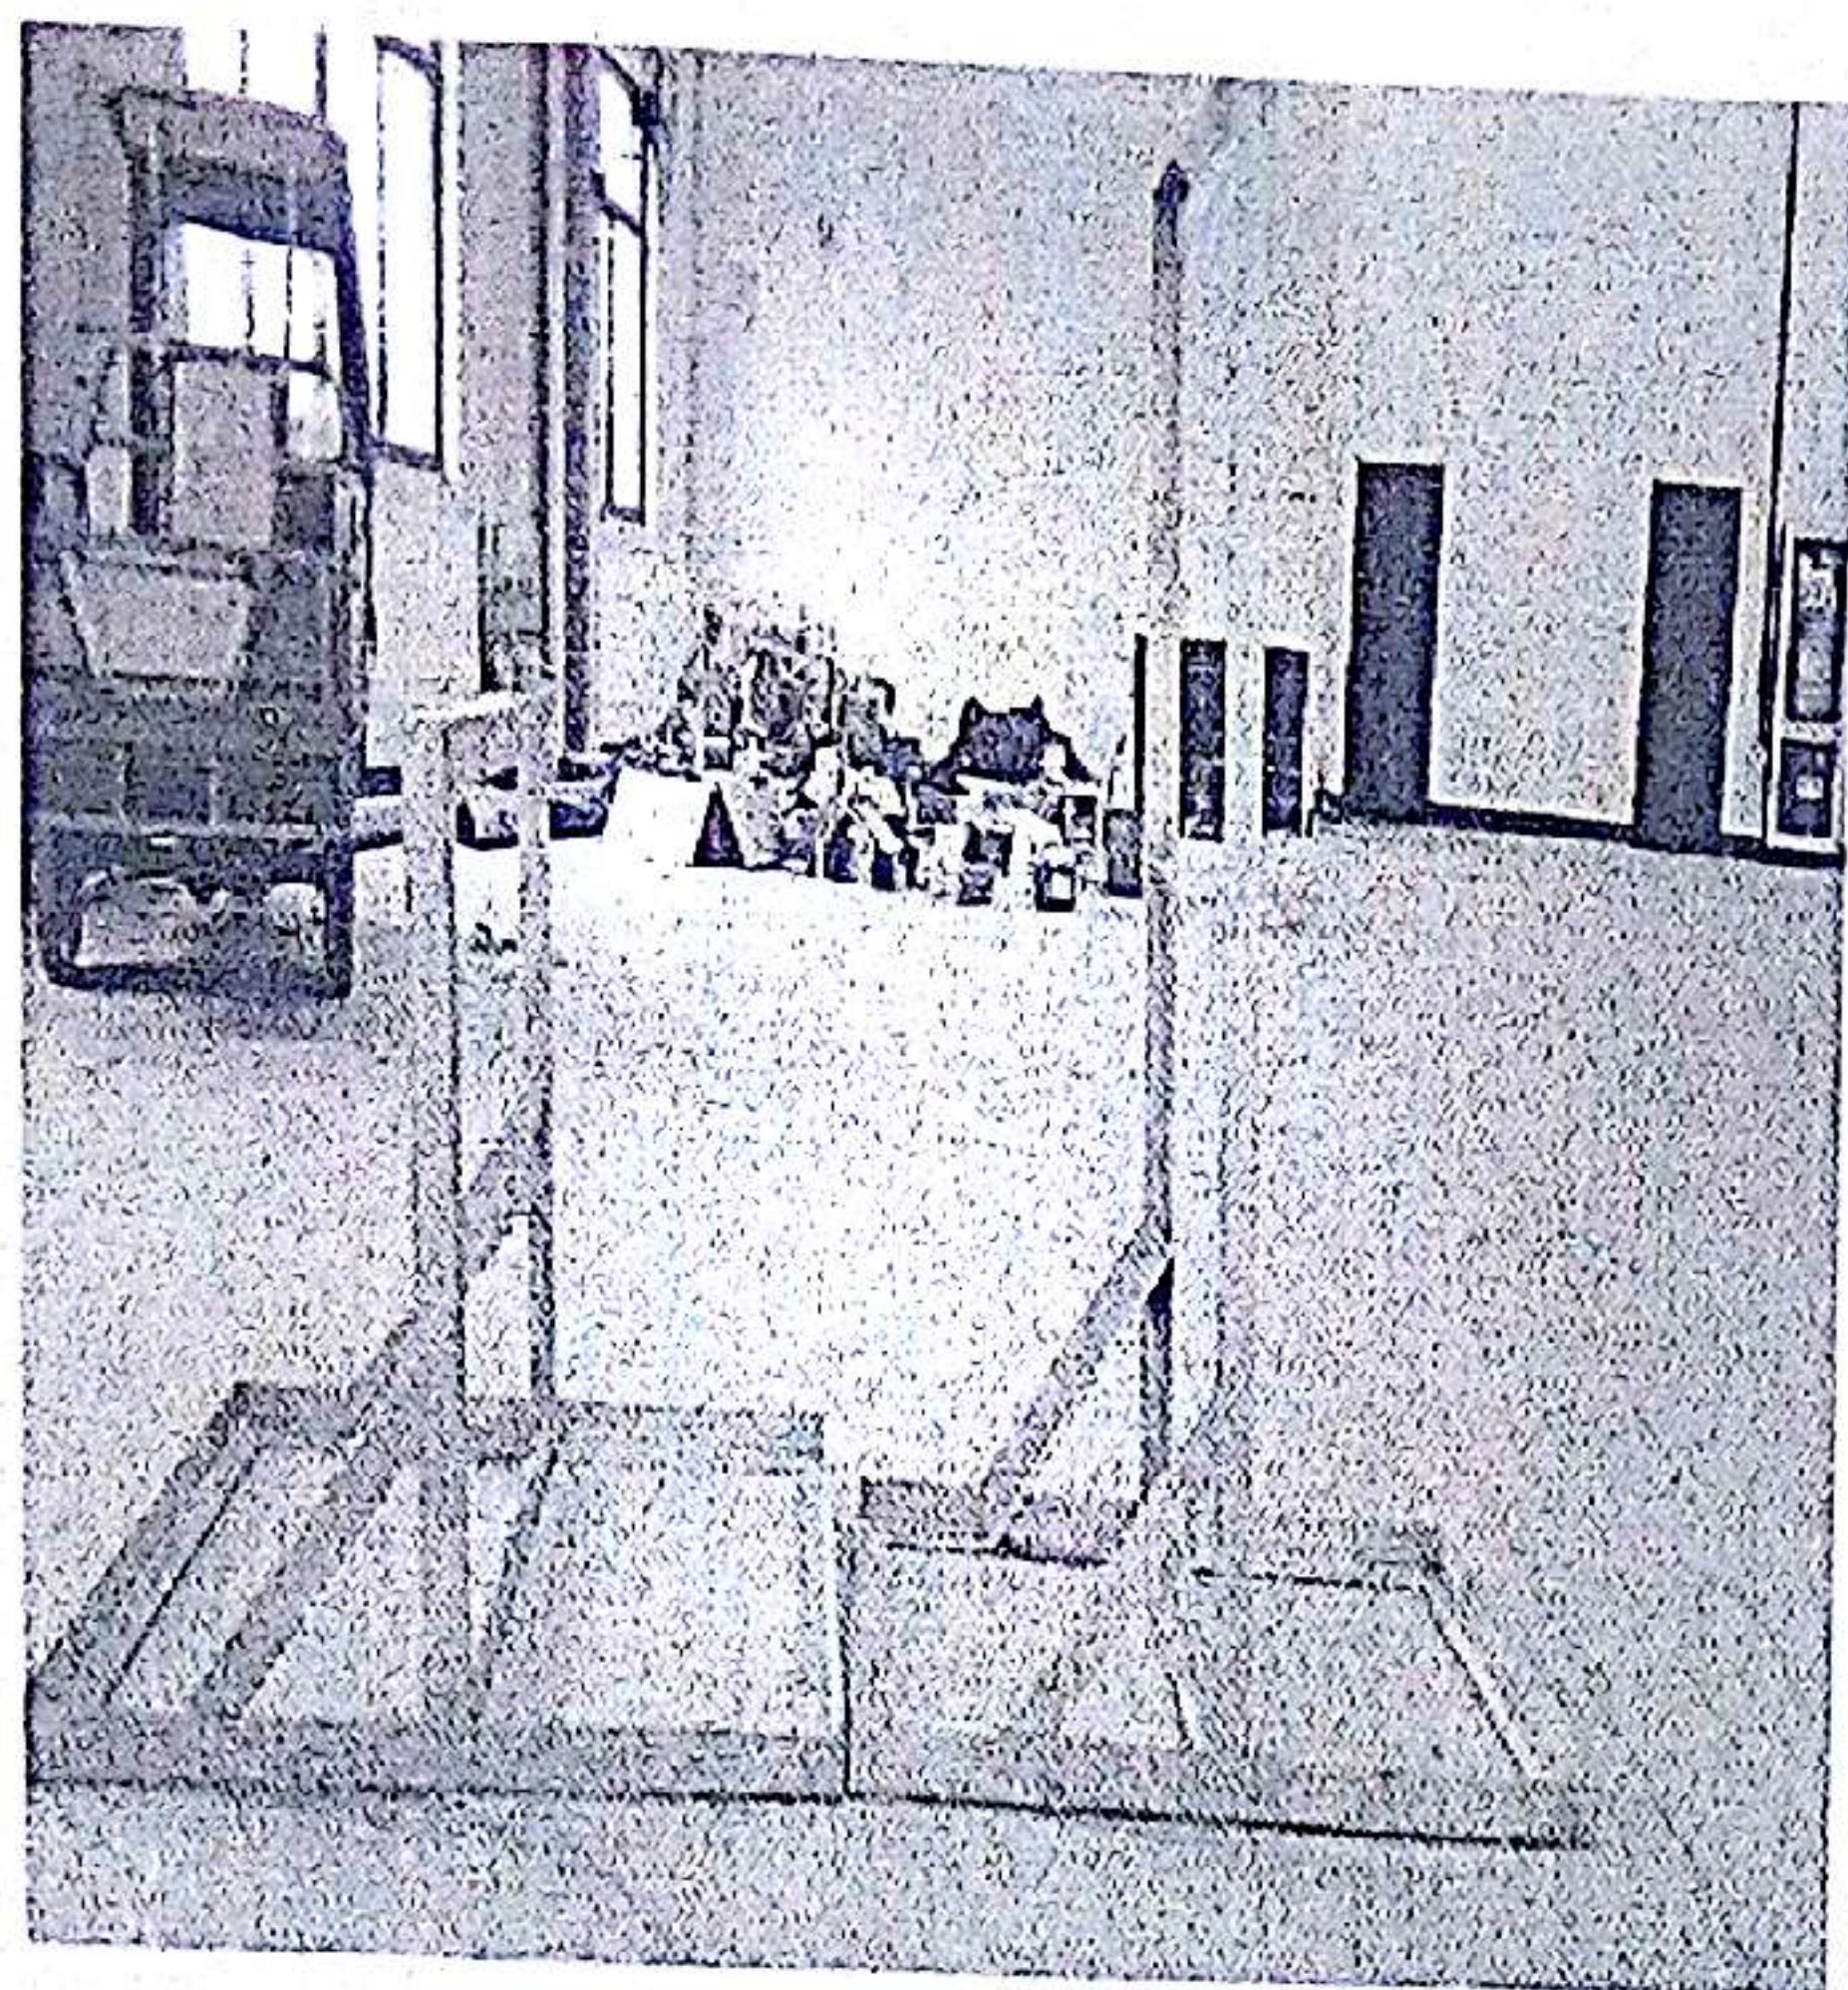
现场实际施工照片

5、根据《郑州日产汽车有限公司常州分公司分布式光伏发电项目新总装车间屋面光伏发电系统-电气设备安装布置图》设计节点图要求，汇流箱支架加工与设计图纸不符合（详见照片）。

以上质量问题较严重，且未报项目监理机构验收，现要求你方暂停屋面光伏项目施工，整改到位后报监理部复查，未经整改而擅自施工，造成的影响、责任由你方自行承担。
