# 监 理 通 知 单

工程名称: 通威“渔光一体”唐山丰南 100MW(黑沿子一期)光伏发电项目

编号: JXM7-JLT01-021

事由: 关于箱变低压侧电缆接线存在质量问题事宜。

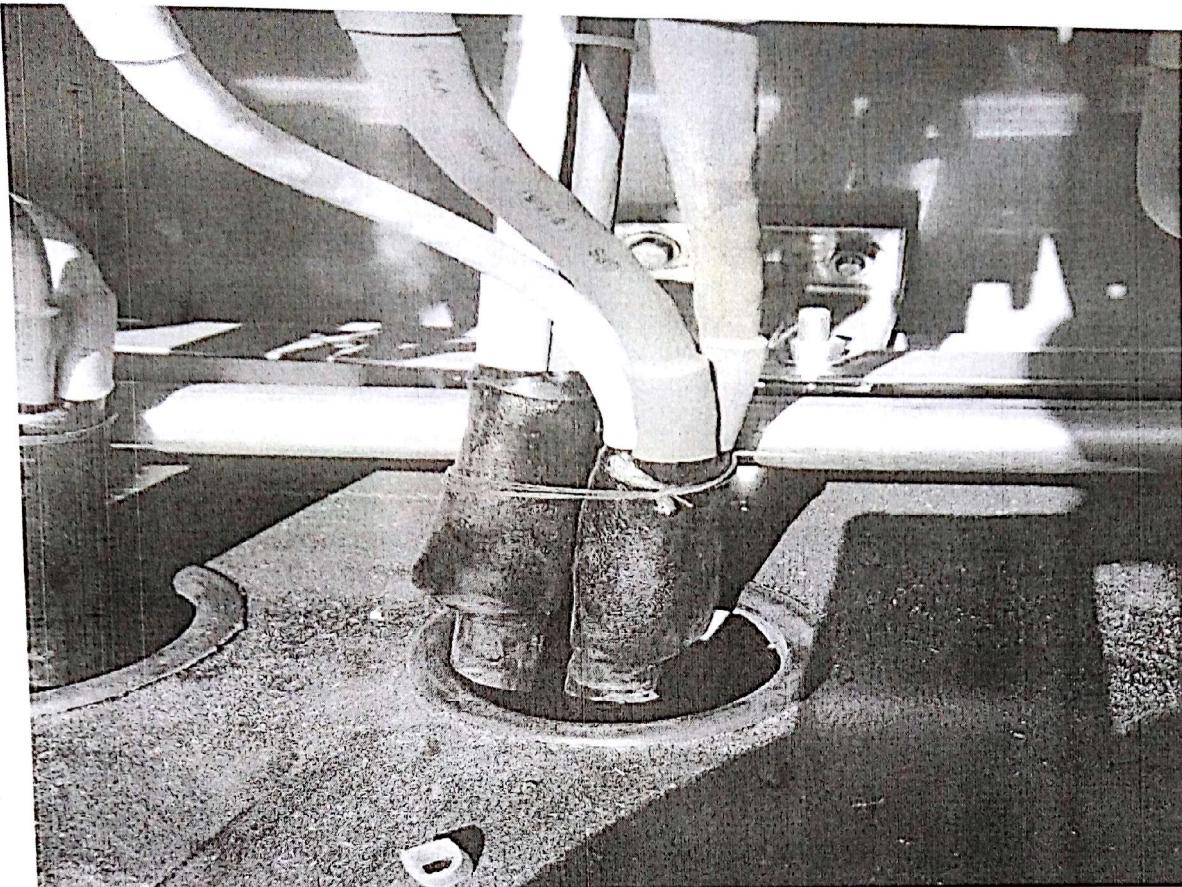
三芯指套外端口没有缠紧、三芯指套烧伤

现我监理方要求就以上存在的箱变低压侧电缆接线质量问题, 严格按照相关规范要求进行闭环整改, 同时望贵公司加强电缆接线质量管理, 避免类似现象发生。

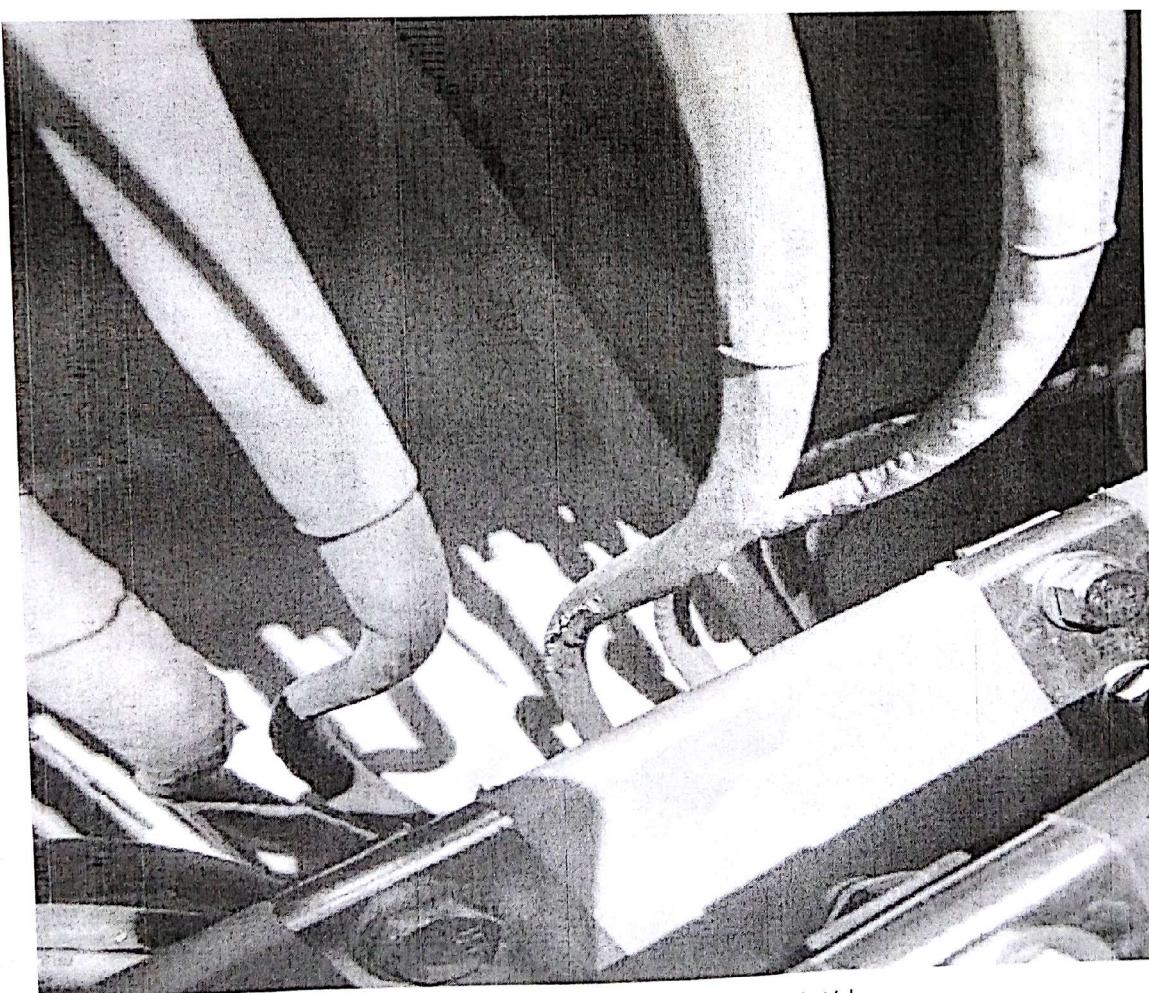
绝缘护套烧伤、加热收缩时产生褶皱
