# 监 理 通 知 单

工程名称：绍兴光年新能源有限公司柯桥地区 12.74504MW 分布式光伏项目

编号：SXGN-JLTZD-20170310

事由：现场施工存在的质量弊端。

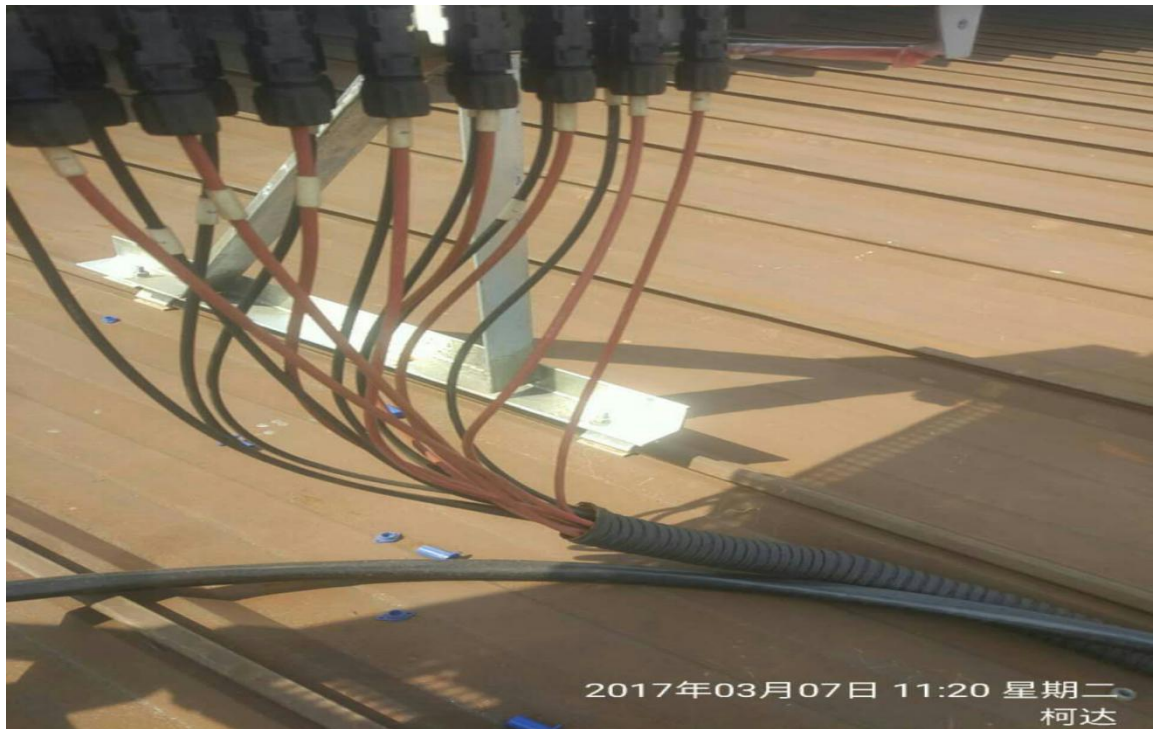
逆变器进线软管未塞放火泥、出线电缆未套软管

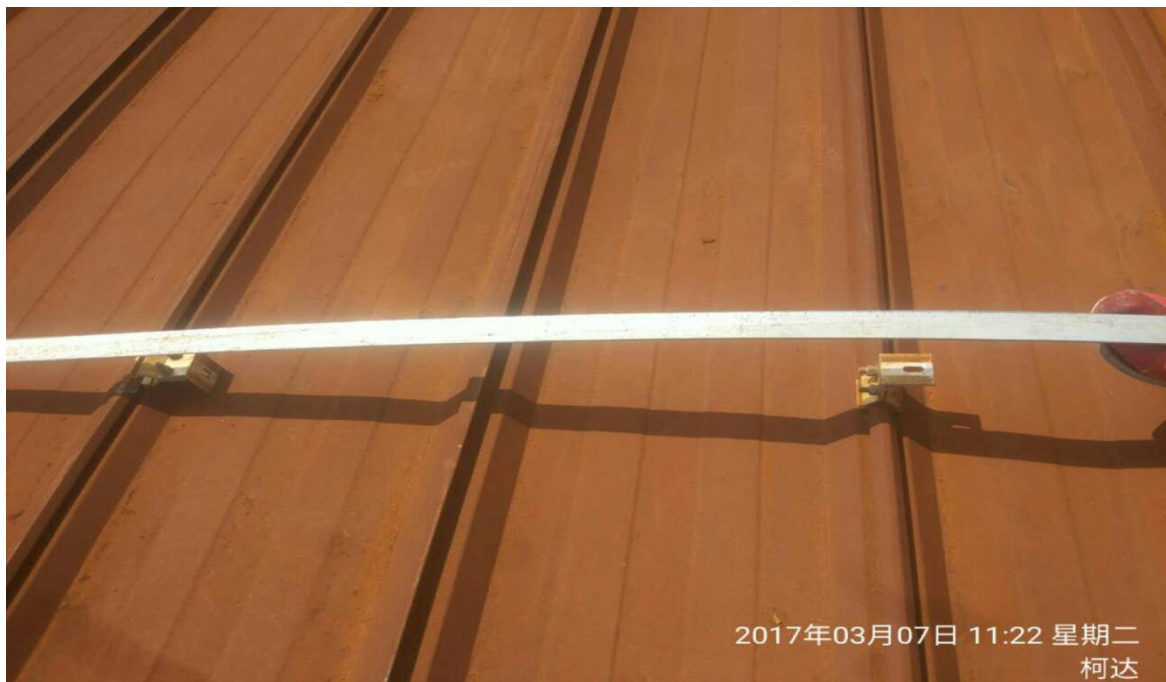
接地扁铁未用夹具固定

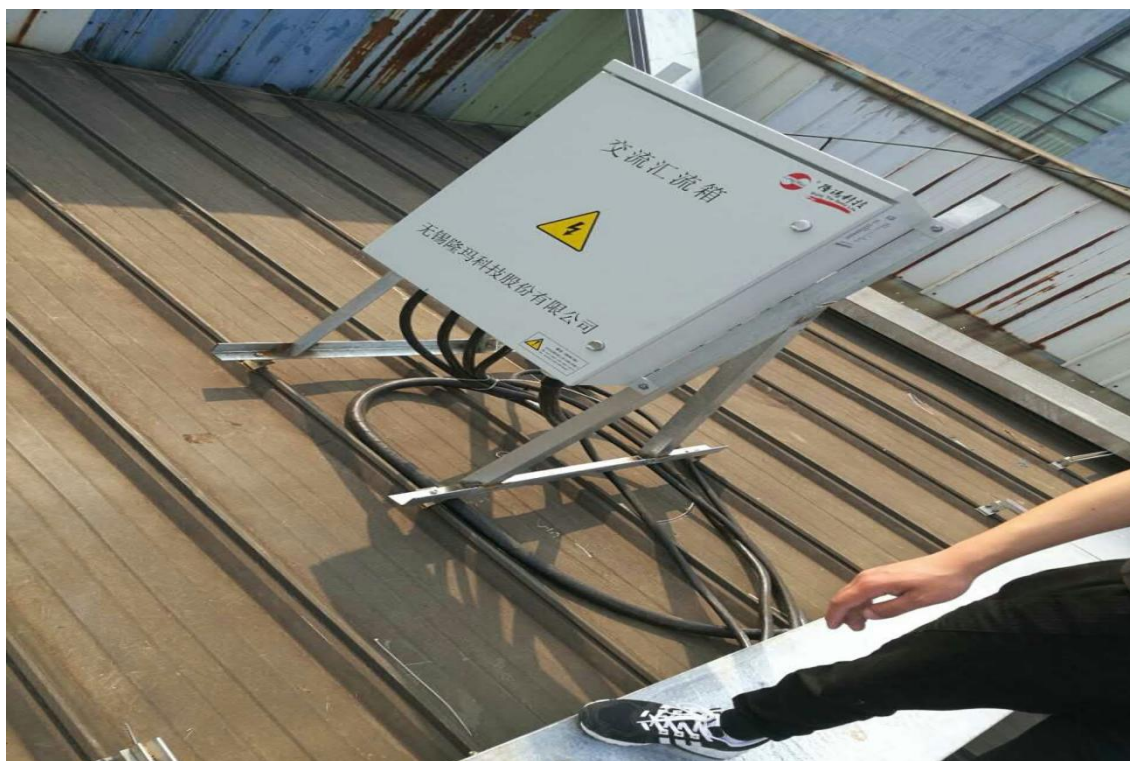
汇流箱进线、出线未套软管

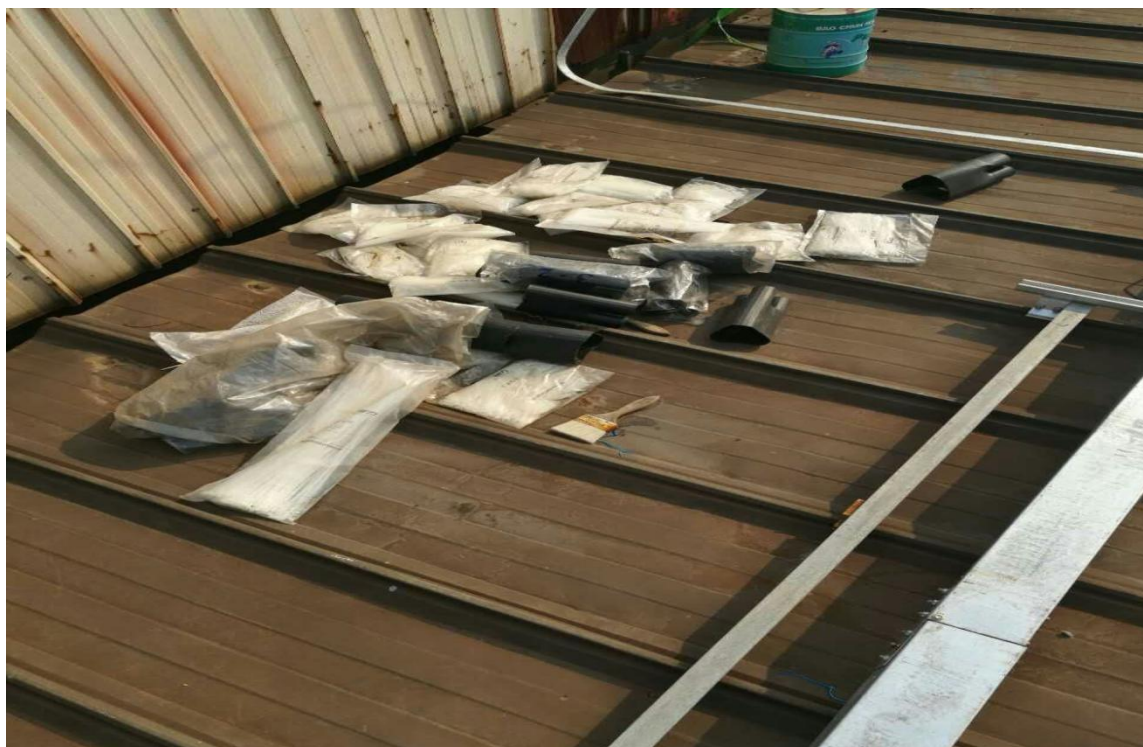
施工剩料回收不及时

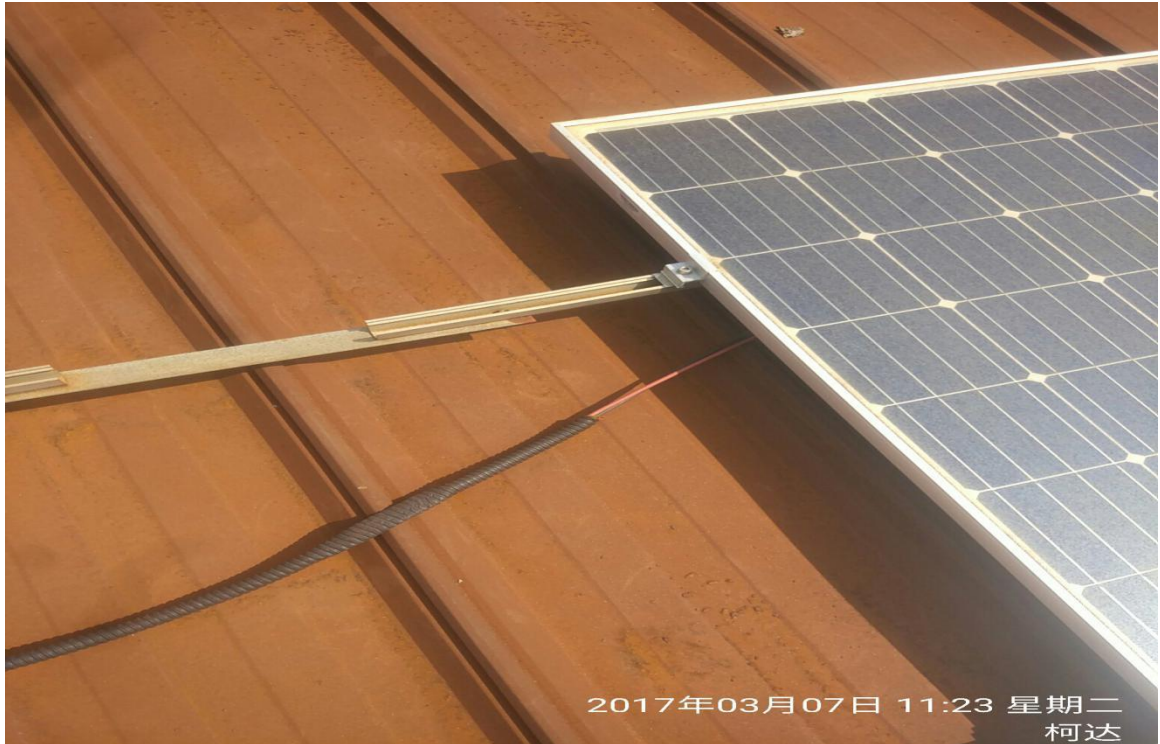
软管长度要求不符
