## 表 B.2 监理通知单

工程名称：降化县唐三营镇石片村 20 兆瓦农光互补项目 编号：LHJH-CZZH-035

主题：关于门卫室施工相关事项

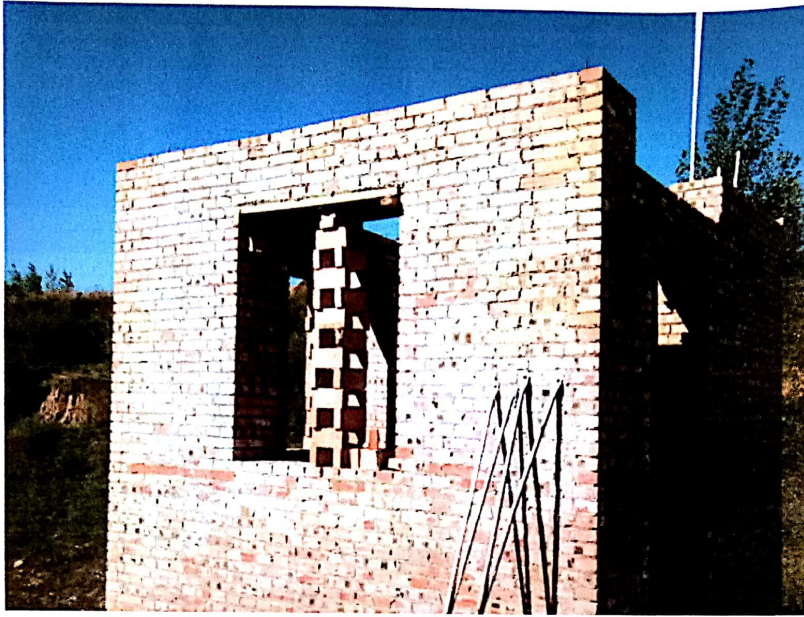
- 1、无结构施工图，圈梁高度不够；
- 2、材料未报验，工序未报验；
- 3、窗户无过梁板；
- 4、门头雨篷未植根在圈梁里；
- 5、女儿墙无插筋；
- 6、钢筋无保护层厚度；
- 7、之前角柱构造柱马牙槎未整改；
- 8、屋面未设置安全防护栏杆；

窗户上无过梁

以上问题存在严重质量及安全隐患，请你单位及时整改，未经监理复查通过，不得进行下一道工序施工。请于 2017、10、9 日前回复。

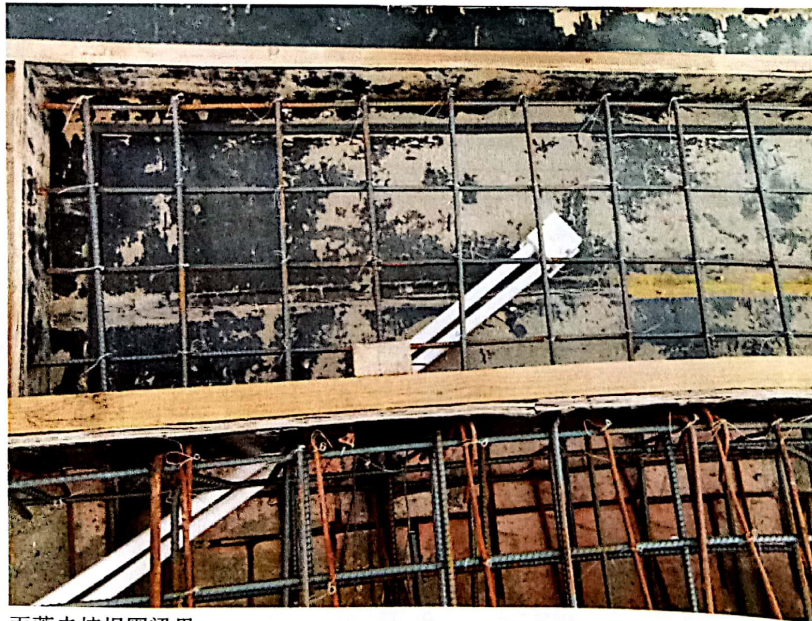
雨蓬未植根圈梁里
