## 质量检查整改通知回复单

| 项目名称 | 衢州杭泰柯城 160MW 光伏发电项目 |

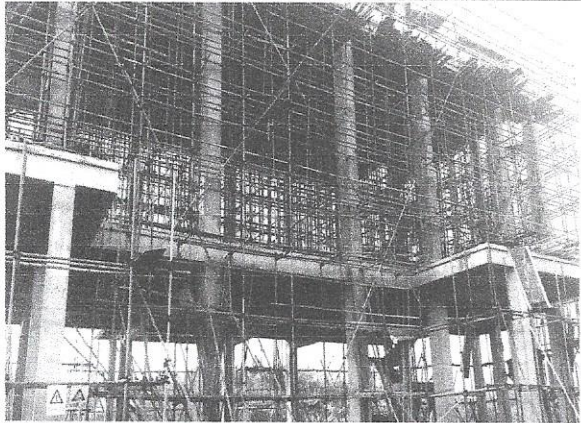
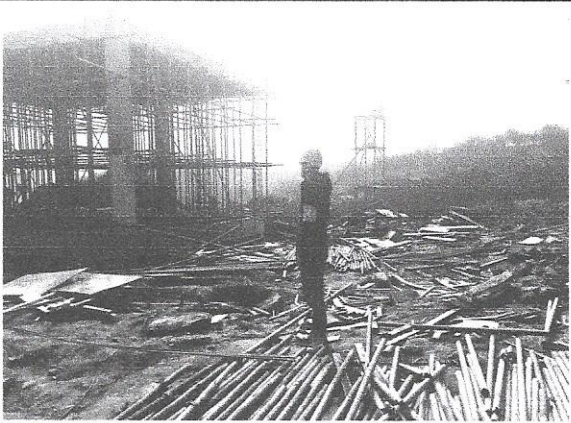
| 整<br>改<br>问<br>题 | 1、现场脚手架拆除施工应注意安全，防止直接抛扔，砸伤地面施工人员。 | |

| 整<br>改<br>方<br>案 | 安排专职的安全员在现场进行安全旁站 | |

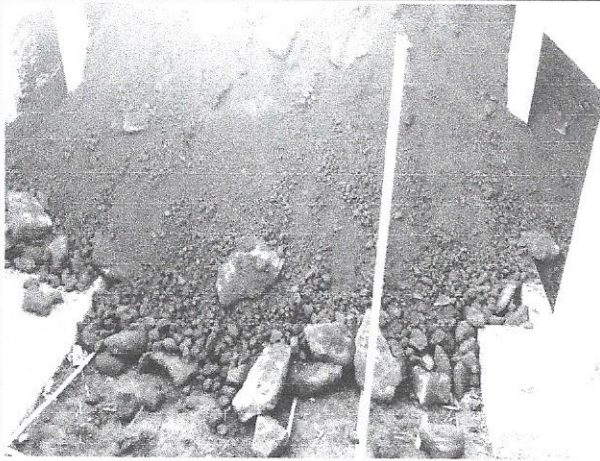
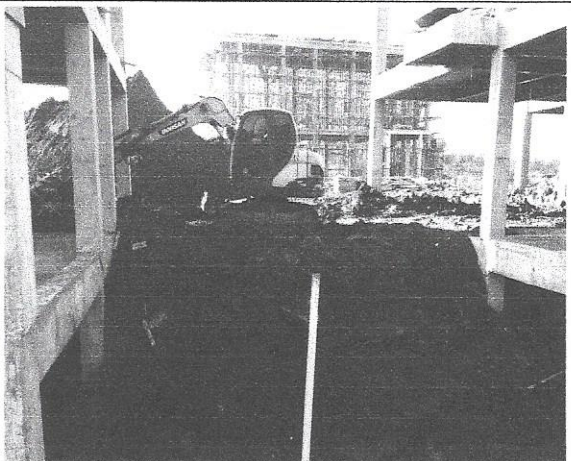
| 整<br>改<br>问<br>题 | 2、回填土中较大颗粒的巨大石头严禁回填，再回填过程中严禁机械碰撞梁柱 | |

| 整<br>改<br>方<br>案 | 安排挖机将巨大的石头挑出，按吐饭回填施工方案进行施工 | |

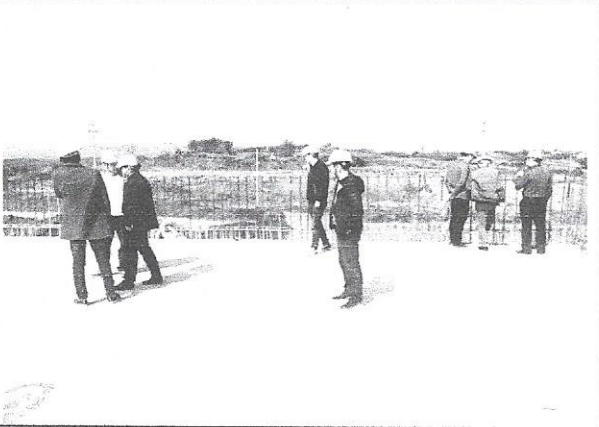
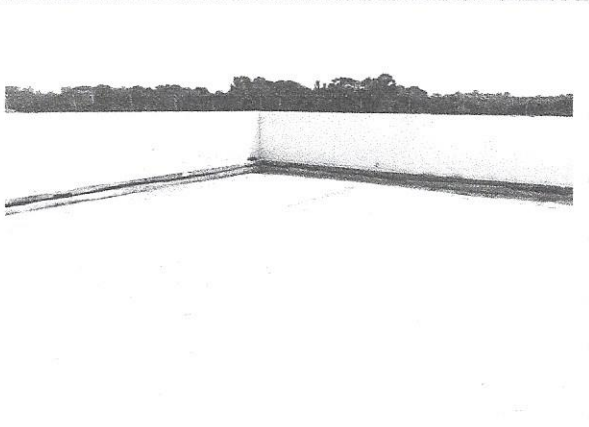
| 整<br>改<br>问<br>题 | 3、女儿墙采用直角钢筋加固，楼梯间出屋面处混凝土墙应与柱子进行加强连接，避雷焊接连接应可靠。 | |

| 整<br>改<br>问<br>题 | 3、女儿墙采用直角钢筋加固，楼梯间出屋面处混凝土墙应与柱子进行加强连接，避雷焊接连接应可靠。 | |
|---|---|---|
| 整<br>改<br>方<br>案 | 要求施工单位对女儿墙钢筋进行加固，避雷针已加强连接，混凝土浇筑完成。 | |

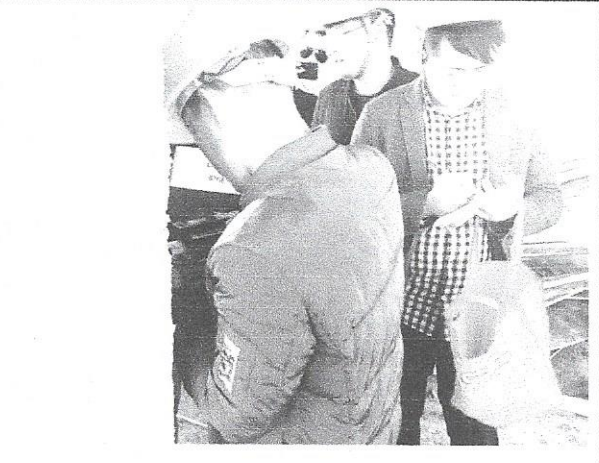
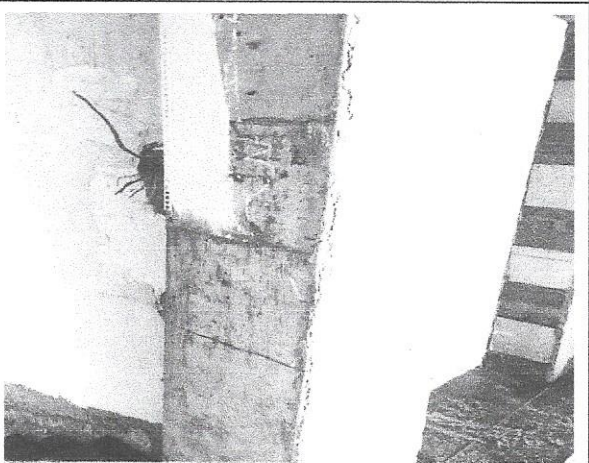
| 整<br>改<br>问<br>题 | 3、女儿墙采用直角钢筋加固，楼梯间出屋面处混凝土墙应与柱子进行加强连接，避雷焊接连接应可靠。 | |
|---|---|---|
| 整<br>改<br>问<br>题 | 2、对于个别梁的漏浆及麻面缺陷应及时进行修补 | |

| 整<br>改<br>问<br>题 | 3、女儿墙采用直角钢筋加固，楼梯间出屋面处混凝土墙应与柱子进行加强连接，避雷焊接连接应可靠。 | |
|---|---|---|
| 整<br>改<br>方<br>案 | 安排人员对漏浆及麻面处进行修补 | |
