## 监理通知单

工程名称：无棣县西小王镇 60 兆瓦农光互补集中式光伏电站 编号：GFFD---020

事由：关于施工质量整改问题：

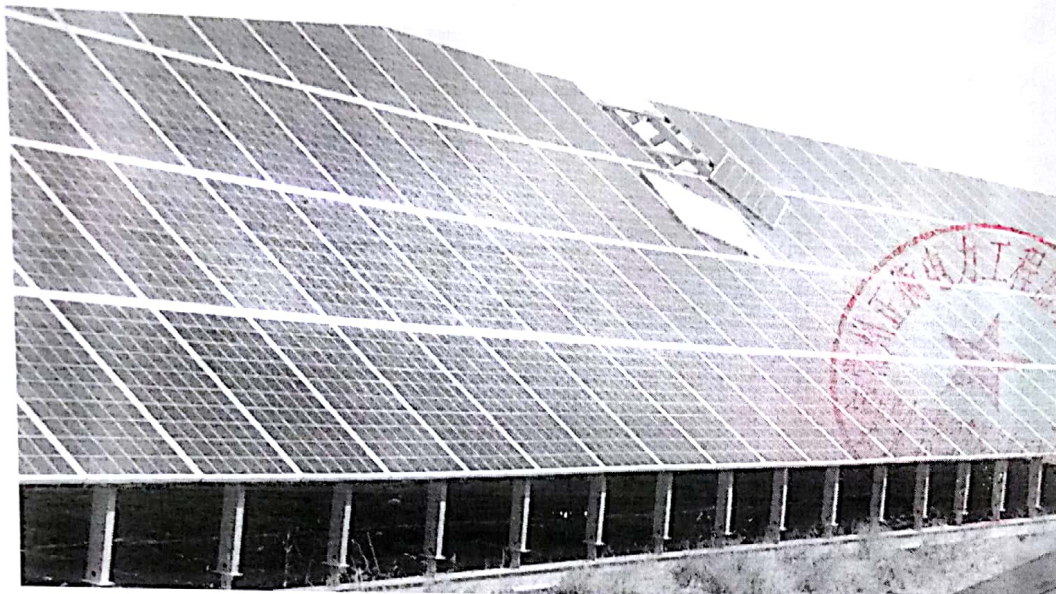
东区12单元

- 1、东区 12 单元已并网，部分光伏组件被风吹落，影响正常发电；
- 2、西区 8 单元已并网，站内后台显示 11#汇流箱无电流；
- 3、西区 9 单元已并网，站内后台显示 5#汇流箱部分支路无电流；
- 4、光伏区围栏设计图纸要求混凝土预埋深度 600mm，地面露出 100mm，直径是 250mm，现场经监理检查不符合设计图纸要求（深度只有 300-400mm）。
- 5、监理要求施工单位检查并拧紧所有的支架与组件上螺丝。

施工部位：组件脱落

（5 天内整改回复）

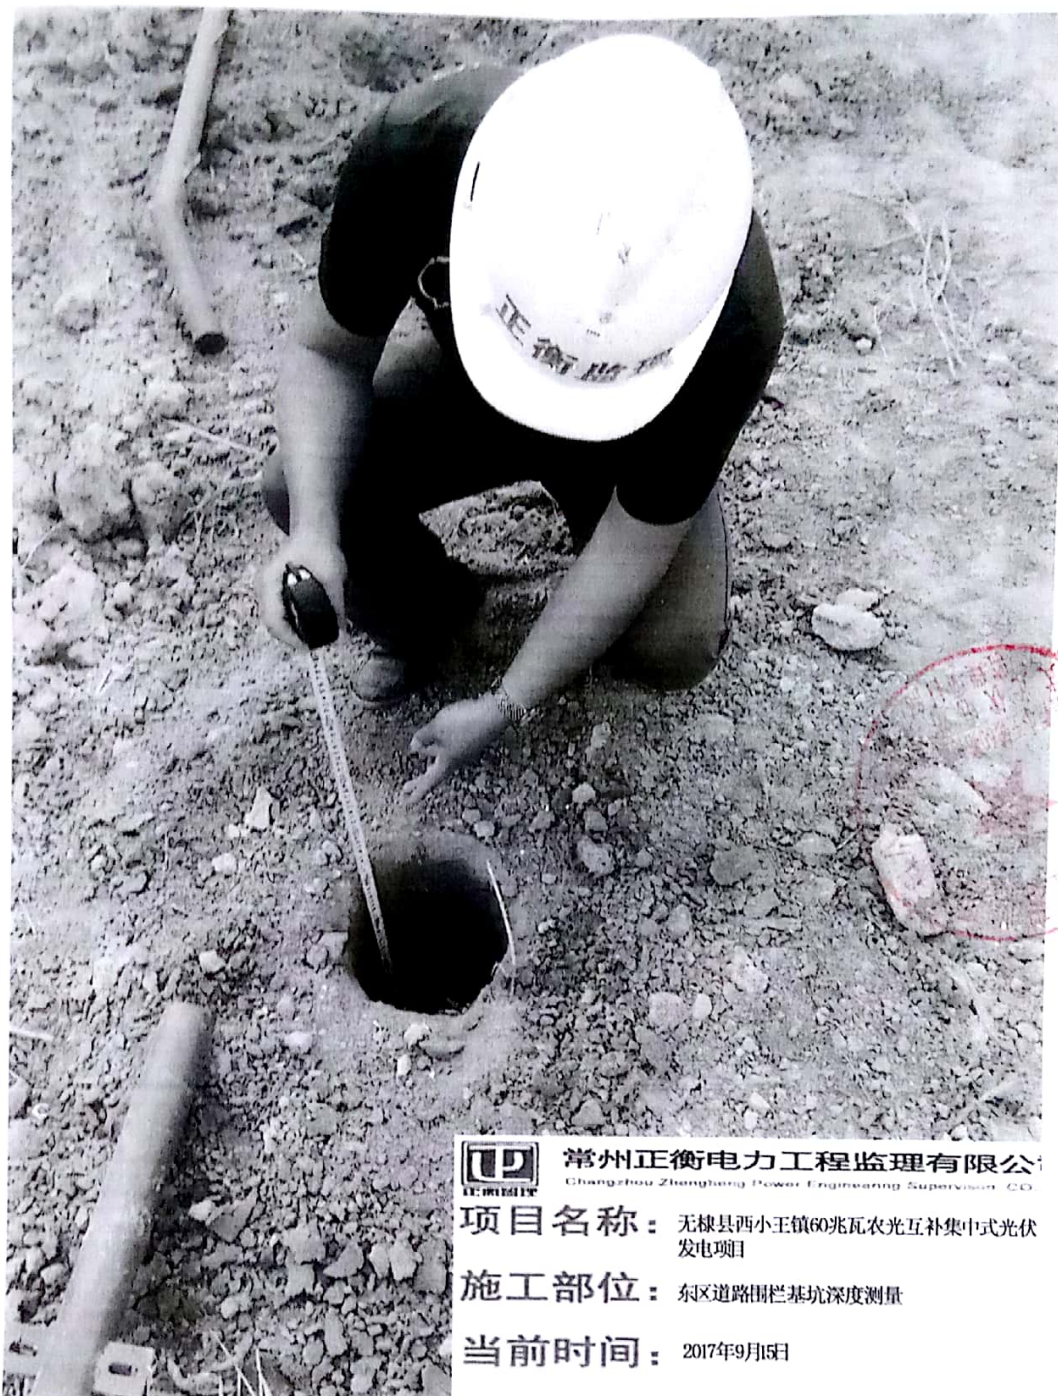
施工部位：东区道路围栏基坑深度测量
