表 B.2 监理工程师通知单

工程名称：嘉善聚晖新能源有限公司 9000.9KWP 分布式光伏发电项目

编号：JSJH-TZD-024

主题：施工质量事宜。

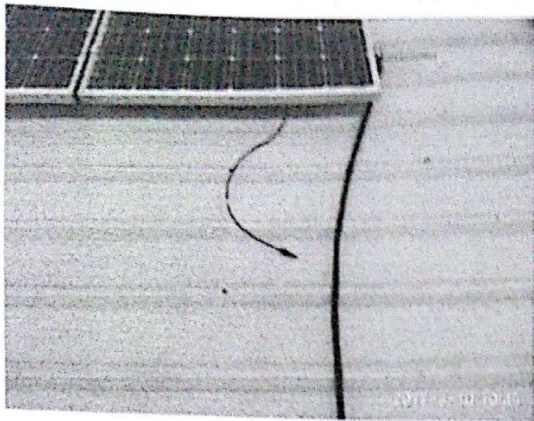
MC4 插头未连接

以上问题，现要求在 2017 年 3 月 13 日前整改完毕，整改完成自检合格后通知建设单位及我监理部进行验收，后附现场质量图片。

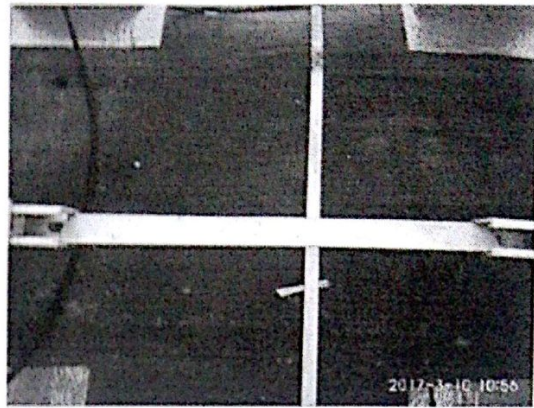
扁铁未固定

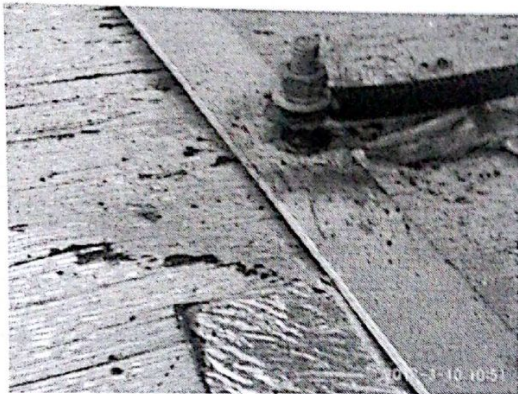
接地线与扁铁连接不规范

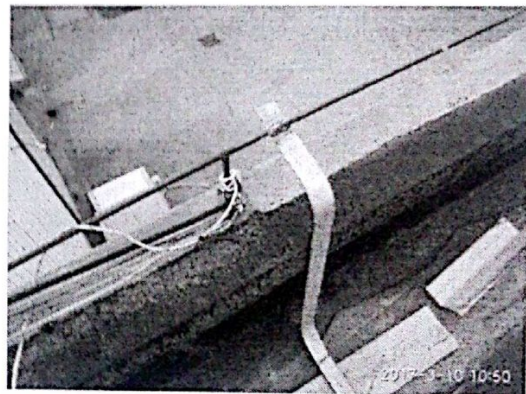
接地扁铁焊接不规范且没做防腐

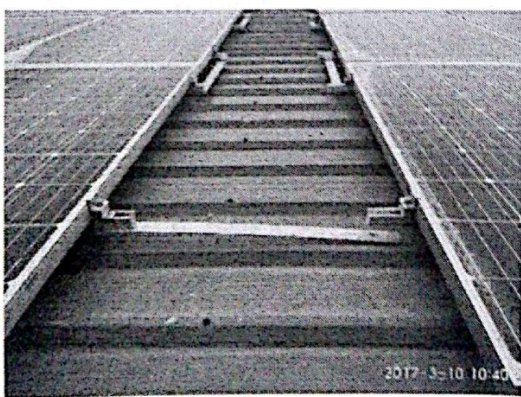
接地扁铁脱落

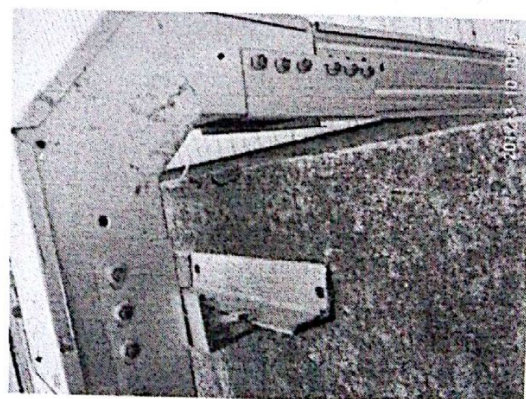
过墙桥架未固定且生锈

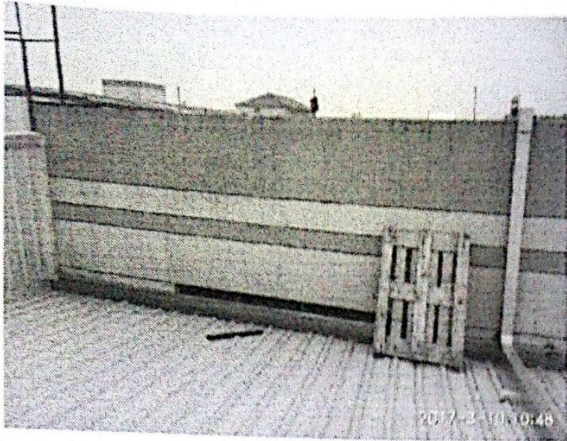
未设置检修爬梯

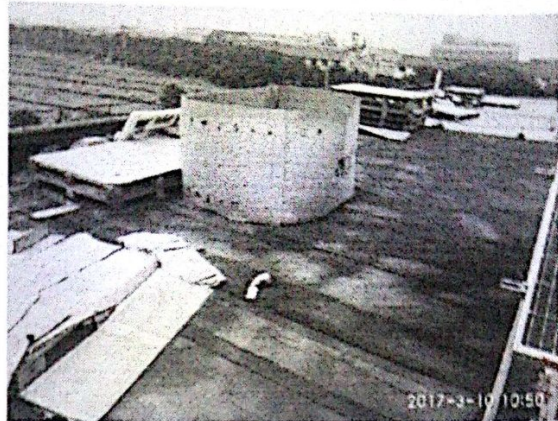
施工垃圾未清理

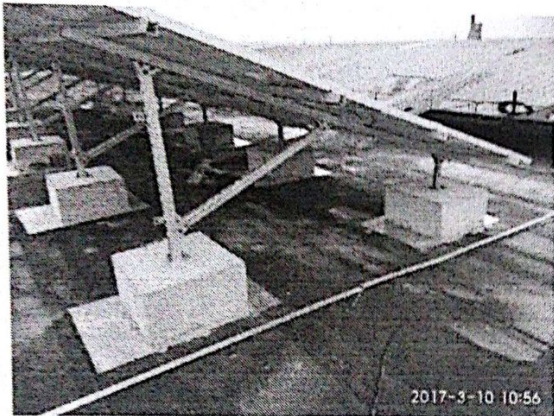
支架未与扁铁连接

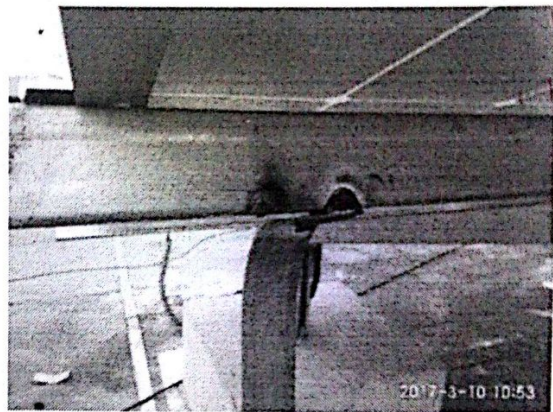
支架与扁铁焊接连接

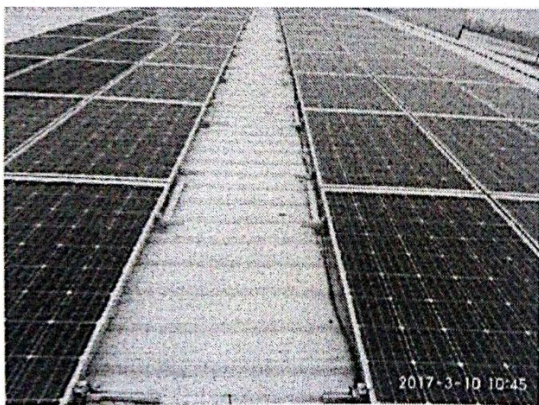
1\*4mm<sup>2</sup> 电缆外漏
