# 监 理 通 知 单

工程名称：绍兴聚晖新能源有限公司绍兴上虞 13.2924MW 分布式光伏项目

编号：SXJH-JLTZD-20170310

事由：现场施工存在的质量弊端。

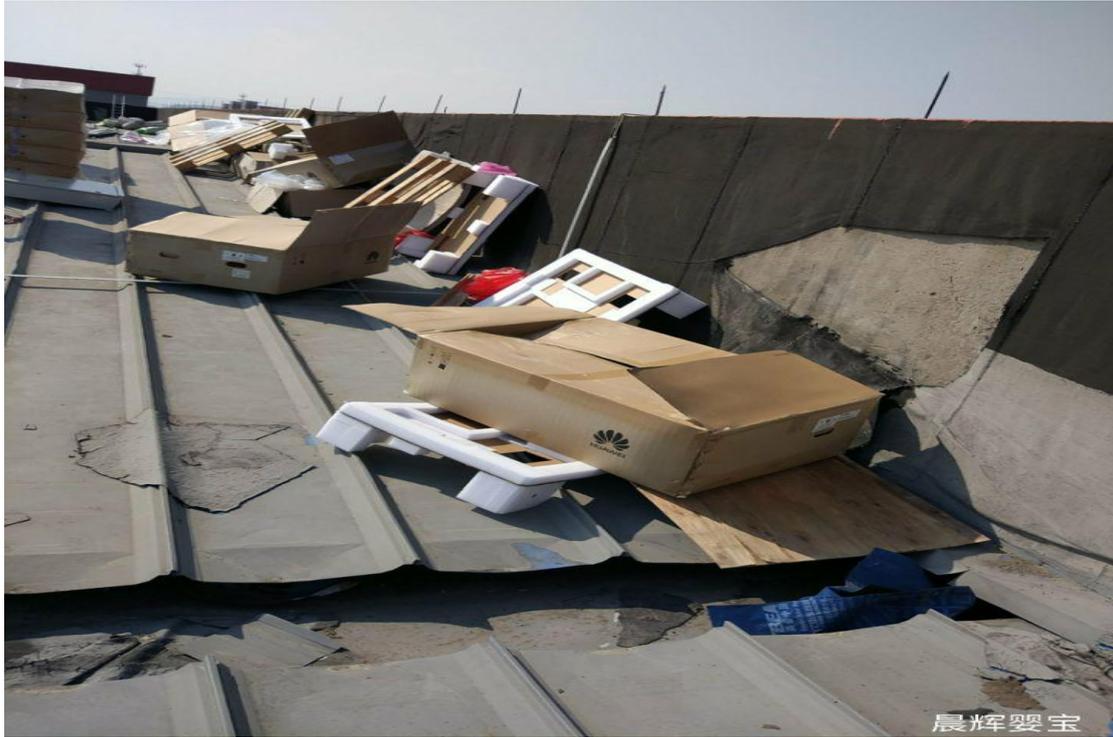
- 1、根据规范要求，电缆由组件及汇流箱引接至桥架，以及桥架引接至设备处均应用保护管进行保护。现你单位出现个别电缆走线部位未采用保护管、MC4 接头未连接放置屋面、保护管不到位以及管口未进行防火泥封堵现象加以重视。
- 2、屋面桥架及组件固定等施工不合格。
- 3、个别桥架接地不符合规范。
- 4、施工材料整理不规范、垃圾回收不及时。

垃圾回收不及时

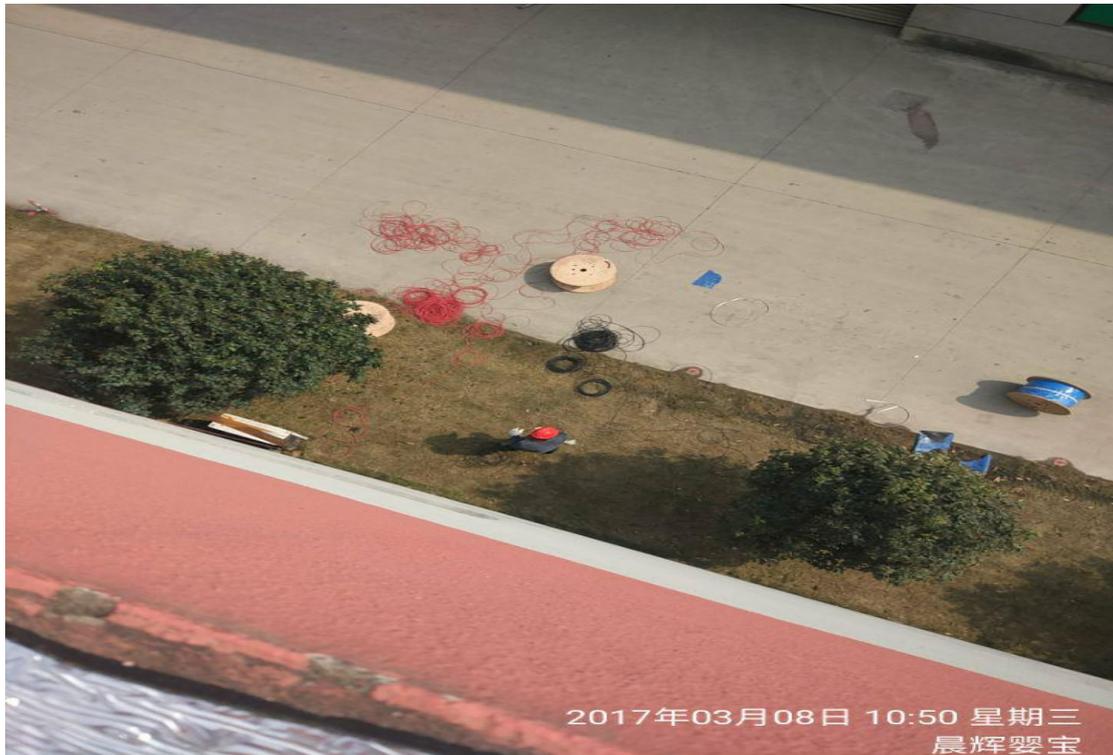
施工材料随意摆放

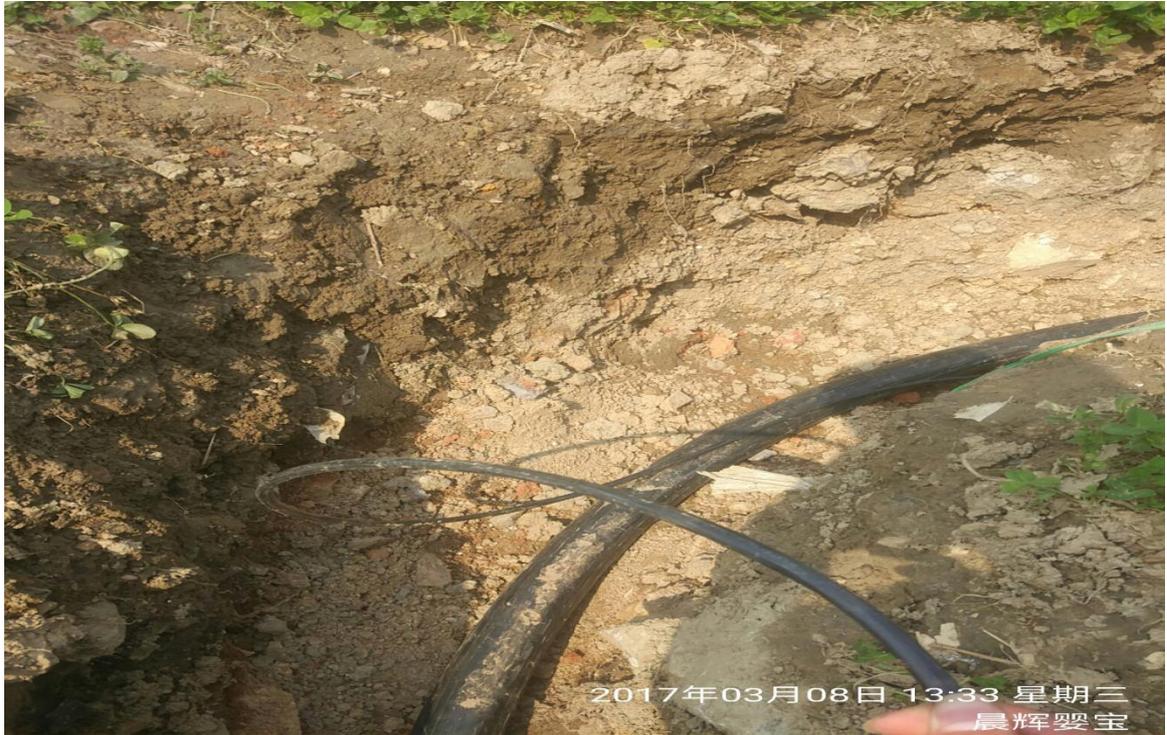
通讯电缆未穿管
