# 监 理 通 知 单

工程名称：绍兴聚晖新材料有限公司绍兴上虞 13.2924MW 分布式光伏项目

编号：SXJH-JLTZD-20170310

事由：现场施工存在的质量弊端。

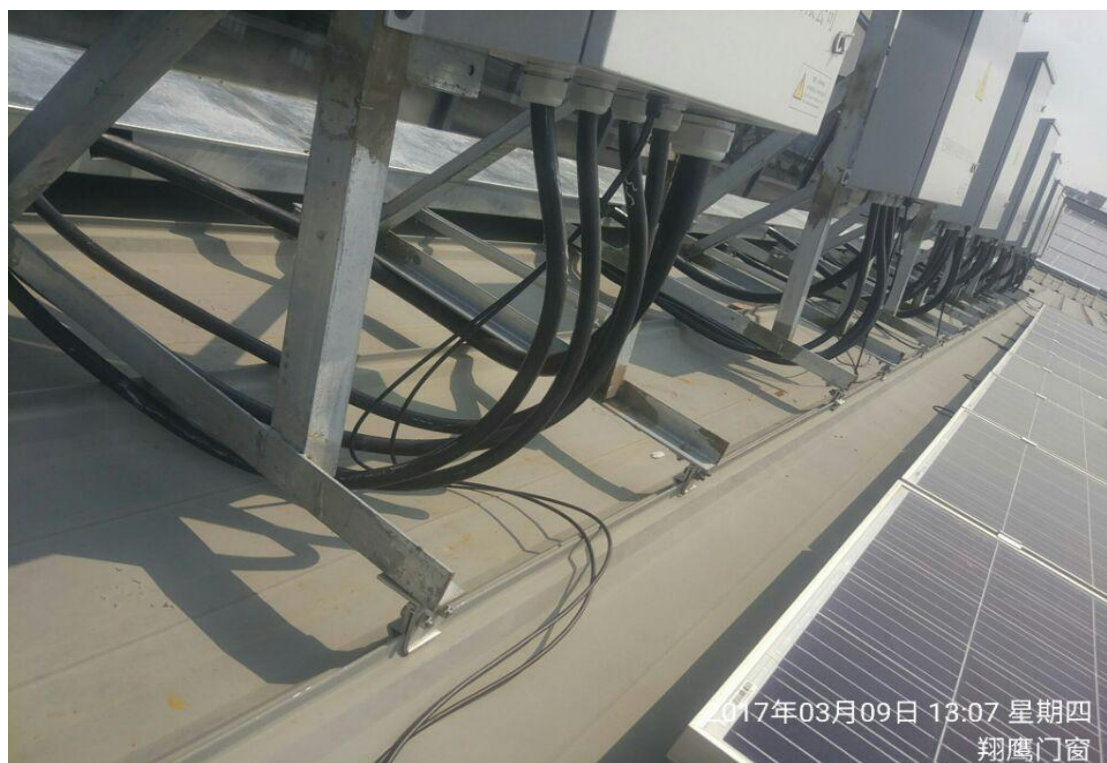
- 1、根据规范要求，电缆由组件及汇流箱引接至桥架，以及桥架引接至设备处均应用保护管进行保护。现你单位出现个别电缆走线部位未采用保护管、保护管不到位以及管口未进行防火泥封堵现象。
- 2、屋面桥架未采取接地措施，个别部位出现盖板未施工、桥架盖板变形、加固不到位现象。
- 3、低压电缆 3\*150 敷设深度不符合规范要求且未采取保护措施，电缆沟上方未设有警示标志。
- 4、开关站及升压站箱体、设备与槽钢焊接未进行焊渣及防腐处理。
- 5、开关站低压室内箱体接地 OT 端子压接不到位。
- 6、开关站低压室内施工以及屋面产生的垃圾未及时清理。

汇流箱进线及出线电缆未采取套管保护

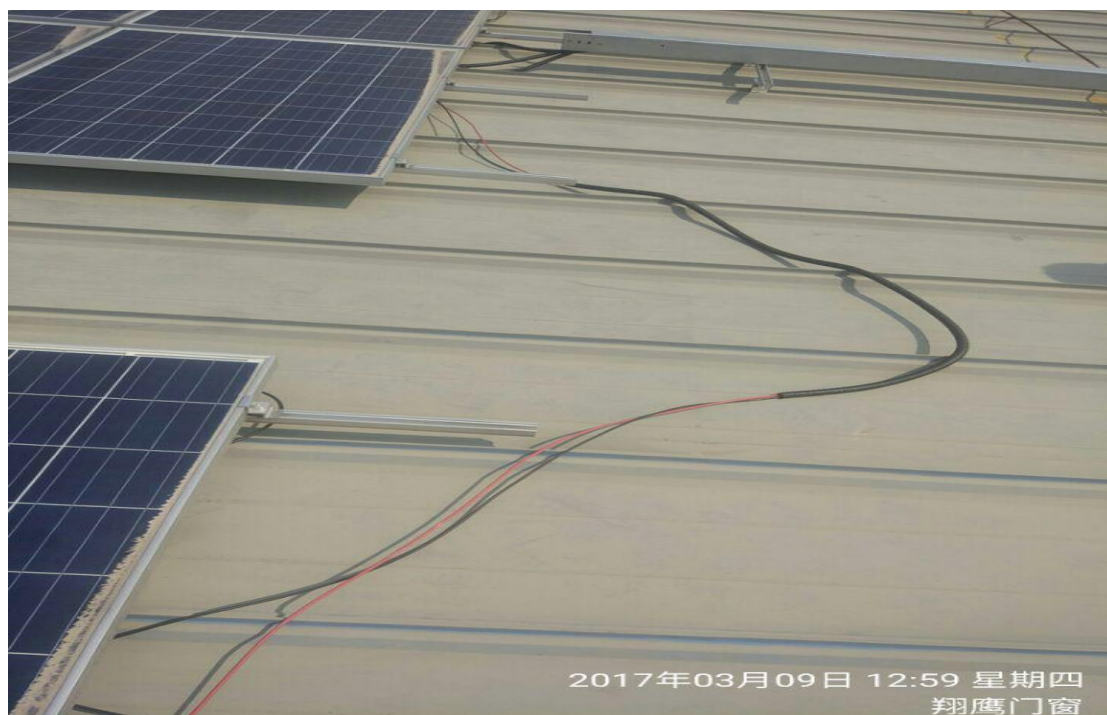
组串间走线保护管不到位

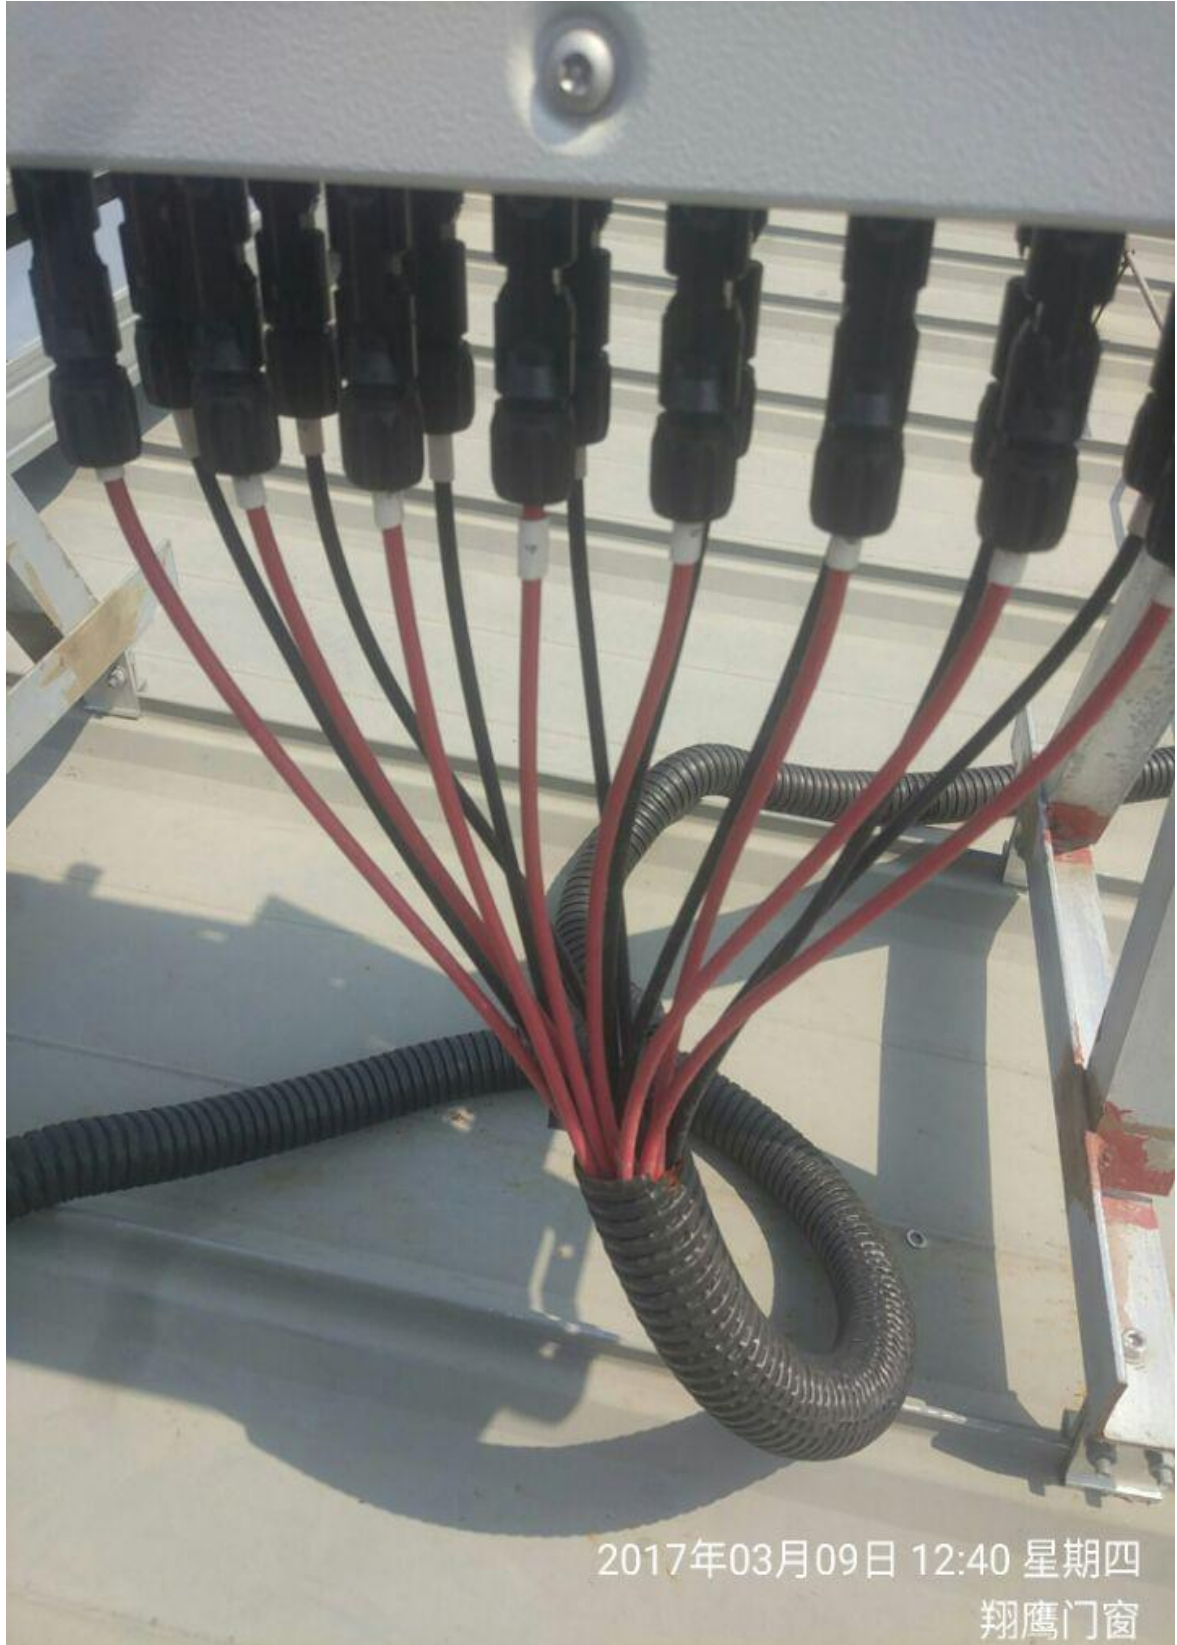
逆变器进线保护管口未采取防火泥封堵

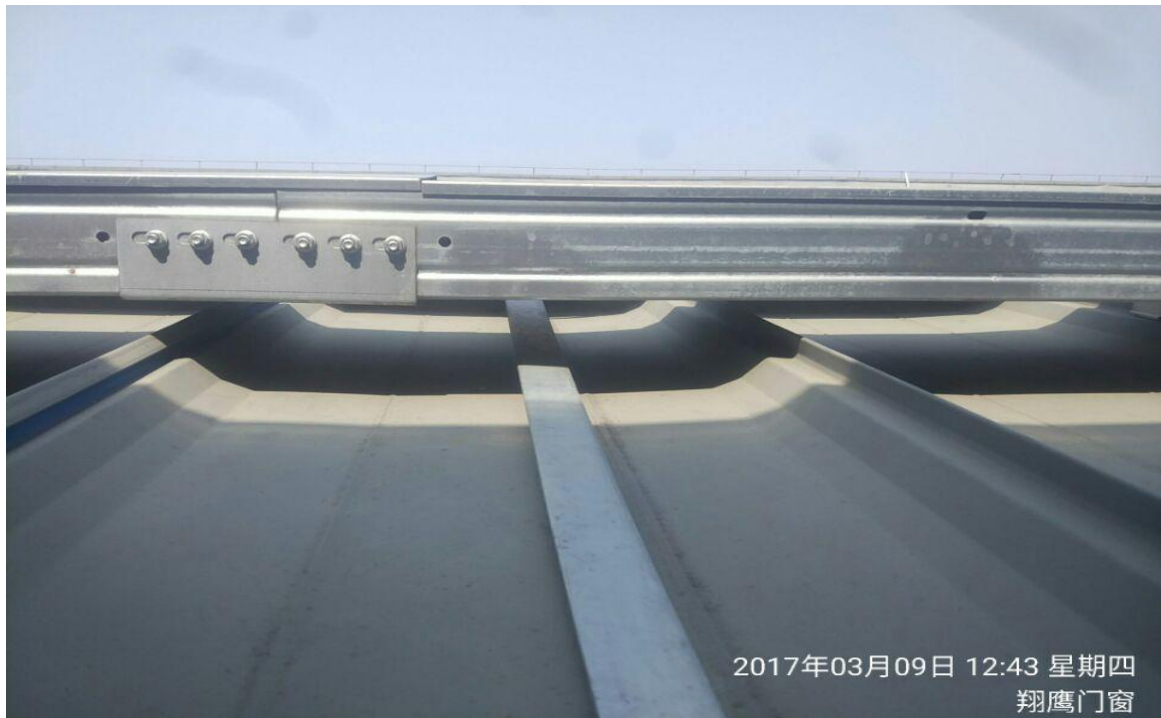
桥架未采取接地连接

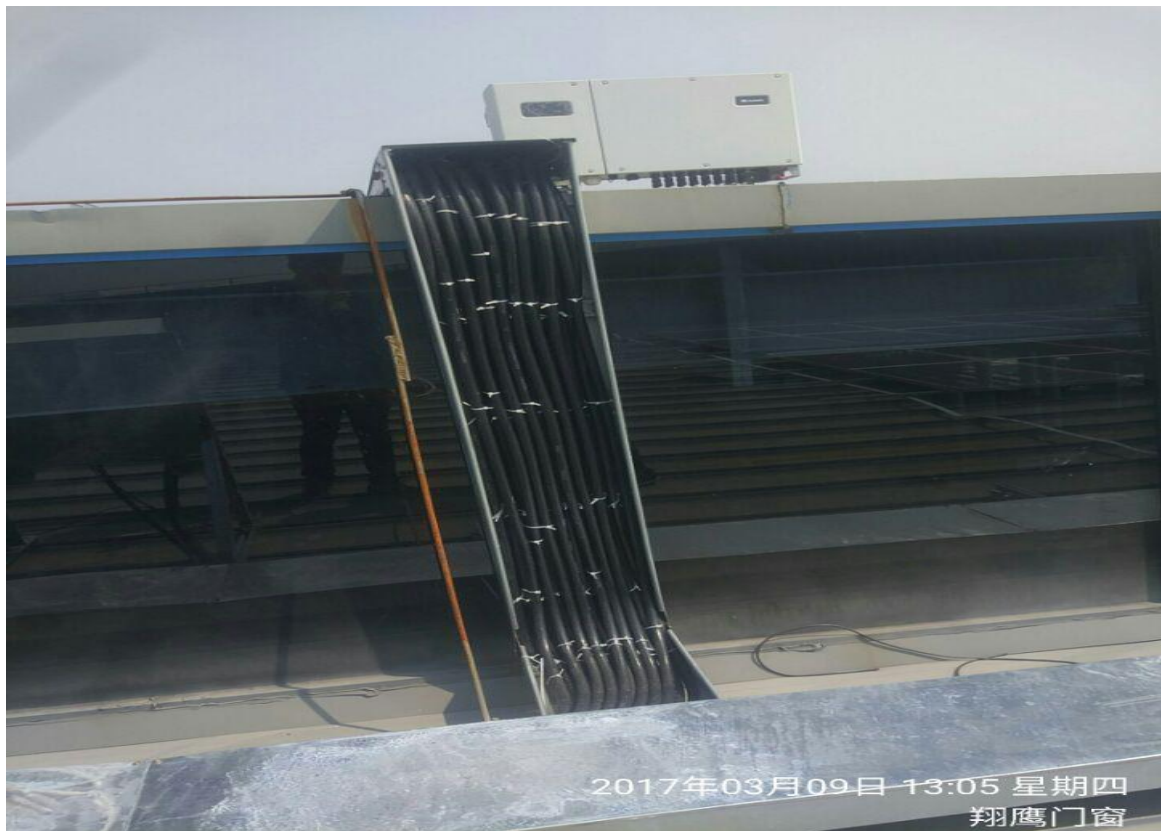
桥架盖板未施工

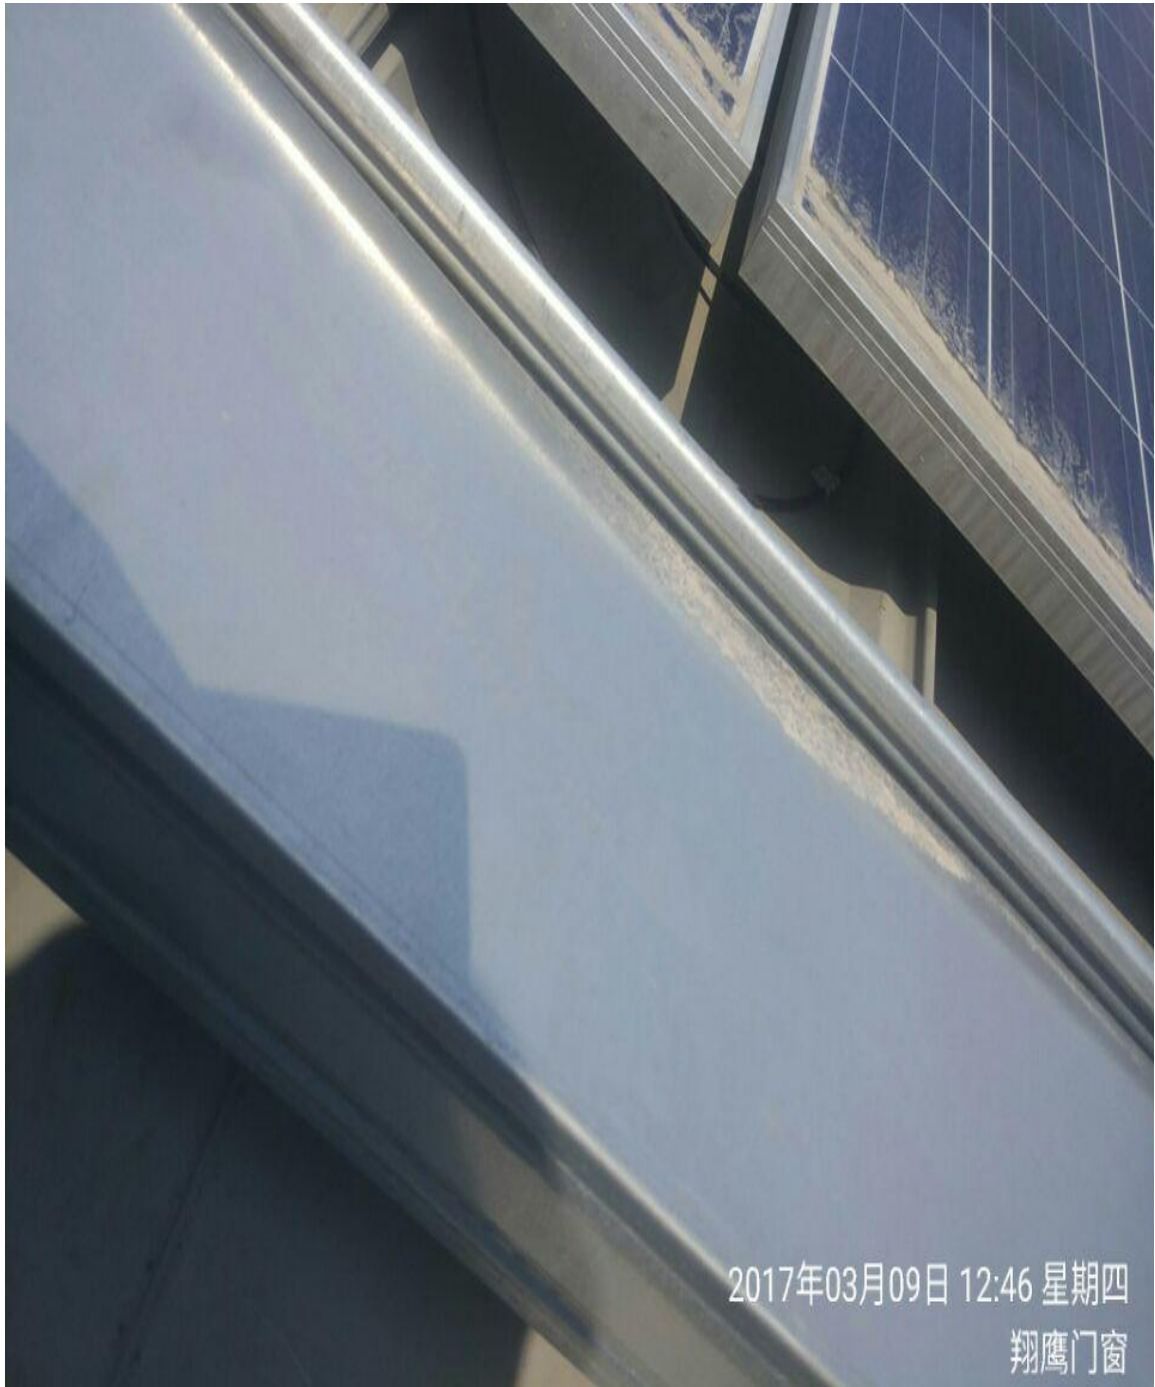
桥架盖板出现明显的变形且加固不到位

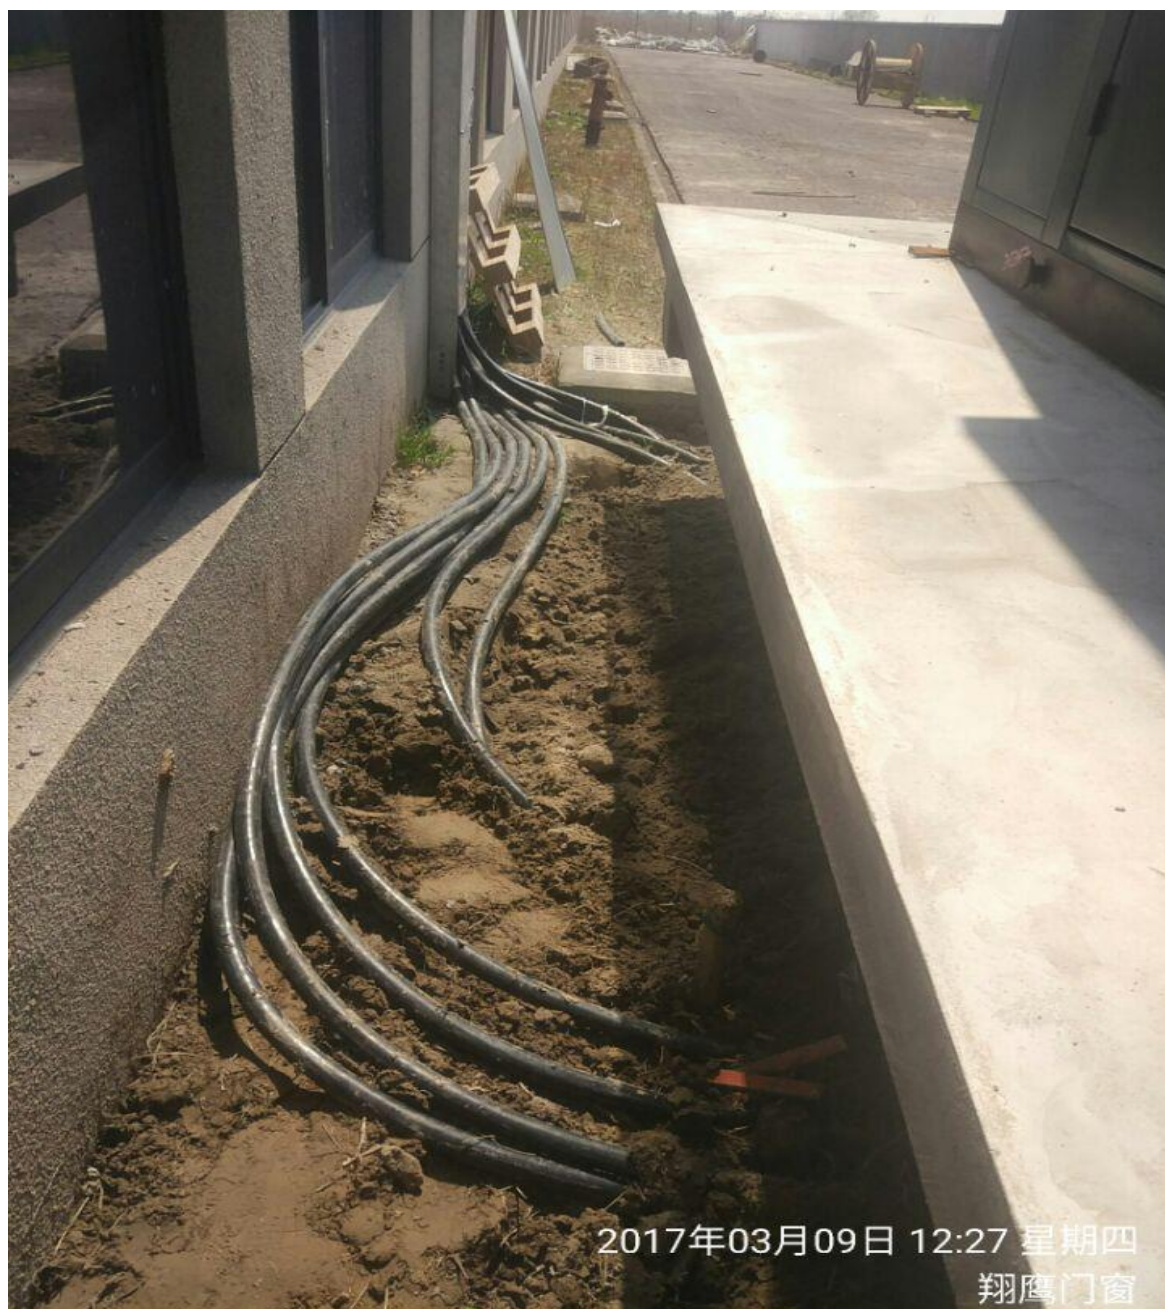
3\*150 电缆敷设不符合规范要求

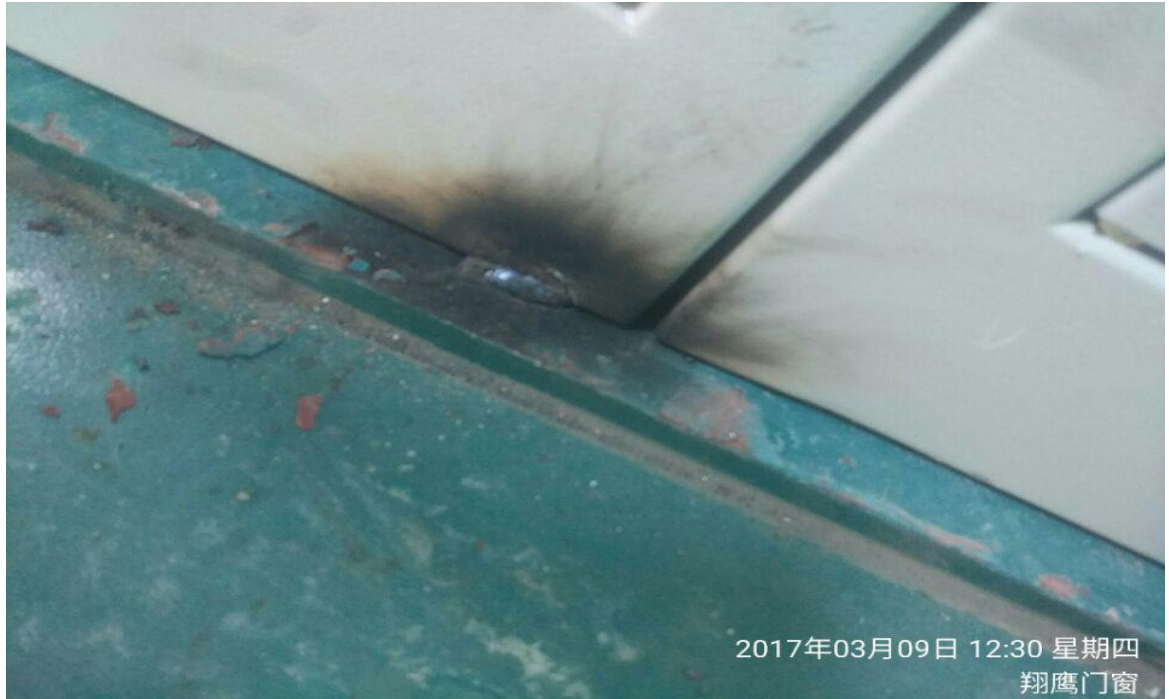
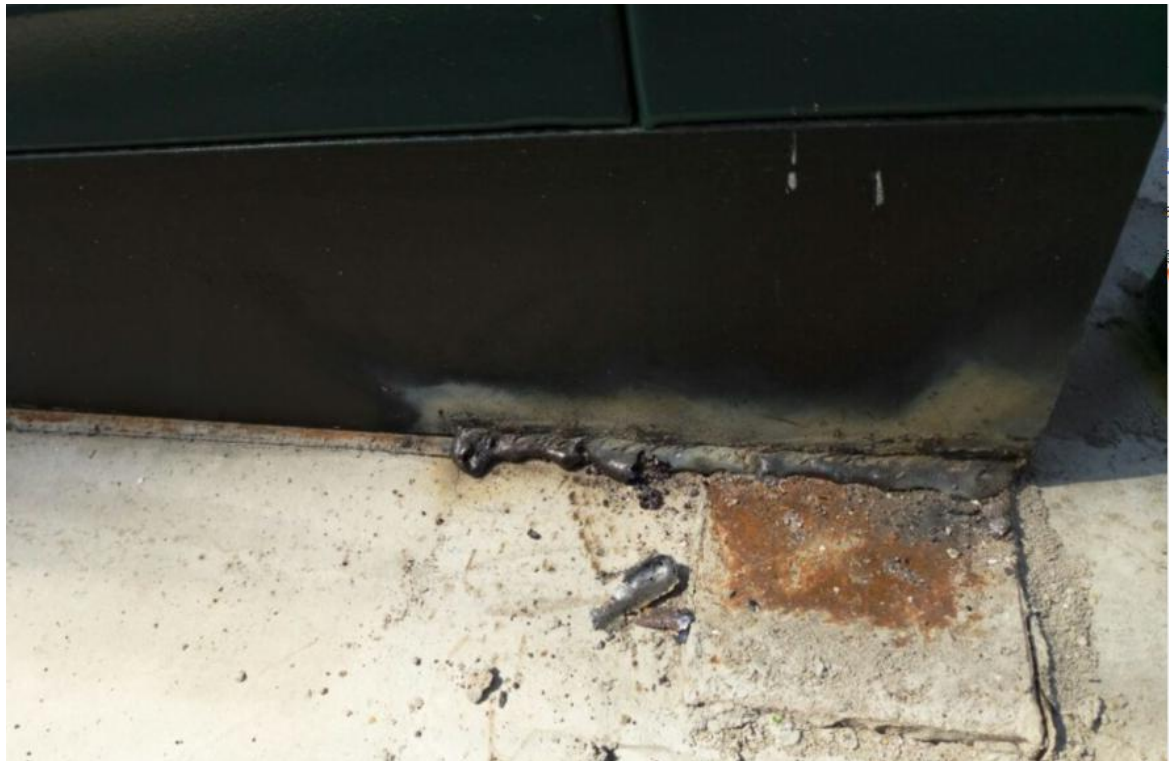
焊渣及防腐未处理

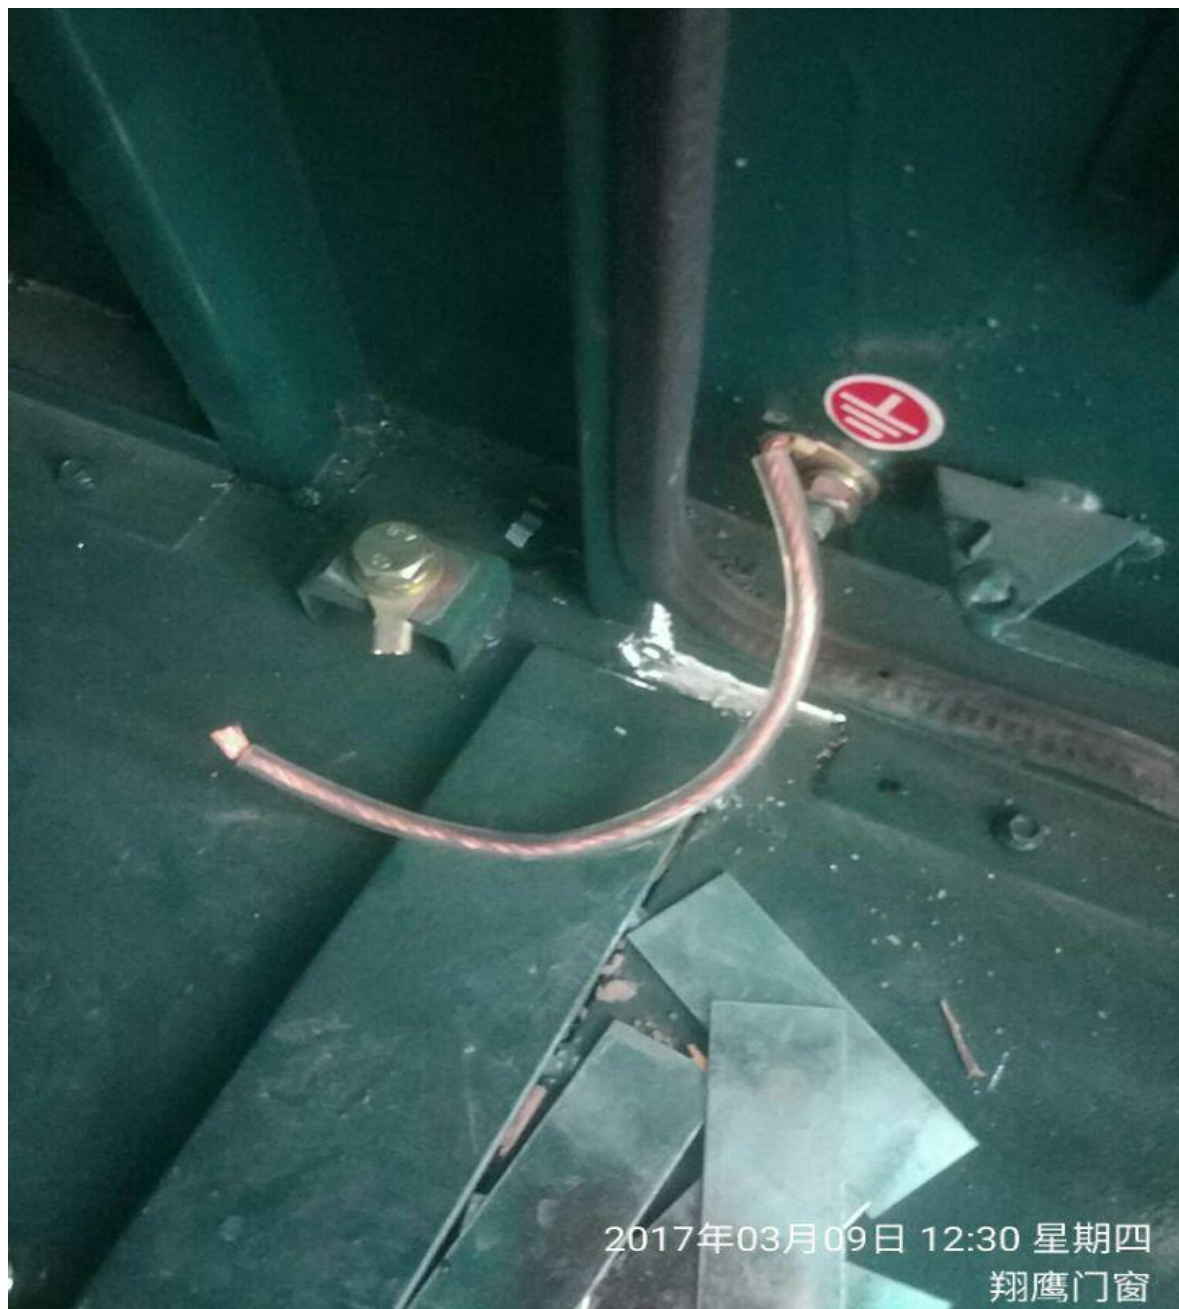
低压室内接地 0T 端子压接不合格

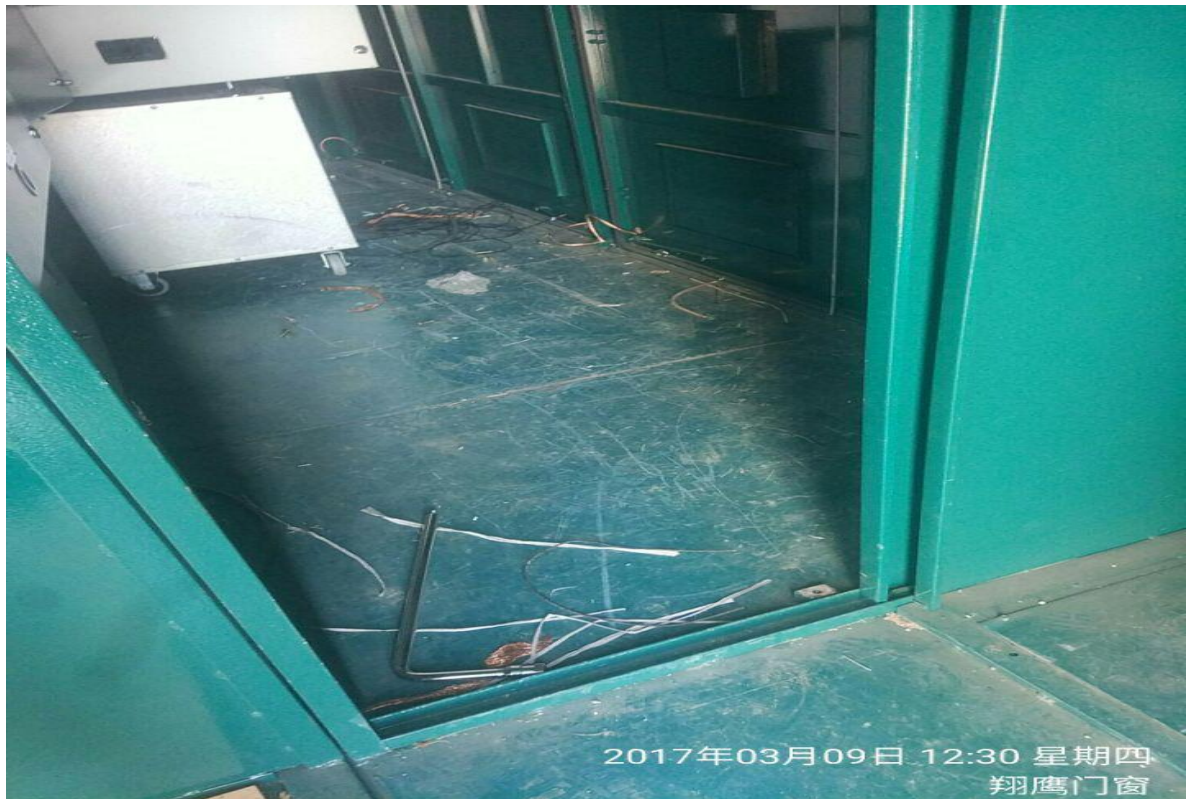
开关站室内及屋面施工产生的垃圾未清理

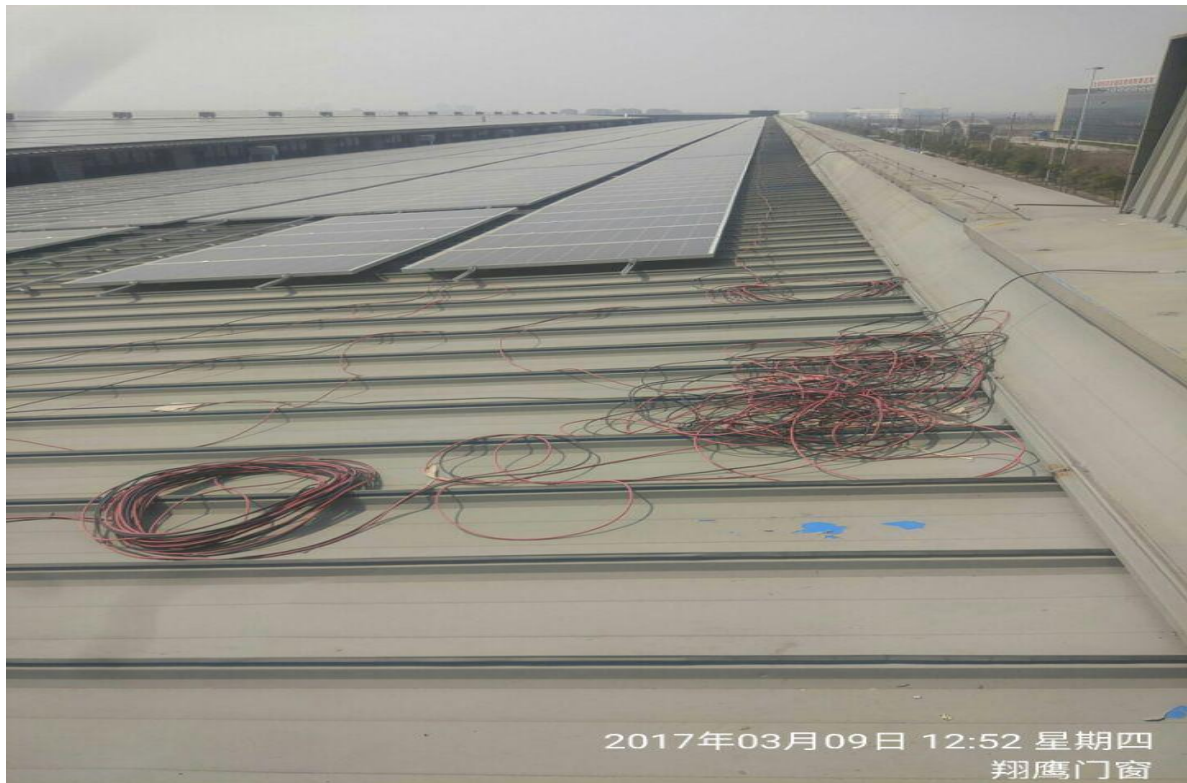
剩余电缆回收不及时
